# Tilstandsrapport

Enebolig

Blåknappvegen 21, 4053 RÆGE

Befaringsdato: 05.11.2025

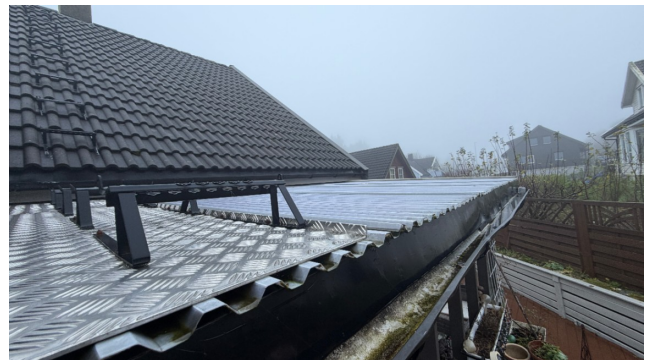
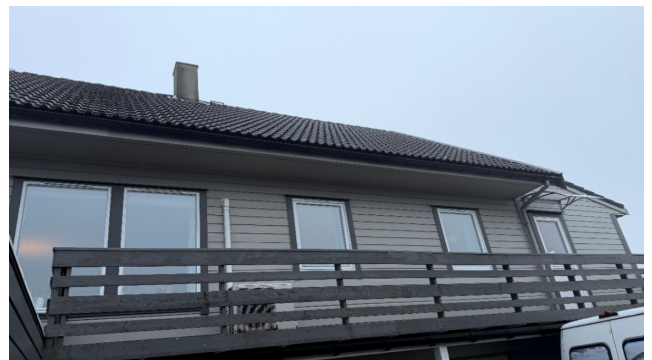
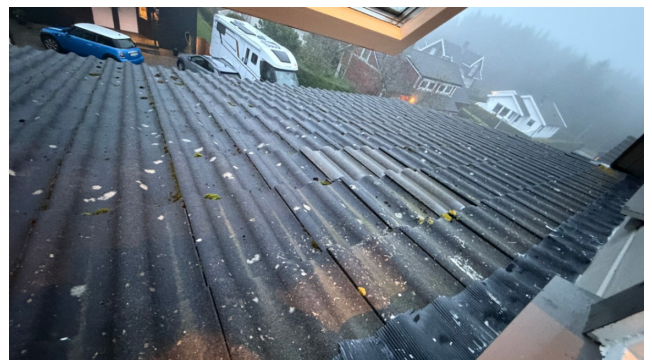
- Det er ikke tilfredsstillende bortledning av vann fra taknedløp ved grunnmur.
- Det mangler snøfangere på hele eller deler av taket, men det var ikke krav om dette på byggemeldingstidspunktet.
- Det mangler snøfangere på hele eller deler av taket, noe som var krav på byggemeldingstidspunktet.
- Mer enn halvparten av forventet brukstid er passert på renner/nedløp/beslag.
- Takrenner har punktvis lekkasjer.

Taknedløp ved garasje er avsluttet over terrenget, dette øker fuktbelastningen på terrenget.

Oppspyling/kontroll av takrenner og nedløp anbefales med jevne mellomrom.

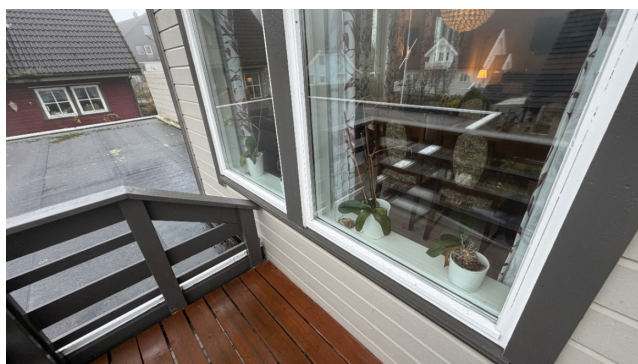
- Det er påvist avvik rundt innsettingsdetaljer.
- Det er påvist dører som er vanskelig å åpne eller lukke.
- Det er påvist tegn på innvendig kondensering av enkelte glass.

Vannbord på fasade sør/øst er avslutte på kledning, dette øker fuktbelastninger på konstruksjonen. Ingen registrert fukt ved enkel overflatemåling innvendig på befaringsdagen.

- Kondensering på enkelte glass har medført fuktskader i treverk som kan medføre utskiftningsbehov av enkelte dører.

Utbedre vannbord øst for å minimere fukt belastningen på konstruksjonen.

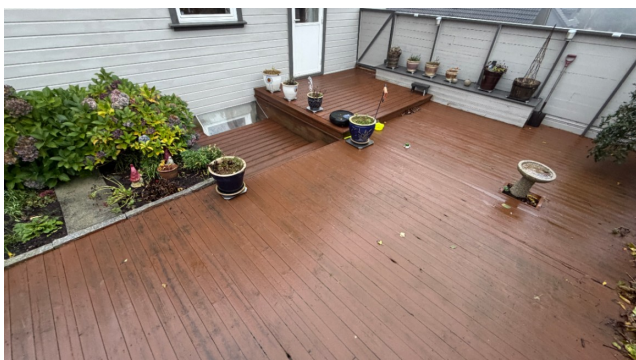
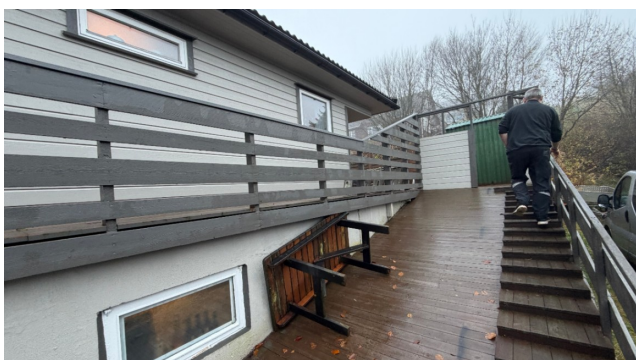
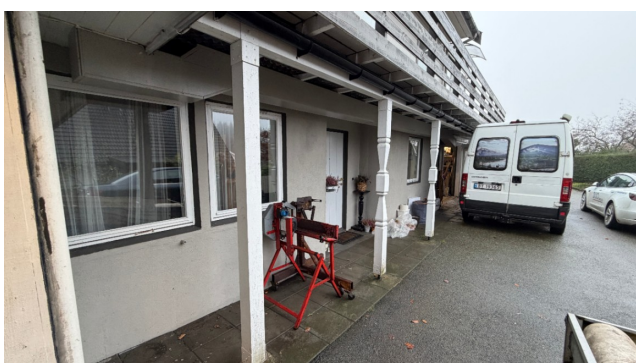
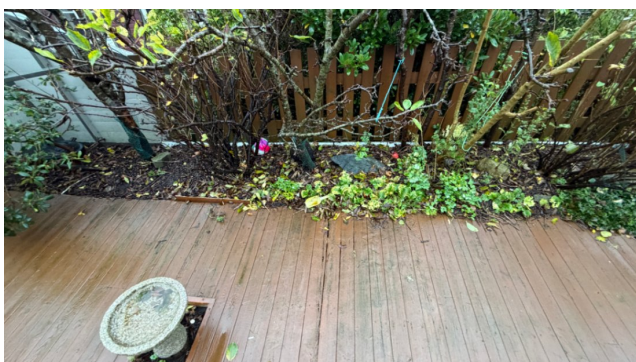
- Åpninger i rekkverk er ikke i henhold til krav i dagens forskrifter.
- Det er påvist fukt-/råteskader i konstruksjonen.
- Rekkverket er for lavt i forhold til dagens krav til rekkverkshøyder.

Registrert tørkesprekker, nedbrytning og råte i deler av terrassebord.

Bord er stedvis montert tett, dette øker fuktbelastninger.

Registrert større retningsavvik på terrasse.

- Åpninger i rekkverk må endres for å tilfredsstille krav på byggemeldingstidspunktet.
- Rekkverkshøyde må endres for å tilfredsstille krav på byggemeldingstidspunktet.
- Råteskadede konstruksjoner må skiftes ut.

Det må påregnes oppgraderinger på deler av terrasse og balkong.

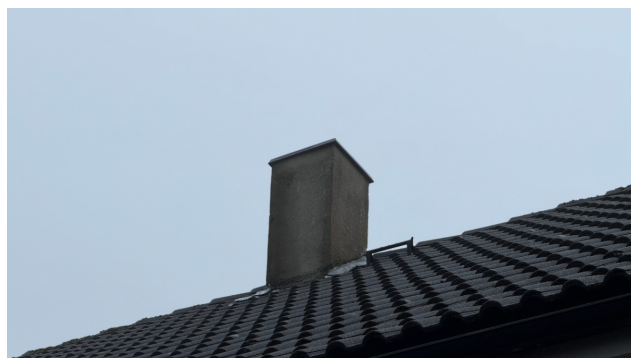
Ingen fukt registrert ved besiktigelse fra loftsluke (noe begrenset tilkomst).

Overflateslitasje og begroing øker risikoen for fuktopptak og pussavskalling over tid.

Anbefales jevnlig rengjøring og overflatebehandling/impregnering hvert ca. 5. år for å opprettholde tetthet og hindre vanninntrenging.

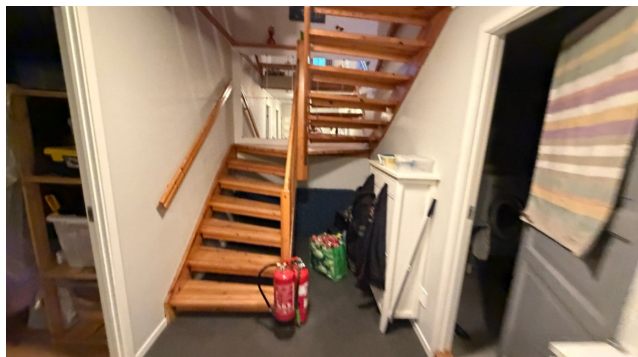
- Det er målt høydeforskjell på mellom 15-30 mm gjennom hele rommet. Tilstandsgrad 2 gis med bakgrunn i standardens krav til godkjente måleavvik.
- Det er påvist andre avvik:

- Andre tiltak:
- For å få tilstandsgrad 0 eller 1 må høydeforskjeller rettes opp. Det vil imidlertid sjelden være økonomisk rasjonelt som et enkeltstående tiltak i en bolig som dette. Dersom boligen en gang skal renoveres, kan man vurdere slike tiltak.

Underbedring av spenning/knirk ved fremtidig skifte av toppdekker.

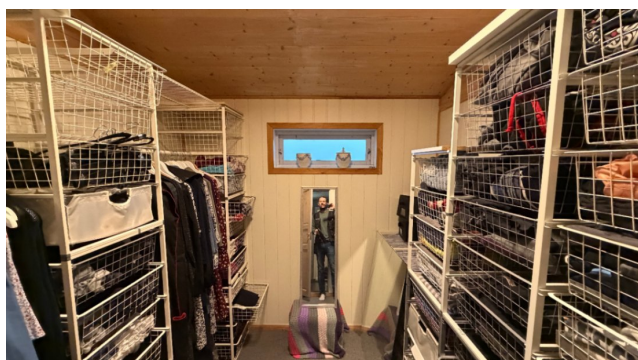
Gulvet har laminat. Veggene har plater. Hulltaking er foretatt og det er påvist avvik i konstruksjonen. Hulltaking er foretatt ved/i Yttervegg under trapp. Fuktvotemåling (vekt%) i konstruksjonen ble målt til 23,7.

- Det er gjennom målinger påvist høyt fuktnivå i trevegger i underetg./kjeller, det er derfor ikke foretatt hulltaking

- Ytterligere undersøkelser må foretas for å få kartlagt tilstanden og omfanget på eventuelle skader.

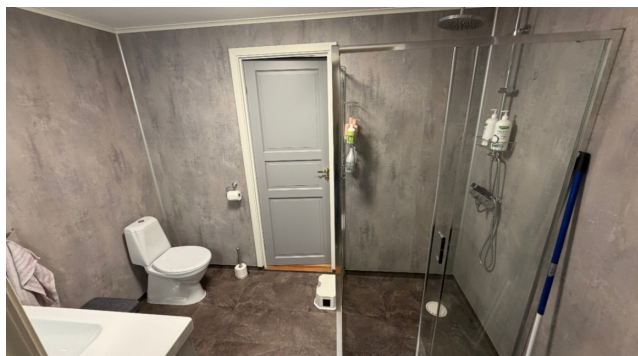
Det er ikke registrert bruk av mansjett ved rørgjennomføring i dusjsone. Manglende tetthet kan føre til fukt i omliggende konstruksjon. (Våtromsleverandører leverer normalt godkjente mansjetter til bruk i slike gjennomføringer, og silikon alene tilfredsstillende ikke dagens krav til tetting.)

Nærmere kontroll/utbedring av tetting anbefales.

Det anbefales å etablere godkjent mansjettløsning i henhold til produsentens monteringsanvisning.

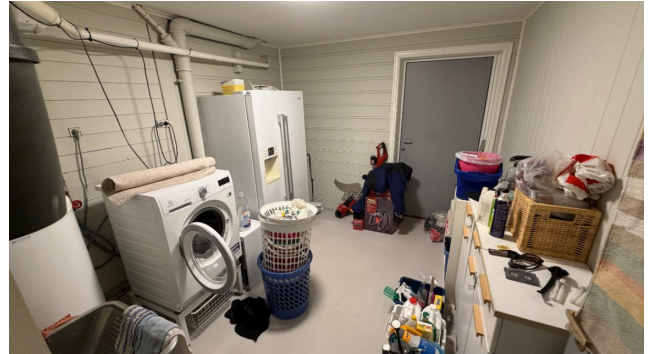
Løsningen tilfredsstiller ikke dagens krav til materialbruk i våtsoner og medfører risiko for fuktopptak og skader over tid.

Anbefales å etablere fuktsikker løsning i våtsone, for eksempel med membran og godkjente overflater i henhold til våtromsnormen.

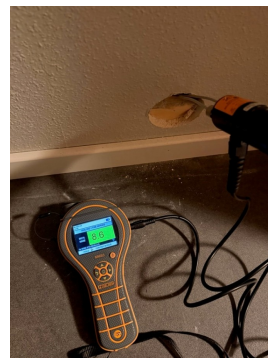
- Det er påvist skader/fuktskjolder i kjøkkengulvet.
- Dette skyldes trolig kondensering fra kjøleskap, samt vannsøl fra vaskekum. Ingen registrert fukt ved overflatemåling. Lekkasje i kobling til vannkran.

- De påviste skader må utbedres.
- Andre tiltak:

Skifte pakning i vannkrane.
