Blåknappvegen 21, 4053 RÆGE

**Velholdt og innholdsrik enebolig  
med flott uteområde - 2 garasjer  
Populært og barnevennlig  
boligområde**

Befaringsdato: 05.11.2025

Rapportdato: 07.11.2025

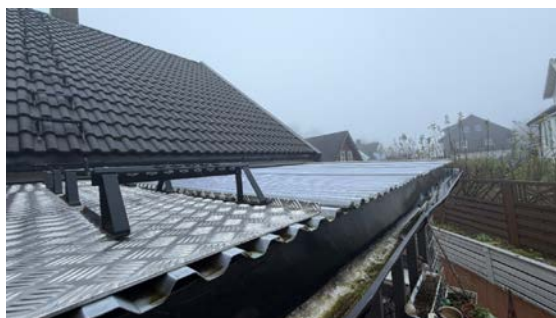
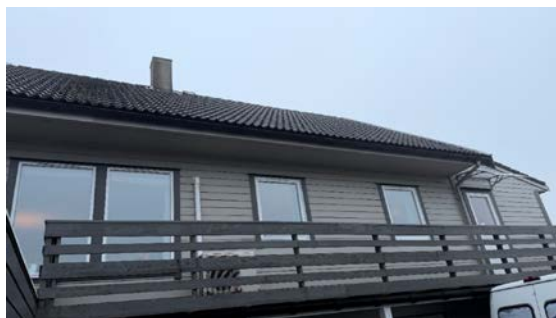
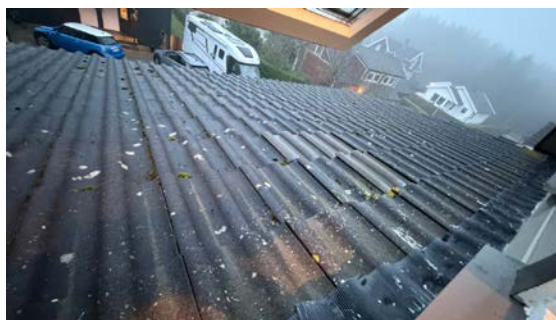
- Tidspunkt for utskiftning av taktekking nærmer seg.
- Overvåk tilstanden jevnlig. For å få tilstandsgrad 0 eller 1 må tekkingen skiftes ut, men tidspunktet for når dette er nødvendig er vanskelig å si noe om.

- Når taktekking og undertak begynner å bli gamle, øker risikoen for lekkasjer, noe som kan føre til omfattende og kostbare reparasjoner av underliggende konstruksjoner dersom en ikke foretar tiltak på konstruksjonene før dette oppstår.

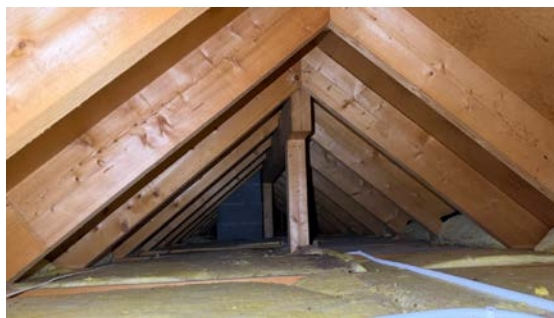
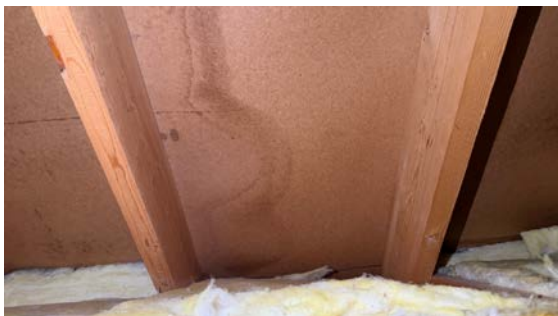
## TG 2 Takkonstruksjon/Loft

Himling i 2. etasje og yttertak uten kaldt loft er spesielt utsatt for kondens dersom dampspærre ikke er tett eller korrekt klemt.  
Tilstrekkelig tetting, isolasjon og god utlufting er avgjørende for å unngå kondensering og fuktskader over tid.

Etablere vindtetting på kryploft for å bedre isolasjonseffekt og redusere faren for fukt og varmetap.

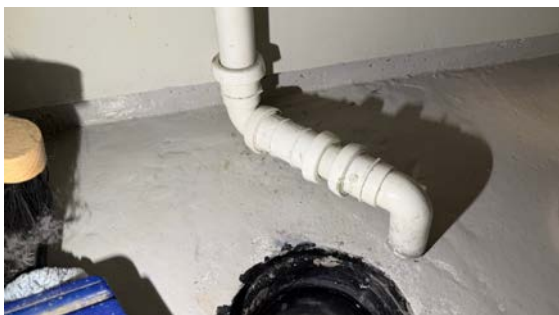
- Eldre sluk av plast er ofte utsatt for lekkasjer og særlig i overganger. Eventuelle lekkasjer kan medføre fuktskader på tiliggende konstruksjoner.
- Betong oppkanten bidrar til å hindre vannavrenning, og funksjonen vurderes som ivarettatt.

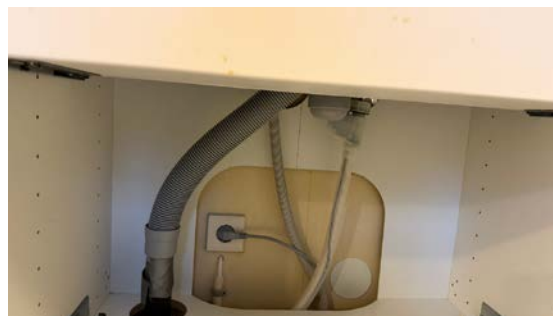
- Det er ikke behov for utbedringstiltak siden anlegget fungerer i dag, men ut ifra alder kan skader plutselig oppstå på eldre anlegg.
- I forbindelse med oppgradering av våtrom vil det være naturlig med utskiftning av rør.

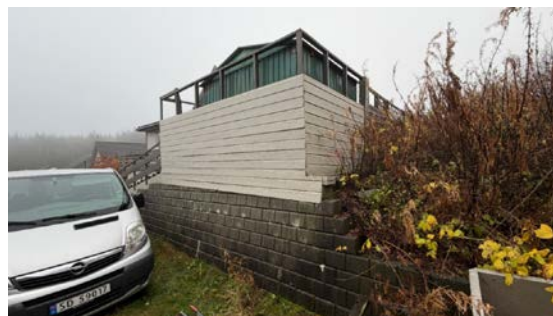
Ved eventuell utskifting eller oppgradering bør rekkverk tilpasses dagens krav til høyde og spileavstand for å bedre personsikkerheten.
