Tilstandsrapport

Hegdehaugsveien 35, 0352 OSLO

# gnr. 214, bnr. 101, snr. 17

Befaringsdato: 03.09.2024

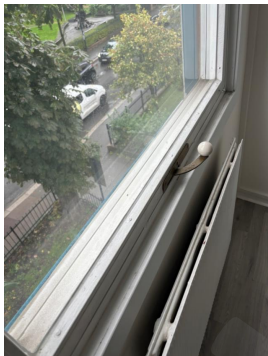
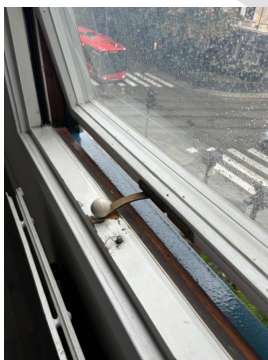
! TG 2 Vinduer

- Karmene i vinduer er slitte og det er sprekker i treverket.
- Eldre vinduer. Aldersrelatert slitasje. Noe justeringsbehov.

Lokale tiltak/utbedringer.

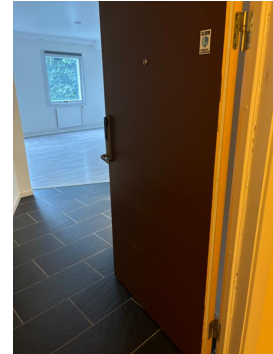
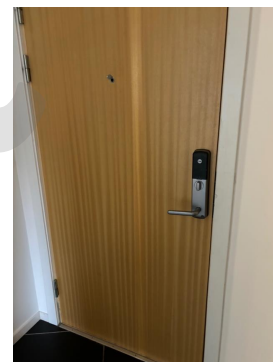
! TG 1 Dører

Ytterdør i malt/glatt utførelse, med kodelås.

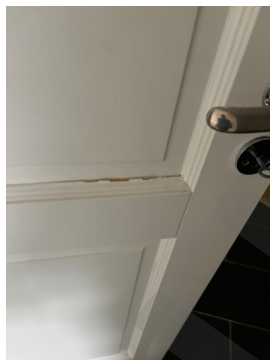
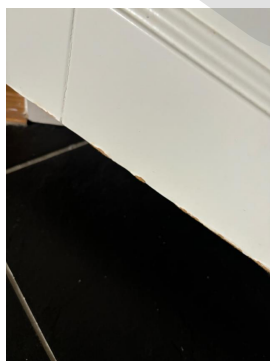
TG 2 Innvendige dører

Svell/sår i baderomsdør.

Lokal utbedring.

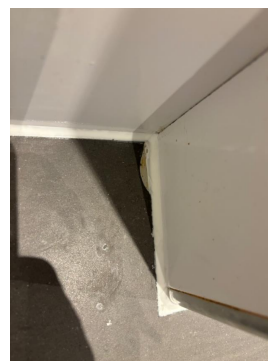
TG 2 Overflater Gulv

Noe flisbom. Avskalling flis.

Lokale tiltak.

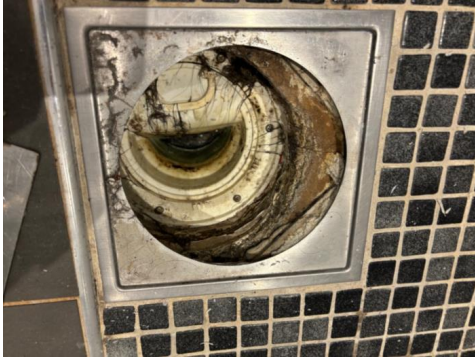
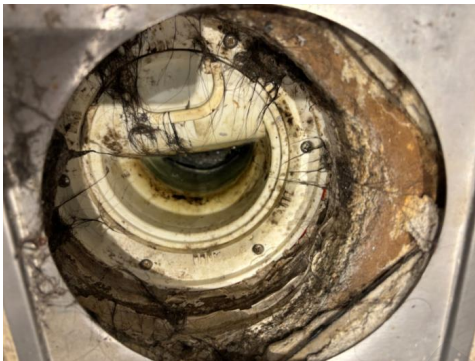
TG 2 Sluk, membran og tettesjikt

- Mer enn halvparten av forventet brukstid er passert på slukløsningen.

Membran i kombinasjon med gammelt sluk uten klemring. Membran er smurt ned på sluk. Eldre sluk uten synlig klemring.

- Sluket må sjekkes og rengjøres jevnlig.

- Overvåk tilstanden jevnlig. For å få tilstandsgrad 0 eller 1 må slukløsningen skiftes ut og sannsynligvis må også membransjiktet skiftes/utbedres. Det er imidlertid vanskelig å si noe om tidspunktet for når dette er nødvendig.

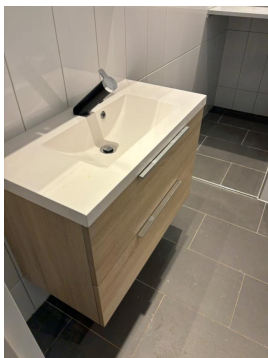
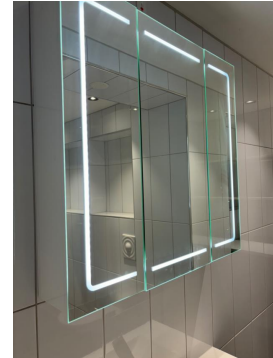
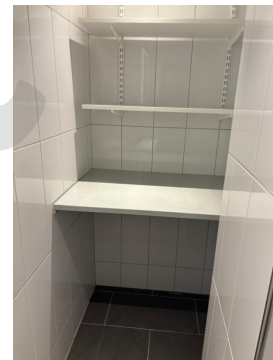
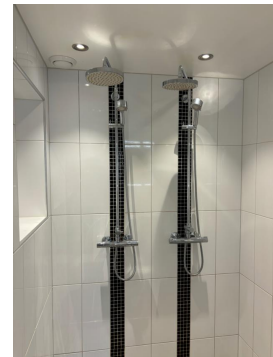
! TG 2 Sanitærutstyr og innredning

- Det mangler lekkasjesikring fra innebygget susterne.

- Det må foretaes lokal utbedring

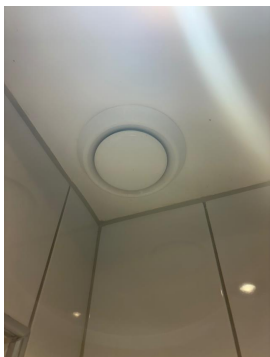
! TG 2 Ventilasjon

- Rommet har kun naturlig ventilasjon.

- Elektrisk avtrekksvifte bør monteres for å lukke avviket.

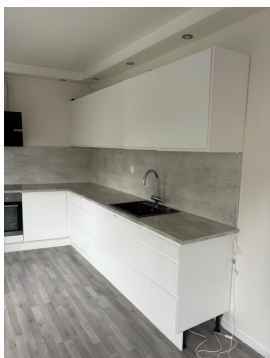
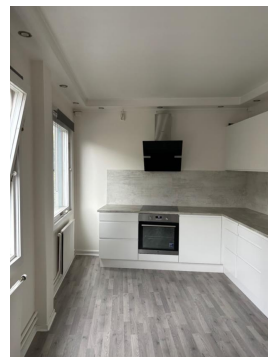
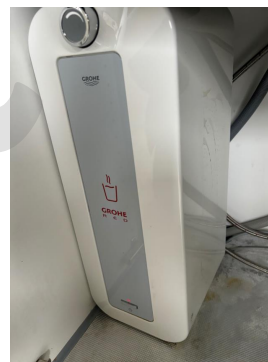
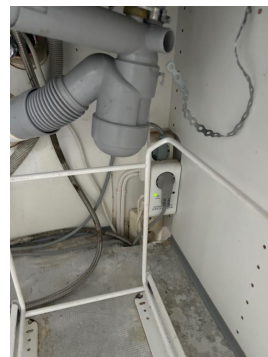
! TG 2 Overflater og innredning

Noe svell og små skader i fronter og benkeplate.

Lokale tiltak.

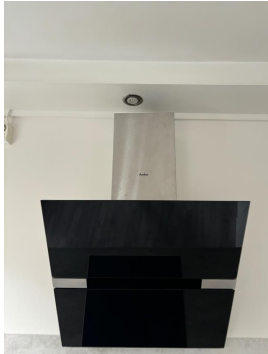
! TG 2 Avtrekk

- Det er kun kullfilterventilator på kjøkkenet og heller ikke andre forserte/mekaniske avtrekksløsninger fra kokesonen.

- Om mulig bør det etableres mekanisk/forsert avtrekk ut fra kokesonen.

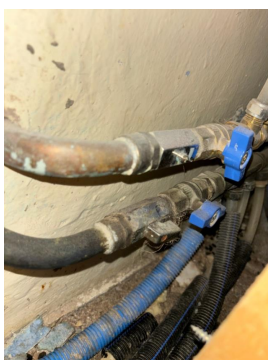
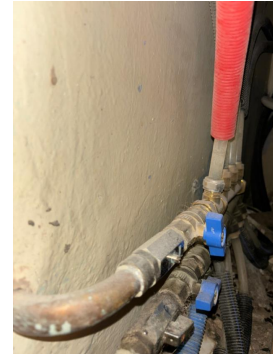
! TG 2 Vannledninger

Anbefales etablering av lekkasjesikring ved fordelerstokk. Eksakt alder på skjulte vannrør i leilighetens våtrom er ikke kjent. Rør i rør system med fordelerstokk der vannrør kan besiktiges og overvåkes er ikke installert. Våtrommet er pusset opp i regi av en tidligere eier og røropplegget kan helt eller delvis være skiftet i den forbindelse. Det foreligger imidlertid ingen tilgjengelig informasjon om de tiltak som er gjennomført. I forbindelse med montering av nytt sanitærutstyr med blant annet to dusjgarnityrer må nødvendigvis tilpasninger være foretatt. Ved ønske om moderne røropplegg med nye vannrør i rør i rør system kreves full rehabilitering

- Det er ikke behov for utbedringstiltak siden anlegget fungerer i dag, men ut ifra alder kan skader plutselig oppstå på eldre anlegg.
- I forbindelse med oppgradering av våtrom vil det være naturlig med utskiftning av rør.

Lokale tiltak/utbedringer.
