# Tilstandsrapport

Hegdehaugsveien 35, 0352 OSLO

Befaringsdato: 03.09.2024

Autorisert foretak: Ingeniør og Takstmann Thomas A. Haugan AS

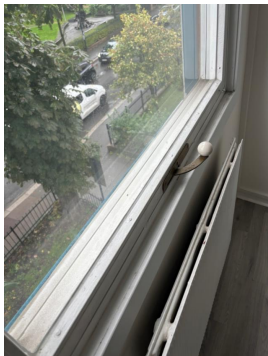
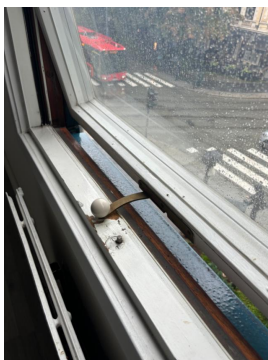
### ! TG 2 Vinduer

- Karmene i vinduer er slitte og det er sprekker i treverket. Eldre vinduer. Aldersrelatert slitasje. Noe justeringsbehov.

Lokale tiltak/utbedringer.

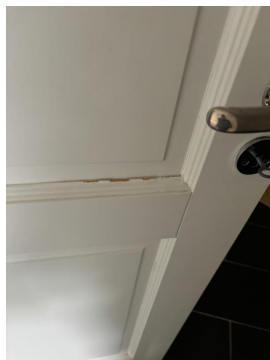
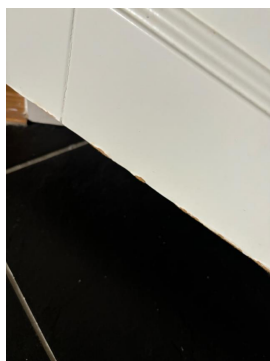
## TG 2 Innvendige dører

Svell/sår i baderomsdør.

Lokal utbedring.

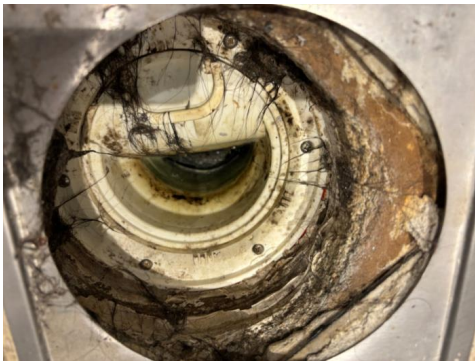
#### TG 2 Sluk, membran og tettesjikt

- Mer enn halvparten av forventet brukstid er passert på slukløsningen.

Membran i kombinasjon med gammelt sluk uten klemring. Membran er smurt ned på sluk. Eldre sluk uten synlig klemring.

- Sluket må sjekkes og rengjøres jevnlig.
- Overvåk tilstanden jevnlig. For å få tilstandsgrad 0 eller 1 må slukløsningen skiftes ut og sannsynligvis må også membransjiktet skiftes/utbedres. Det er imidlertid vanskelig å si noe om tidspunktet for når dette er nødvendig.

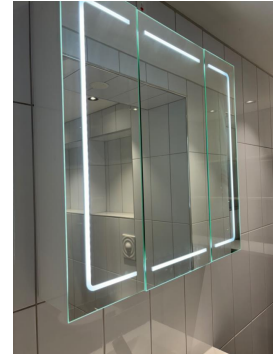
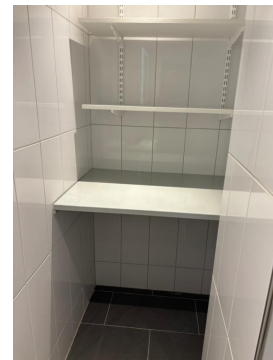
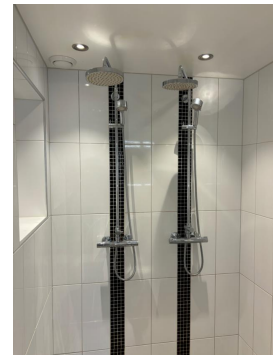
### ! TG 2 Sanitærutstyr og innredning

- Det mangler lekkasjesikring fra innebygget systerne.

- Det må foretaes lokal utbedring

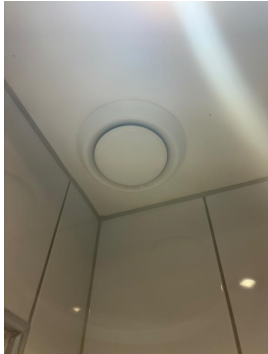
### ! TG 2 Ventilasjon

- Rommet har kun naturlig ventilasjon.

- Elektrisk avtrekksvifte bør monteres for å lukke avviket.

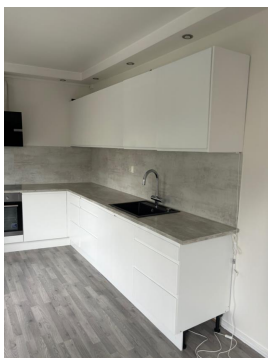
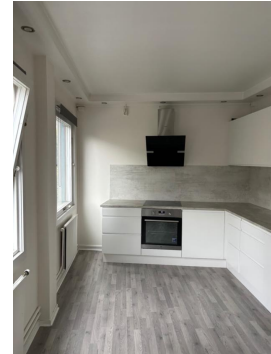
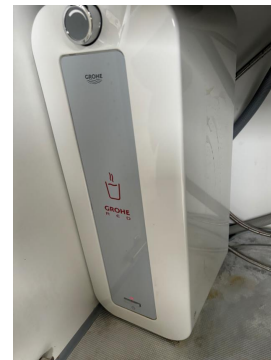
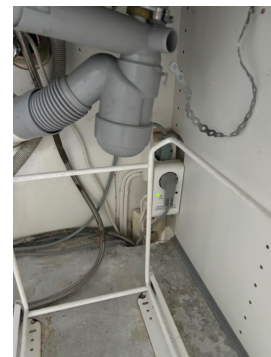
Noe svell og små skader i fronter og benkeplate.

Lokale tiltak.
