Andelsleilighet  
Østre Klyveveg 9  
3919 Klyve

**Boligens tekniske tilstand:**

Utført av:  
Takstmann  
**Kenneth Sørø Olsen**  
Dato: 03/11/2025

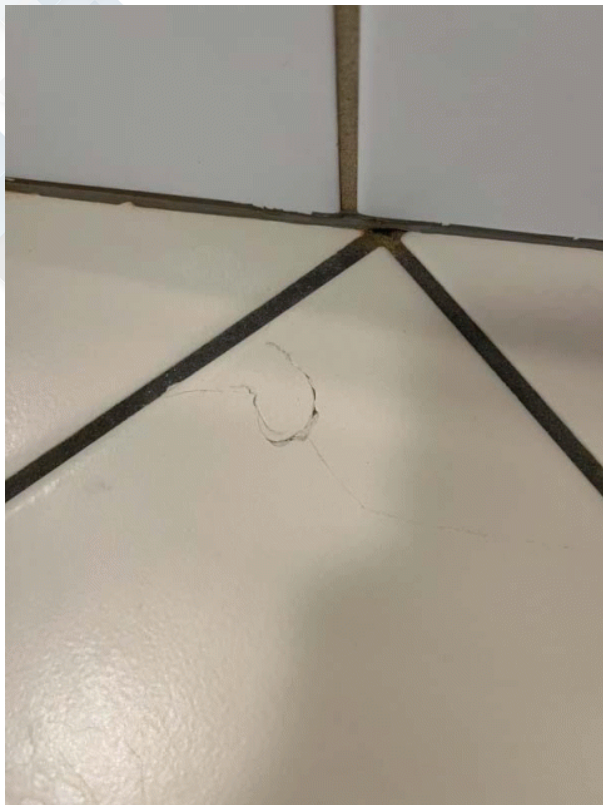
**Merknader:****TG 2** 1.1.2 Overflate gulv

Overflatene fremstår i normalt god stand, men det er registrert noen løse fliser og en sprekk i flis i dusjhjørnet. Dette medfører økt risiko for fuktopptrekk og bør utbedres for å opprettholde tett og funksjonell overflate. Det registreres tilfredsstillende fall på gulv mot sluk, og det ble ikke avdekket øvrige svekkelser under besiktigelsen.

TG2 vurderes grunnet noen løse flis og sprekk i flis i dusjhjørnet.

Merknad: Løse fliser og sprekke i dusjhjørnet.

Konsekvens: Risiko for fuktopptrekk og redusert tetthet.

Tiltak: Utbedres for å opprettholde tett og funksjonell overflate.
