Tilstandsrapport

Boligbygg med flere boenheter

Ebbells gate 5A , 0183 OSLO

Befaringsdato: 09.04.2026

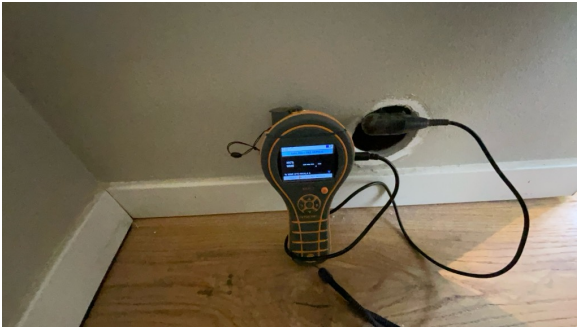
3. ETASJE > BAD

TG 0 Tilliggende konstruksjoner våtrom

Hulltaking er foretatt i tilstøtende kjøkken Det ble ikke påvist fukt i veggen mot badet.

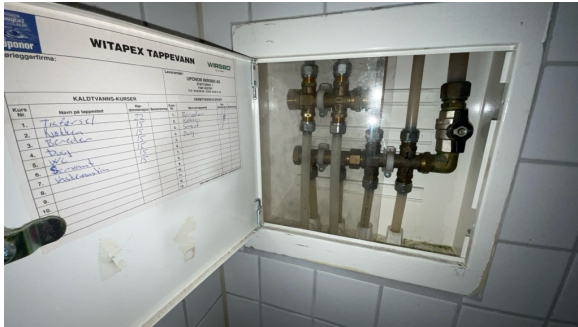
! TG 1 Vannledninger

Det er rør i rørsystem med fordelerskap på badet. Det er stoppekraner i fordelerskapet.
