# Tilstandsrapport

Enebolig

Ellingsrudvegen 19, 2100 SKARNES

Befaringsdato: 15.10.2024

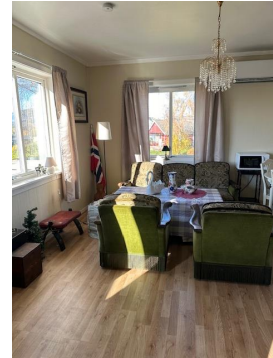
### TG 2 Etasjeskille/gulv mot grunn

Etasjeskiller i trekonstruksjoner. Etasjeskiller mellom kjeller og 1 etg. er etterisolert.

- Målt høydeforskjell på mellom 10 - 20 mm innenfor en lengde på 2 meter. Tilstandsgrad 2 gis med bakgrunn i standardens krav til godkjente måleavvik.

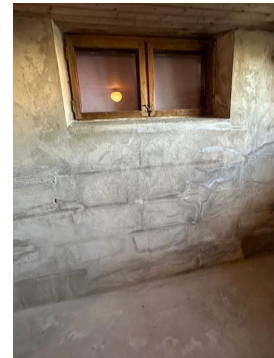
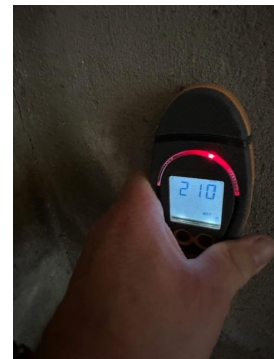
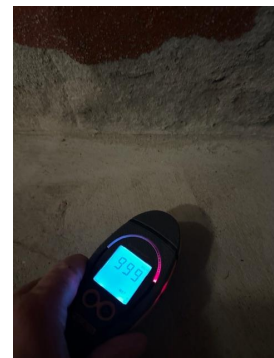
## ! TG 2 Rom Under Terreng

Kjeller i betongkonstruksjoner uten mulighet til hulltaking. Det er målt fukt i gulv og grunnmur.

- Det er påvist indikasjoner på noe fuktgjennomtrenging i kjellergulv.

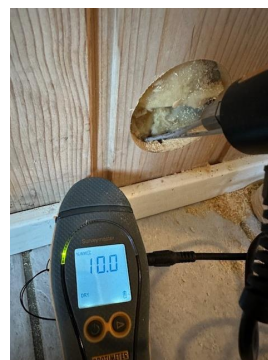
## KJELLER > VASKEROM

Vaskerom i kjeller fra byggeår, bygget etter gjeldene våtromsnorm. Vaskerommet er ikke i henhold til dagens våtromsnorm. Det er målt fukt i gulv v/sluk. På vegger/grunnmur er det målt fukt ved gulv. Synlig riss i grunnmur v/vindu. Synlig saltutslag på grunnmur. I vaskerommet er det opplegg for vaskemaskin og en vedfyrt vasketro. Det er kun vegg ventil i rommet.

- Våtrommet må totalrenoveres. Alle forhold med tettesjikt, våtzone, sluk m.m. må dokumenteres.

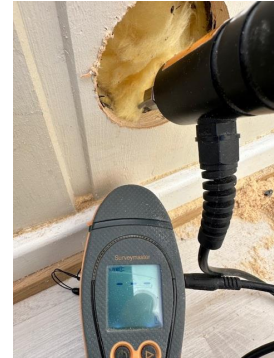
## KJØKKEN

Kjøkkeninnredning fra 1980. Malte skrog. Furu fyllingsdører og fronter. Ett høyskap. Benkeplate i laminat og stål med nedfelt dobbel oppvaskkum m/1-greps blandebatteri. Frittstående komfyr, oppvaskmaskin og kjøleskap. Ventilator over komfyr. Det er utført fuktsøk ved hjelp av fuktindikator. Det er ingen synlig tegn til lekkasje, eller registrert fukt i forbindelse med kjøkkenet. Det opplyses på generelt grunnlag at vanntilførsel til rom uten sluk og vanntette overflater er en risikokonstruksjon som erfaringsmessig kan ha hyppig skadefrekvens.

- Det er påregnelig med utskiftning/utbedringer av kjøkkeninnredningen.

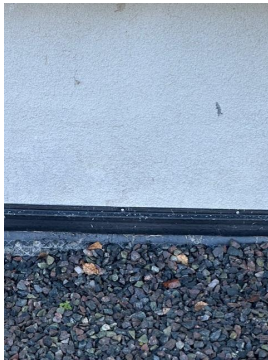
## TG 2 Grunnmur og fundamenter

Betongfundament samt grunnmur av betong som innvendig er isolert med siporex.

- Det er registrert skråriss som er symptom på setninger.
- Grunnmuren har sprekkdannelser.

- Lokal utbedring må utføres.
