# Tilstandsrapport

Del av en vertikaldelt tomannsbolig

Grimsrødhøgda 83 C, 1786 HALDEN

Befaringsdato: 16.05.2025

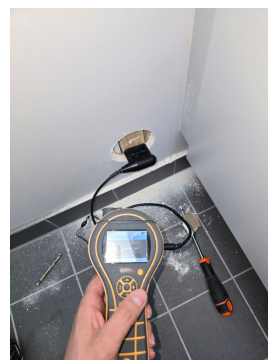
## ! TG 1 Tilliggende konstruksjoner våtrom

Hulltaking er foretatt uten å påvise unormale forhold. Hulltaking er foretatt på vaskerom.  
Ingen utslag på skadelig fukt i stender i vegg mot baderommet.

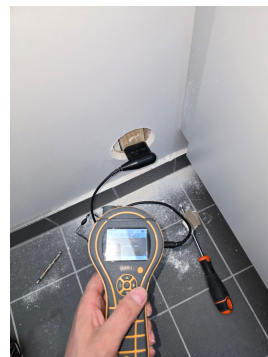
### ! TG 1 Tilliggende konstruksjoner våtrom

Hulltaking er foretatt uten å påvise unormale forhold. Hulltaking er foretatt på vaskerom.  
Ingen utslag på skadelig fukt i stender i vegg mot baderommet.
