Tilstandsrapport

Tomannsbolig

Lauvhaugveien 28A , 6522 FREI

Befaringsdato: 27.03.2026

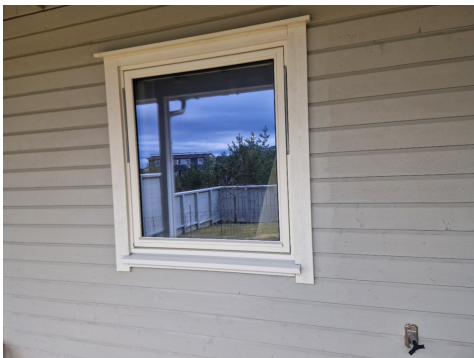
TG 2 Vinduer

- Det er påvist avvik rundt innsettingsdetaljer.

Vannbrettene i toppen på vinduene er av treverk. Ved befaringsundersøkelse blir det oppdaget fukt i trekarmen av vindu. Fuktopptrekket kommer ikke-faglig utførelse av underliggende beslag. Det opplyses av eier om at underliggende beslag er utbedret.

Tidligere mangelfull utførelse har medført fuktopptak i treverket. Dersom forholdet ikke er tilfredsstillende utbedret, kan dette føre til videre fuktpåvirkning, råteskader og redusert levetid på vinduer og tilstøtende konstruksjoner.

Fuktskadede trekarmen og vannbrett av tre bør vedlikeholdes eller skiftes ut ved behov, og det bør vurderes mer fuktbestandige løsninger.

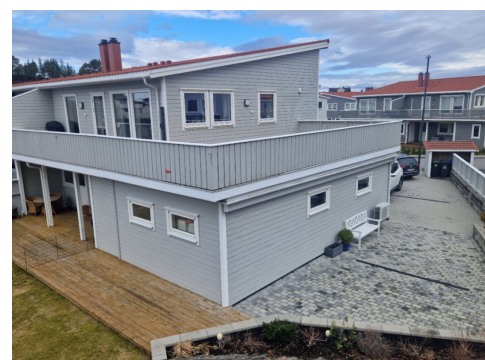
TG 2 Balkonger, terrasser og rom under balkonger

- Balkong/terrasse ligger over innredede boligrom, usikker konstruksjon. Konstruksjonsutførelse gir økt fare for skader.

Avviket gir grunnlag for at konstruksjonen overvåkes jevnlig.

Det er ikke behov for drastiske tiltak på grunn av avviket, men en slik konstruksjon bærer økt risiko for fuktinntrengning til tilstøtende konstruksjoner.

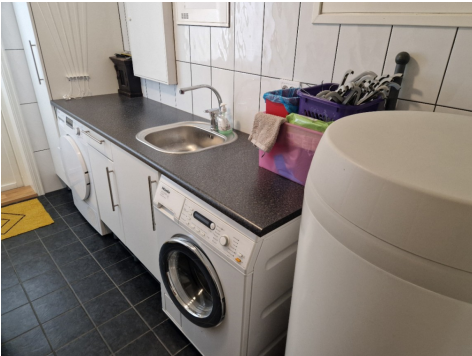
- Det er påvist avvik i fallforhold til sluk i forhold til krav i forskrift på byggetidspunktet.

- Til tross for avviket i fall/høydeforskjell til sluk, vil gulvet fortsatt kunne lede vann mot sluket, men med redusert effektivitet. Dette kan potensielt øke risikoen for vannansamling i enkelte områder av badet.

Det bør vurderes tiltak for å utbedre fallforholdene mot sluk, for å redusere risikoen for vannansamling på gulvet og mulig fuktskade i konstruksjonen. Mangelfullt fall kan føre til at vann ikke ledes effektivt til sluk, noe som øker faren for lekkasjer og skader på omkringliggende bygningsdeler.
