# Tilstandsrapport

Enebolig

Bogstadsvingen 20, 1930 AURSKOG

Befaringsdato: 21.08.2025

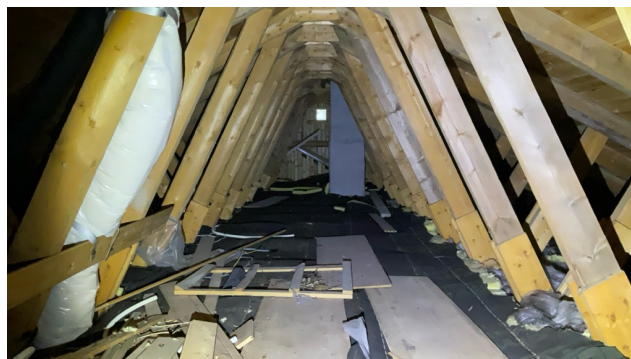
- Det er avvik:
- Undertaket er misfarget.

Undertaket er misfarget stedvis og dette er en gammel skade iht. eier. Misfarget undertak skyldes trolig fuktighet fra tidligere taktekking, dampbelastning fra underliggende etasje pga. brudd/dårlig utført dampspærre, begrenset med lufting, eller en kombinasjon av dette. Det ble gjort fuktmålinger (stikkprøver) i treverk med stikkelektroder i undertaket og det ble ikke påvist unormale fuktverdier.

Det bør monteres vindsperre på gavler.

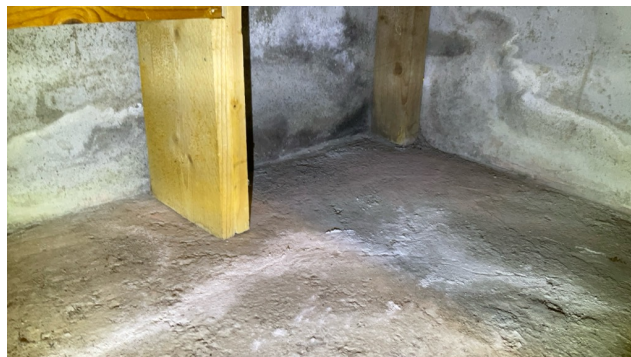
## TG 2 Rom Under Terreng - 2

Det er montert dampsperre/plast bak platene på utforet grunnmur og dette er ikke anbefalt løsning, da eventuell fuktighet/kondens i konstruksjonen blir sperret inne og kan føre til fuktskader.

Dampspærren/plasten bør fjernes.

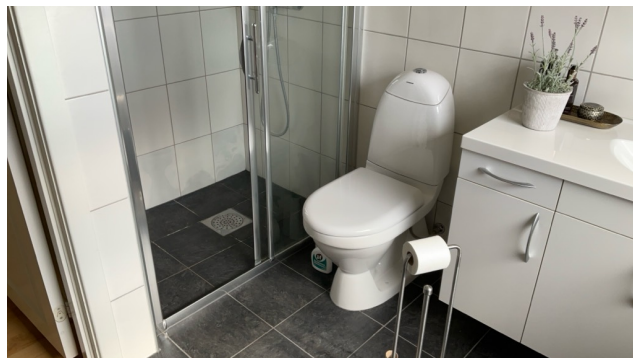
### 1. ETASJE > BAD

- Det er påvist at flisfuger har riss/sprekker.
  - Det er påvist sprekker i fliser.
  - Det er påvist vindu/dør med ikke fuktbestandige materialer i våtsonen (ved vask, dusj, badekar, osv.), løsningen eller byggematerialet er uegnet.
- Vinduet er nær servanten (våtzone).

- Skadet flis er i et område hvor den kun utgjør et estetisk avvik.
- Fuger bør skiftes ut.
- Uegnede materialer må fuktbeskyttes/utskiftes.

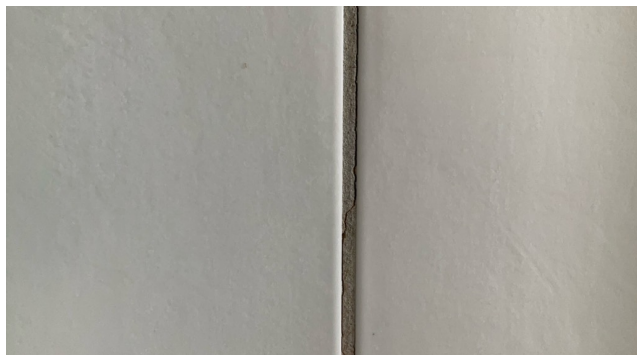
### ! TG 2 Overflater Gulv

- Det er mulighet for at det kan forekomme vannlekkasje på våtrommet hvor vann ikke vil gå til sluk.
- Det er påvist avvik i fallforhold til sluk i forhold til krav i forskrift på byggetidspunktet.

Det er kun sluk i dusjnisen som har tett terskel og evt. lekkasjevann fra andre installasjoner vil dermed ikke finne vei til sluket og kan føre til fuktskader.

- Eventuelt lekkasjevann fra utstyr utenfor dusjsone vil ikke ha en naturlig vei til sluket. Dette kan føre til at vann samler seg på gulvet og potensielt renner ut av rommet eller trenger inn i konstruksjonen.
- Det bør etableres avrenning inn til sluk for hele våtrommet.
