Bogstadsvingen 20, 1930 AURSKOG

**Pen, velholdt og innholdsrik  
enebolig på stor tomt. Hagestue,  
dobbelgarasje og nyere  
varmepumpe. Solrikt og landlig!**

# Tilstandsrapport

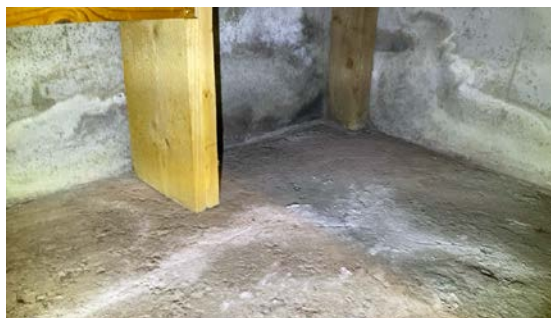
## TG 2 Rom Under Terreng - 2

Vurdering av avvik: Det er påvist indikasjoner på noe fuktgjennomtrenging i kjellergulv. Det er avvik: Med overflatesøk med fuktindikator Protimeter MMS ble det påvist forhøyede fuktverdier stedvis nederst på grunnmur og stedvis i betonggulv i kjelleretasje. Grunnmur og betonggulv mot grunn på bygninger fra denne byggetiden er normalt ikke fuktsikret og kapilærsug av fukt kan forekomme. Grunnmur fra denne byggetiden er normalt ikke isolert og det kan dermed dannes kondenspunkt i muren som igjen kan føre til fuktighet og fuktskader. På generelt grunnlag bemerkes det at innredning av rom under terreng er risikokonstruksjon med tanke på fuktskader.

*Punktet må sees i sammenheng med 'Drenering'*

- Det påviste fuktnivå gir grunn til å overvåke konstruksjonen jevnlig for å se utvikling over tid, og eventuelt foreta tiltak for å unngå fuktskader.

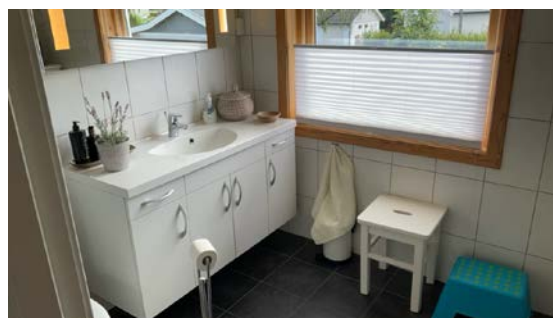
## TG 2 Overflater vegger og himling

Vurdering av avvik: Det er påvist at flisfuger har riss/sprekker. Det er påvist sprekker i fliser. Det er vindu/dør med ikke fuktbestandige materialer i våtsonen (ved vask, dusj, badekar, osv.), løsningen eller byggematerialet er uegnet. Vinduet er nær servanten (våtsone).

- Skadet flis er i et område hvor den kun utgjør et estetisk avvik.
- Fuger bør skiftes ut.
- Uegnede materialer må fuktbeskyttes/utskiftes.

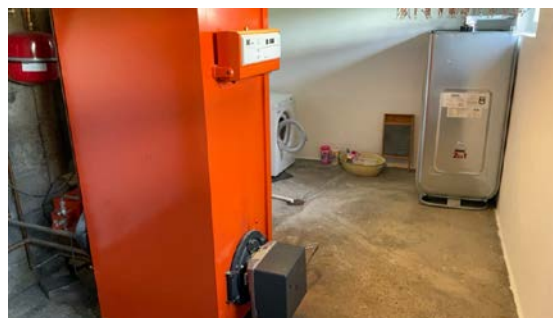
#### 1 TG 2 Vannbåren varme

Vurdering av avvik: Mer enn halvparten av forventet brukstid er passert på anlegg for vannbåren varme.

Vannbåren varme med radiatoranlegg i boligen.  
Radiatoranlegget er hovedsaklig fra byggeåret.
