# Tilstandsrapport

Enebolig

Tiriltunga 6, 6518 KRISTIANSUND N

Befaringsdato: 03.04.2025

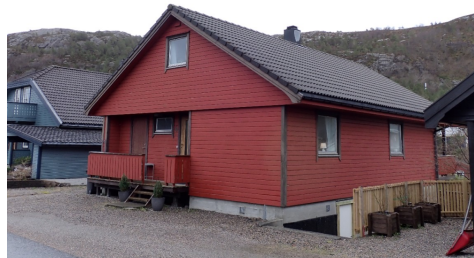
- Mer enn halvparten av forventet brukstid er passert på taktekkingen.
- Mer enn halvparten av forventet brukstid er passert på undertak.
- Det er påvist råteskader.

Det er registrert spredte råteskader på vindski-bordene.

- Overvåk tilstanden jevnlig. For å få tilstandsgrad 0 eller 1 må tekkingen skiftes ut, men tidspunktet for når dette er nødvendig er vanskelig å si noe om.
- Råteskadet trekledning må skiftes ut.

Treverk med råte skader må skiftes. Det utvendige taket fungerer, men det anbefales å overvåke konstruksjonen grunnet alder. Pris beregningen er begrenset til bytte av vindskier.

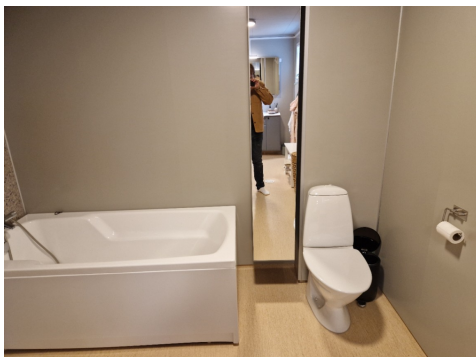
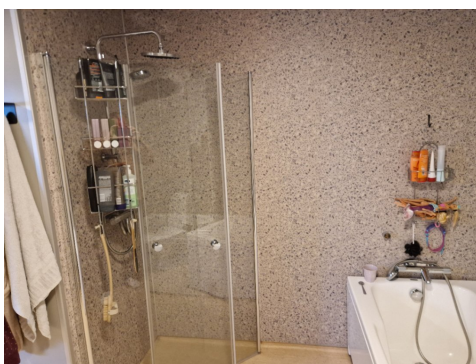
### ! TG 2 Overflater vegger og himling

- Våtromsplater er ikke montert fagmessig.
- Overflaten har fuktskade

- Gjennomføre ytterligere undersøkelser og foreta utbedring av skade.
- Andre tiltak:

Platene i dusj-sonen må skiftes. Det bør monteres sokkel-list på baderomsplatene for at platene skal utføre sin forventede funksjon.

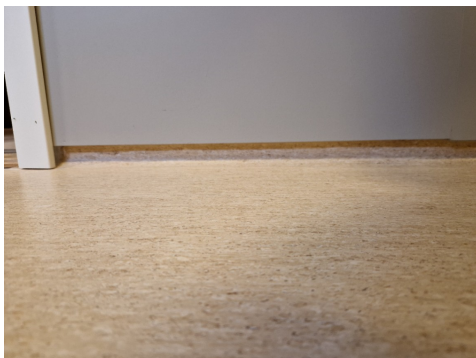
### ! TG 2 Overflater Gulv

- Det er påvist at høydeforskjell fra topp slukrist til gulv/synlig topp membran ved dørterskel er mindre enn 25 mm.
- Det er påvist avvik i fallforhold til sluk i forhold til krav i forskrift på byggetidspunktet.

Avviket gir grunnlag for at konstruksjonen overvåkes jevnlig. Et mulig tiltak vil være å installere et tett dusjkabinett. Skal konstruksjonen oppnå TG 0 eller må avviket utbedres.
