# Tilstandsrapport

Enebolig

Søreisvegen 16, 2910 AURDAL

Befaringsdato: 13.02.2025

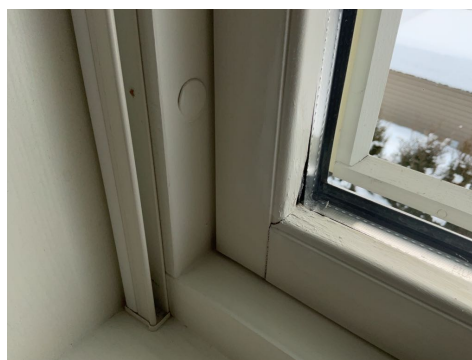
Slitasje på vindu, trolig som følge av manglende ventilering av rom med fuktnivå over tid

- Det må foretas tiltak for å lukke avviket.

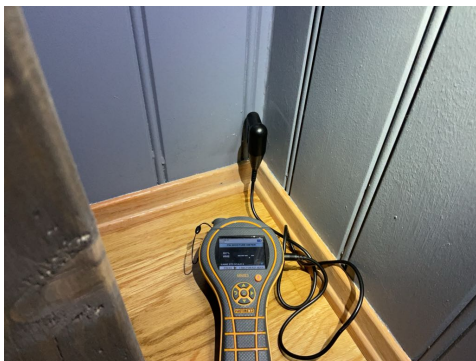
Opplyses om at det har forekommet fukt/rim på hjørne/yttervegg i hovedsoverom ved maling, ikke oppstått siden og ikke kjent om luftlekkasje er årsaksammenheng. Ved fuktmåletaking var det ikke fuktutslag

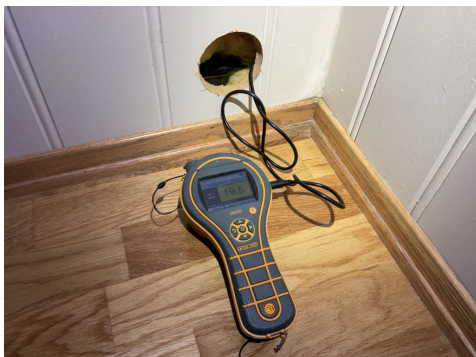
- Det er påvist indikasjoner på noe fuktgjennomtrenging inn i kjellermur.

Det foretatt hulltaking i rom under terreng, ved fuktmåletaking var det fuktutslag og fuktinnhold over normal, må holdes under tilsyn. Nærmere undersøkelse og tiltak bør vurderes.

Hulltaking ble foretatt i innforet vegg i garderobesrom, ved fukt måletaking ble det påvist fuktutslag med fuktinnhold over normal fuktinnhold i konstruksjonen. Opplyses om tidligere lekkasje i dette hjørne der årsak var sviktende drenering og lokale tiltak utvendig ble foretatt, ikke opplyst om innvendig inspeksjon av konstruksjon og kun foretatt tørk. Bemerket merker på gulv/list/plater i dette hjørne. Bør holdes under tilsyn og tiltak vurderes så ikke utvikles skade

- Det påviste fuktnivå gir grunn til å overvåke konstruksjonen jevnlig for å se utvikling over tid, og eventuelt foreta tiltak for å unngå fuktskader.

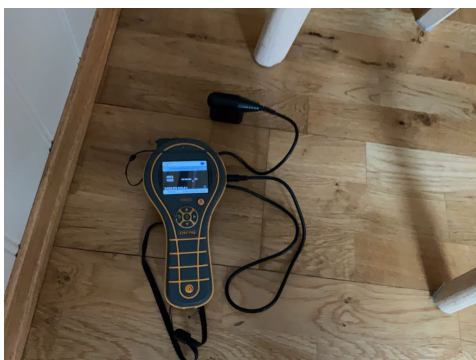
Bemerket glipper i skjøter på parkett i stue under varmepumpe, opplyst om tidligere utleid med husdyr og tidligere lekkasje/kondens fra varmepumpesom årsak. Ved fukt måletaking var det ikke fuktutslag

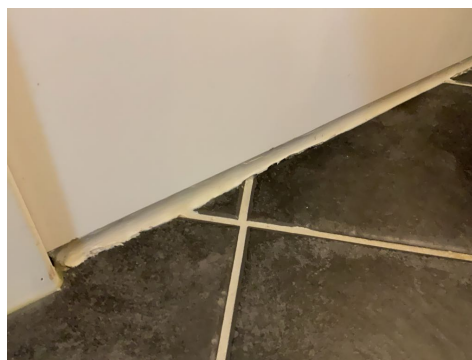
Bunn plater utført med silikon

Lomale tiltak av tetting i våtsoner på rørgjennomføring bør foretas.

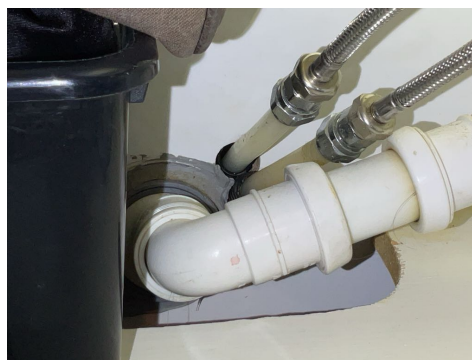
Manglende tetting overgang vannrør i vegg registrert og overgang varerør /vannrør

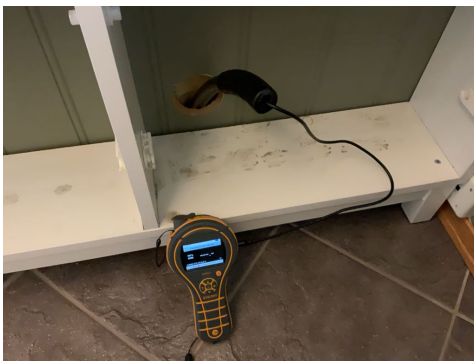
Hulltaking er foretatt i vegg mellom bad og entre, ved fuktmåletaking med bruk av fuktarm var det ikke fuktutslag i bunnsvill

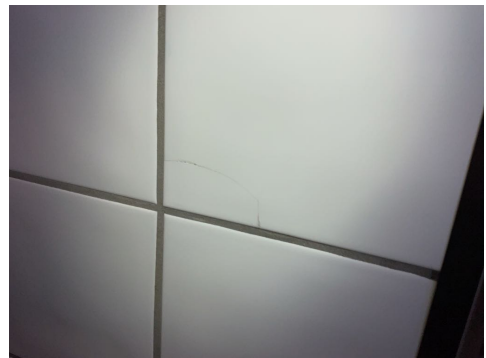
- Det er påvist sprekker i fliser.

Sprekk i flis i dusj, ukjent tilsyand i nderliggende konstruksjon og bør holdes under tilsyn

- Det må gjøres tiltak for å utbedre avviket.

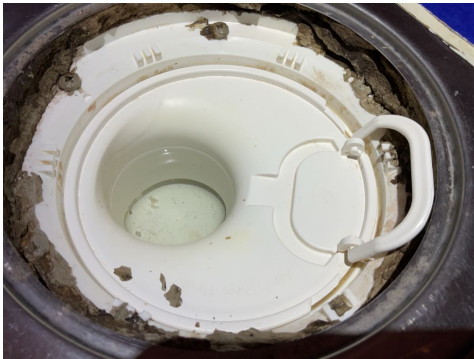
Ikke mulighet for inspeksjon av tettesjikt, synlig rester av påstrykningsmembran som nærliggende tettesjikt og utførelser i våtsoner, rørgjennomføringer og slukovergang er ikke kjent.

- Overvåk tilstanden jevnlig. For å få tilstandsgrad 0 eller 1 må tettesjiktet skiftes ut, men tidspunktet for når dette er nødvendig er vanskelig å si noe om.
- Installering av tett dusjkabinett anbefales.

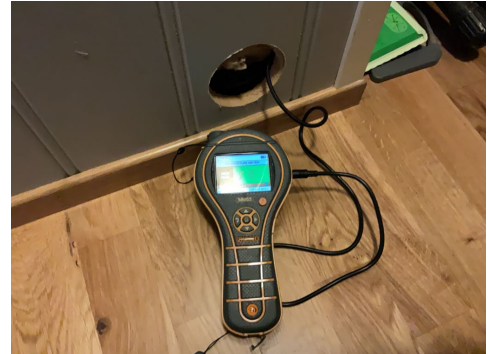
Hulltaking er foretatt fra bod i vegg mot dusj på bad, ved fuktmåletaking var det ikke fuktutslag av bunnsvill

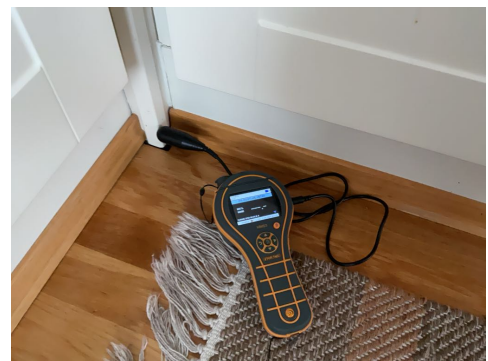
Ved fuktmåleyakng av gulv ved oppvaskmaskin var det ikke fuktutslag

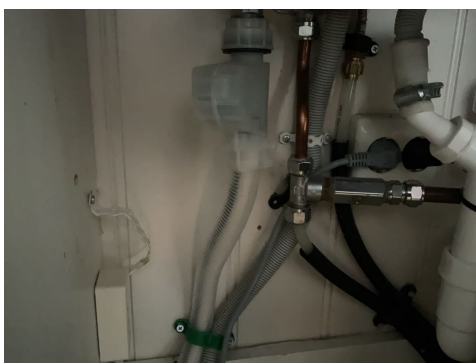
Manglede tettepakning mellom vannrør og varerør

- Det må monteres tettemuffer i enden av varerørene.

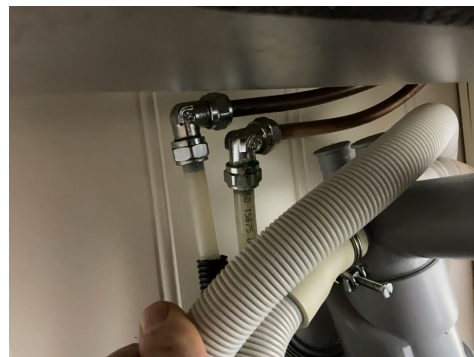
Synlig korrosjon på en kobling av vannrør til kjøkken i underetasje

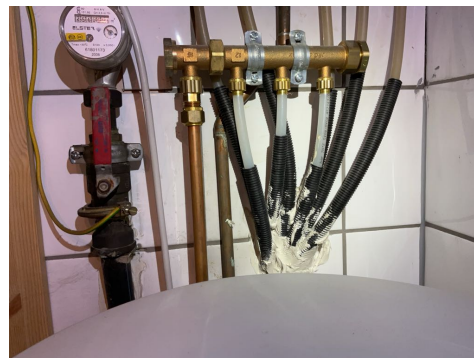
Enkel ufagmessig tetting rundt rør i bad underetasje

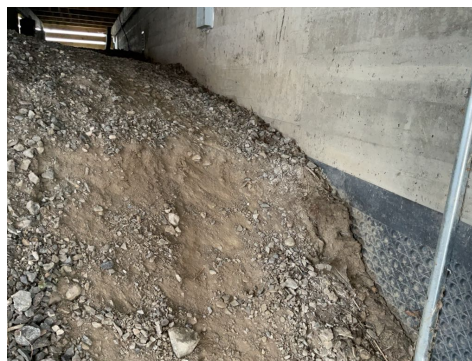
Det er opplyst om tidligere lekkasje fra drenering der det ble påvist skade på grunnmursplast og lokale tiltak med egeninnsats ble utført og ikke vært lekkasje siden. Bemerket stedvis manglende klemlist mot mur og drenering avsluttet under terreng der forhøyning av plast og klemlist bør vurderes.

Avsluttet under terreng og manglende klemlist

- Det må foretas tiltak for å lukke avviket.
