# Tilstandsrapport

Fritidsbolig

Pøtvegen 84, 7347 OPPDAL

Befaringsdato: 25.03.2025

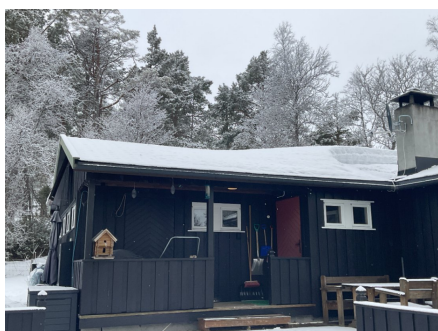
- Det bør foretas nærmere undersøkelser av taktekking når taket er snøfritt.

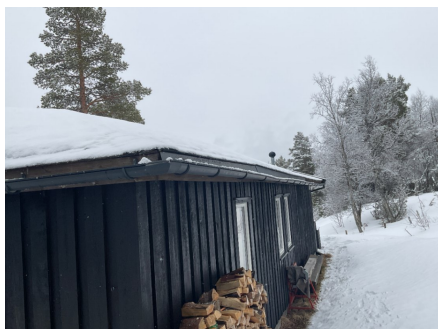
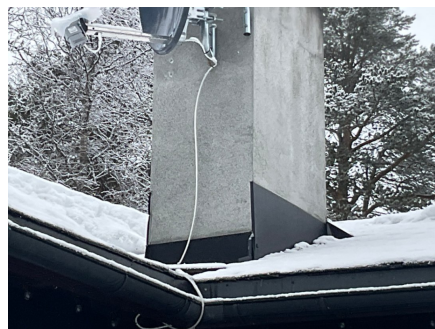
### Nedløp og beslag

Det registreres stedvis nedbøy i takrenner på grunn av snøpåvirkning. Det bemerkes også frostspreng i ett taknedløp, noen utettheter ved endeløkk og delvis manglende beslag over takrenner. Det er ikke montert stigetrinn for feier samt at takvann kun er provisorisk bortledet fra grunnmur.

Det må påregnes utskiftninger og vedlikehold i forhold til nedløp og beslag. Takstige må monteres dersom det skulle komme pålegg om dette. Det anbefales en kontroll av takbeslag etter snøtining.

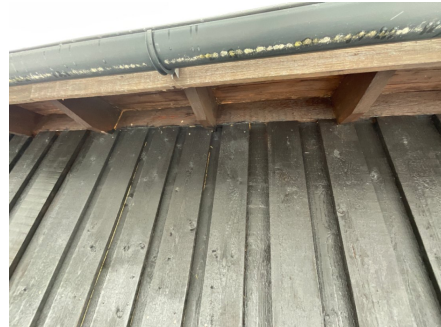
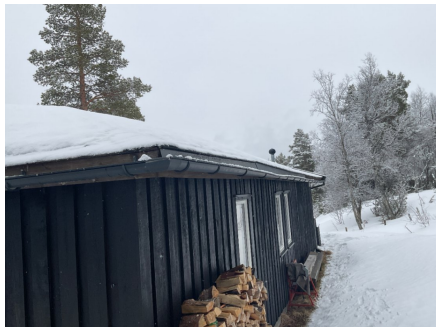
Konstruksjonen har ingen synlig lufting. Det ser også ut som om det er noen horisontale avvik ved raft mot vest. Kaldloft er ikke kontrollert da det ikke er etablert inspeksjonsluke.

Det anbefales etablering av inspeksjonsluke for kaldloft, samt foreta kontroll av takflater etter snøtining med tanke på eventuelle tegn til nedbøy.

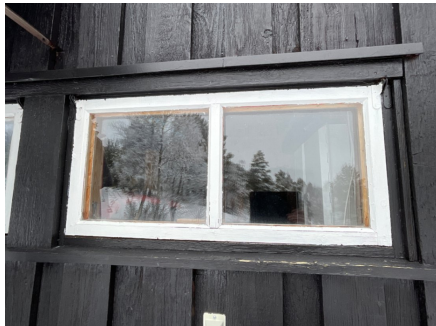
- Karmene i vinduer er slitte og det er sprekker i trevirket.

- Det må påregnes noe vedlikehold og at enkelte vinduer må skiftes ut.

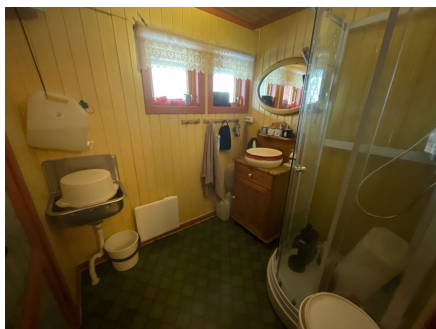
Rommet er ikke oppbygd som et våtrom med sluk og vanntette vegger. Gulvbelegg har ikke oppbrett ved vegger og ved rørgjennomføringer, og er ikke vannsikkert ved fuktpåvirkning. Rommet er ikke ventilert ut over åpning av vindu. Med bruk av fuktindikator ble det ikke indikert fukt i rommet på befaringsdagen. Dusj/pumpe ble ikke funksjonstestet på befaringsdagen.

Dersom det skulle bli innlagt vann i rommet anbefales etablering av sluk og vanntette overflater. Det bør monteres ventil i vegg for god luftutskifting.

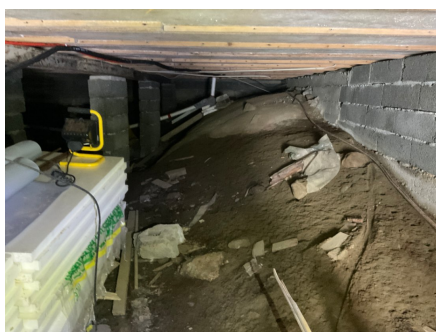
### TG 2 Fuktsikring og drenering

Ved kontroll av krypkjeller ble det registrert synlig fukt i grunnen.

Det anbefales tiltak for å begrense fuktilsig i krypkjelleren. Som tidligere nevnt må det påregnes montering av fuktsperre mot grunn i krypkjeller.

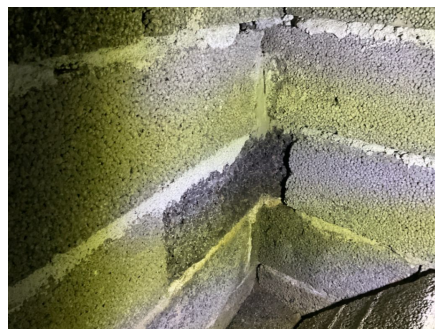
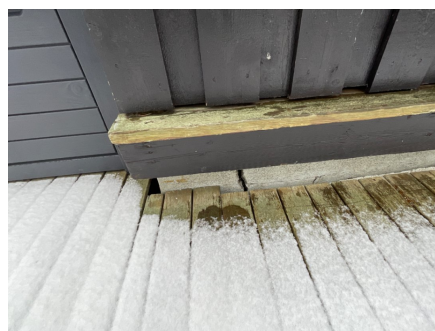
### TG 3 Grunnmur og fundamenter

- Det er registrert utsigning av masser under grunnmuren.
- Grunnmuren har sprekke-dannelser.
- Det er påvist andre avvik:

Det registreres utsigning av masser under muren mot vest i krypkjeller. Det bemerkes også stedvis sprekker samt porøs overflate på enkelte lecablokker. Det ble på 1970 og 80 tallet importert lettklinkerkuler fra Belgia som hadde høyt innhold av svovel. Dersom disse murene utsettes for fukt over tid vil smuldring oppstå. Ukjent om disse lettklinkerblokkene er av denne typen.

Det må foretas bedre sikring under muren hvor det har oppstått masseutsiging. Det anbefales nærmere undersøkelser i forbindelse med smuldring på enkelte lettklinkerblokker. Det anbefales gjenpussing av sprekker slik at frostspreng unngås. Det registreres at det er foretatt gjenpussing av en sprekk i muren. Estimert kostnad gjelder bedre sikring under mur med utsiging av masser samt gjenpussing av sprekker og kontroll av lettklinkerblokker med tanke på årsak og omfang.
