Tilstandsrapport

📍 Lillestrømveien 1688, 1911 FLATEBY

Befaringsdato: 06.08.2024

Oppdragsnr.: 19291-1886

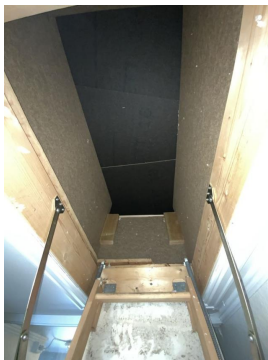
Takkonstruksjon fra byggeår. Takkonstruksjon og loft er ikke vurdert grunnet manglende tilkomst. TGIU.

Begrenset tilkomst til loft. TGIU.

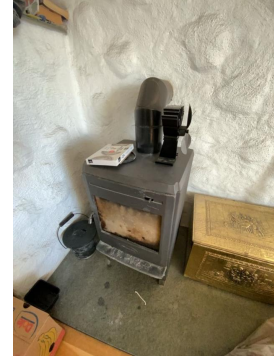
- Tidspunkt for piperehabilitering nærmer seg.

Besiktigelse av ildsted.

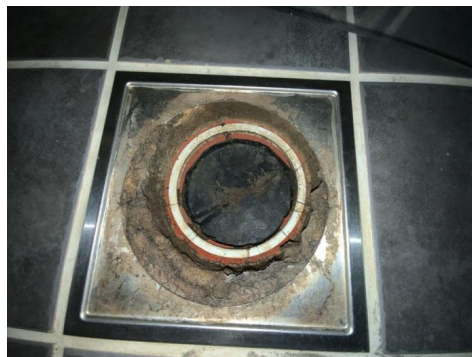
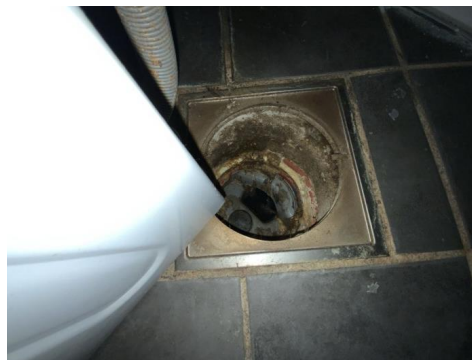
- Det er påvist at høydeforskjell fra topp slukrist til gulv/synlig topp membran ved dørterskel er mindre enn 25 mm.
- Det er påvist avvik i fallforhold til sluk i forhold til krav i forskrift på byggetidspunktet.
- Det er påvist avvik i fuger.

Kontroll av sluk.

- Det må foretaes lokal utbedring
- Våtrommet fungerer med dette avviket.

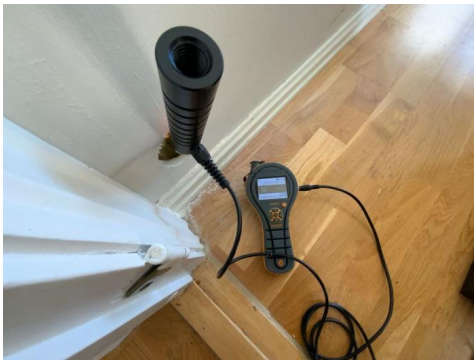
Hulltaking er foretatt uten å påvise unormale forhold. Hulltaking er foretatt ved/i Soverom. 0% Fukt.

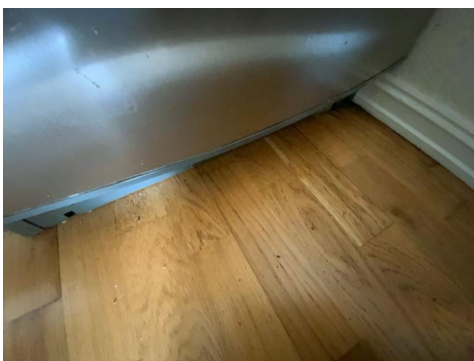
- Det er påvist skader på overflater/kjøkkeninnredning utover normal slitasjegrad.
- Det er avvik:

Fuktflekker på parkett ved kjøleskap.

- Det må påregnes lokal utbedring/utskiftning.

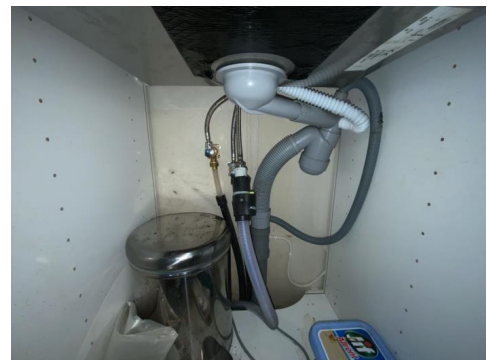
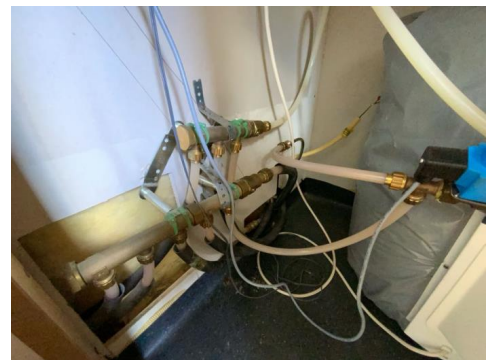
- Tidspunkt for utskiftning av vannledninger nærmer seg.
- Det er ikke behov for utbedringstiltak siden anlegget fungerer i dag, men ut ifra alder kan skader plutselig oppstå på eldre anlegg.

Besiktigelse av røropplegg.
