# Tilstandsrapport

📍 Skogveien 8 A, 3674 NOTODDEN

# gnr. 243, bnr. 381, snr. 2

Rapportdato: 29.02.2024

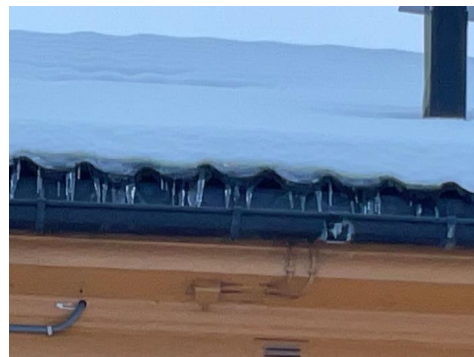
Enkelkrummet betongtakstein.

- Det bør foretas nærmere undersøkelser av takteking når taket er snøfritt.

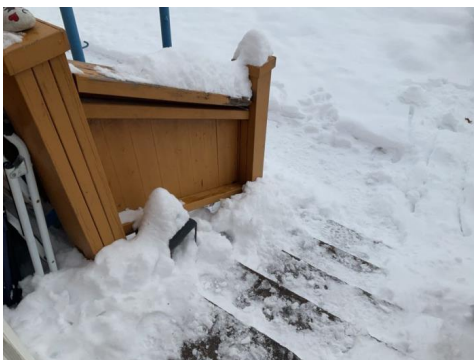
Utvendig trapp.

- Det bør foretas nærmere undersøkelser av utvendige trapper når de er snøfri.

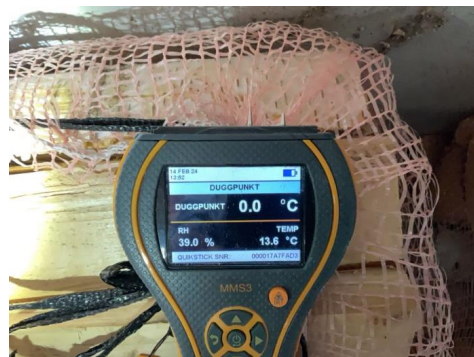
På befaringsstidspunkt ble det målt 39% relativ fuktighet ved 13,6°. Dette gir et duggpunkt på 0°. Dette er å regne som tørt.

- Det er påvist indikasjoner på noe fuktgjennomtrenging inn i kjellermur.

Fukt på yttervegg har sammenheng med svikt i drenering.

Måling av relativ fuktighet.

- Det påviste fuktnivå gir grunn til å overvåke konstruksjonen jevnlig for å se utvikling over tid, og eventuelt foreta tiltak for å unngå fuktskader.

Boder kan kun benyttes til lagring av gjenstander som tåler fukt.

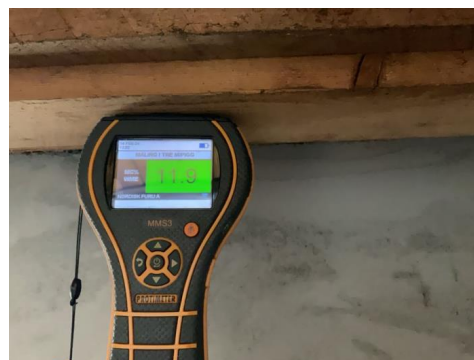
I bjelker ble det målt 11,9 vektprosent fukt med hammerelektrode.

Fuktmåling i takbjelker.

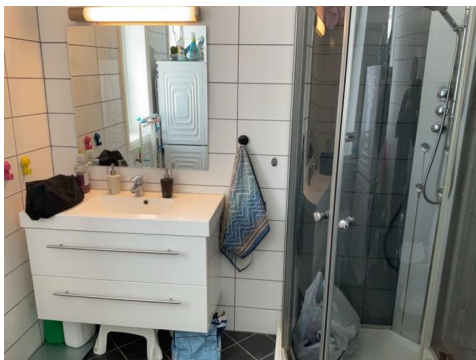
Bad/vaskerom.

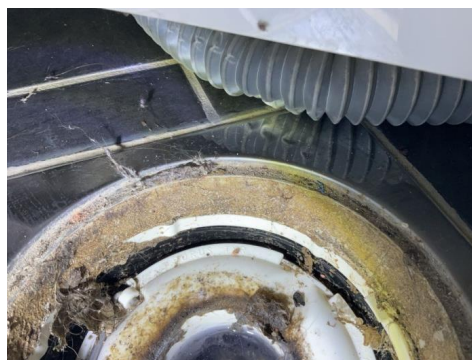
- Det er påvist avvik i fallforhold til sluk i forhold til krav i forskrift på byggetidspunktet.
- Det er mulighet for at det kan forekomme vannlekkasje på våtrommet hvor vann ikke vil gå til sluk.

- Våtrommet fungerer med dette avviket.

Sluk uten synlig mansjett.

Dusjkabinett bør ikke fjernes.

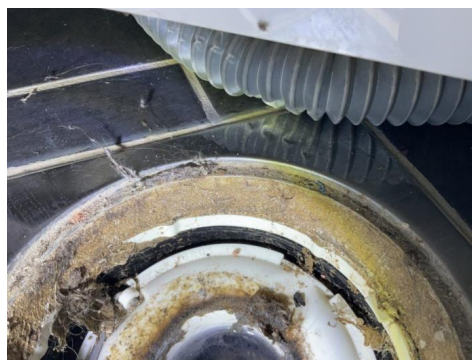
- Det er påvist mangelfull/feil utførelse rundt rørgjennomføringer e.l. som gir fare for fukt i konstruksjonen i våtsone.
- Det er rundt sluk påvist en ikke-fagmessig utførelse av membran/tettesjikt/klemring.

Sluk under dusjkabinett.

Det er viktig å holde sluken ren slik at vannet ikke renner over i sluken. Det kan da komme fuktskader.

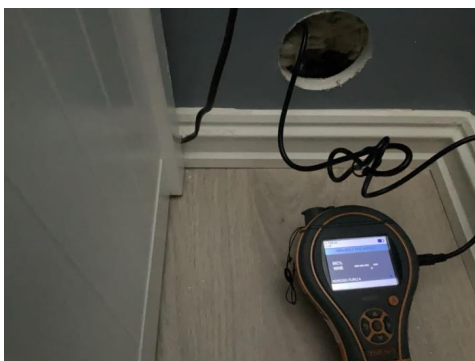
Hulltaking er foretatt uten å påvise unormale forhold. Hulltaking er foretatt i soverom mot vask. Fuktkvotemåling (vekt%) i konstruksjonen ble målt til under 6%.

Fuktmåling i baderomsvegg.

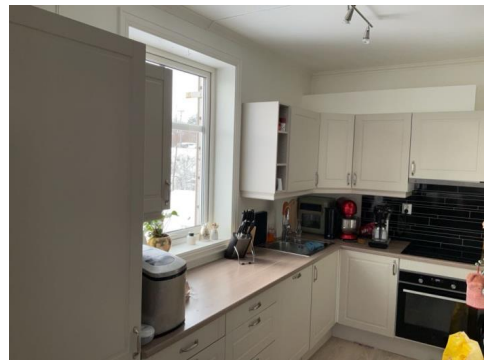
Kjøkkeninnredning.

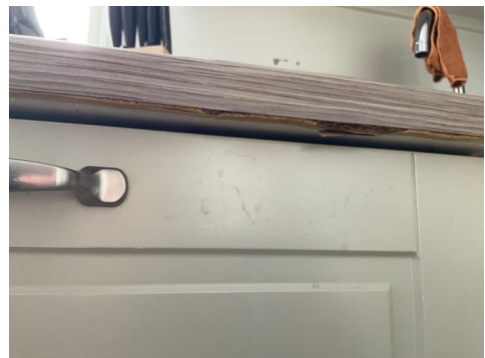
- Det er påvist fuktskjolder i overflater.

Det er noe finer som har fått fukt i forbindelse med oppvaskmaskinen.

Fukt på benkeplate på grunn av oppvaskmaskin.

Det bør monteres fuktbestandig overflate ved vaskemaskinen - tape.

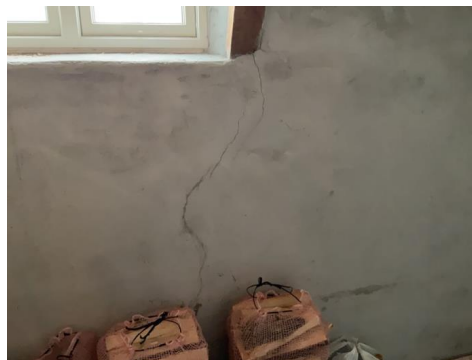
- Grunnmuren har sprekkdannelser.
- Det er registrert skråriss som er symptom på setninger.

Noen sprekker i grunnmur.

- Lokal utbedring må utføres.

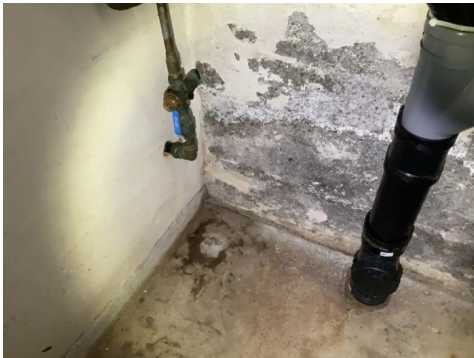
Vanninntak med stoppekran i kjeller.

- Det er ikke behov for utbedringstiltak siden anlegget fungerer i dag, men ut ifra alder kan skader plutselig oppstå på eldre anlegg.

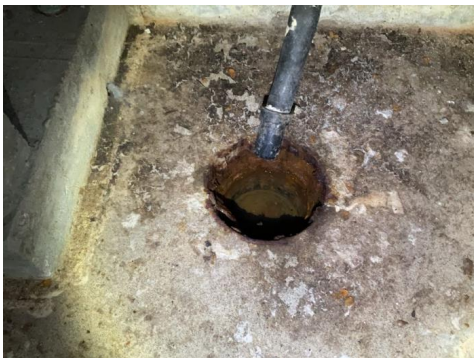
Gammel sluk i felles vaskerom i støpejern.
