# Tilstandsrapport

Leilighet

Ospabakken 1B , 4306 SANDNES

Befaringsdato: 25.03.2026

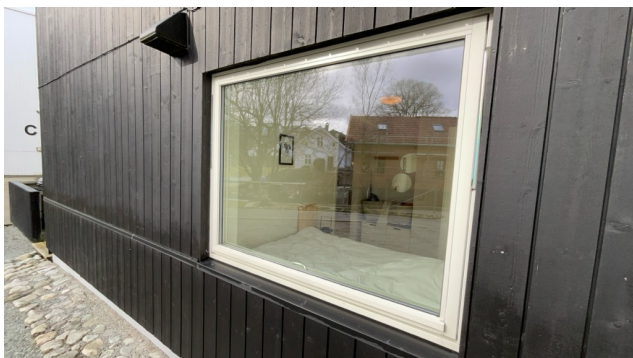
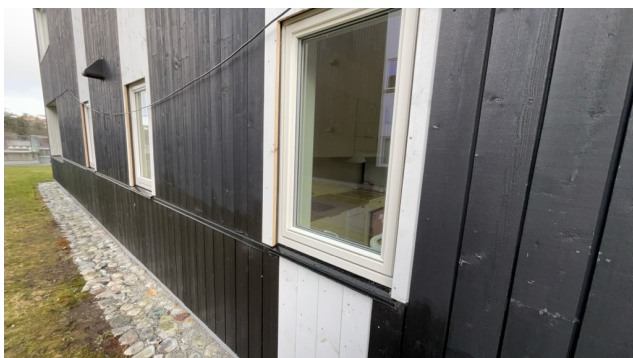
### ! TG 1 Vinduer

**Beskrivelse**  
Bygningen har malte trevinduer med isoler glass (noen vinduer er skiftet og har utvendig aluminiumsbekledning)

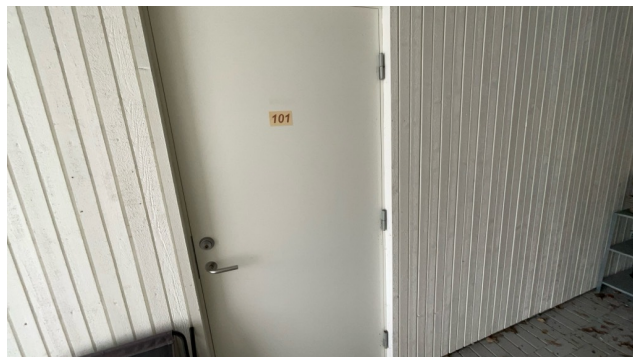
### ! TG 1 Dører

**Beskrivelse**  
Bygningen har malt hovedytterdør.

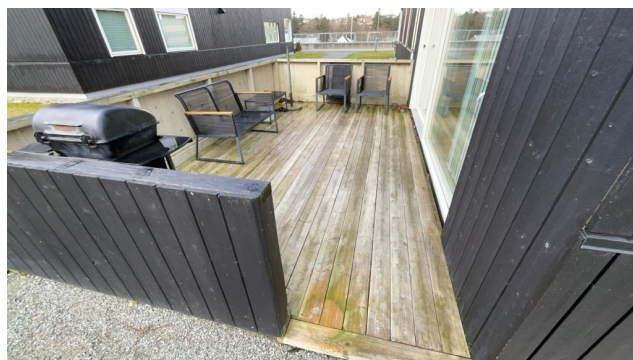
### ! TG 1 Balkonger, terrasser og rom under balkonger

**Beskrivelse**  
Terrasse ut fra leiligheten

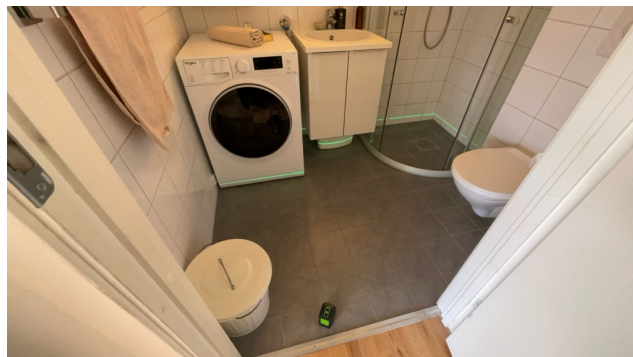
#### TG 2 Overflater Gulv

Gulvet er flislagt. Rommet har elektriske varmekabler. Fall til sluk er målt til 3 mm internt i dusjhjørnet og relativt flatt gulv utenfor dusjen.

- Det er mulighet for at det kan forekomme vannlekkasje på våtrommet hvor vann ikke vil gå til sluk.
- Det er påvist avvik i fallforhold til sluk i forhold til krav i forskrift på byggetidspunktet.

- Et bad med manglende/reduert fall til sluk blir mindre funksjonelt og sikkert for brukeren. Dette kan medføre stående vann på gulvet, vann som ikke ledes effektivt til sluket, økt risiko for at vann renner ut av rommet og redusert sklisikkerhet på gulvet.
- Eventuelt lekkasjevann fra utstyr utenfor dusjsone vil ikke ha en naturlig vei til sluket. Dette kan føre til at vann samler seg på gulvet og potensielt renner ut av rommet eller trenger inn i konstruksjonen.

Det bør etableres tilstrekkelig fall mot sluk på hele gulvet for å sikre at alt vann ledes til sluk. Manglende fall øker risikoen for vannansamling og lekkasjer, noe som kan føre til fuktskader i omkringliggende konstruksjoner.

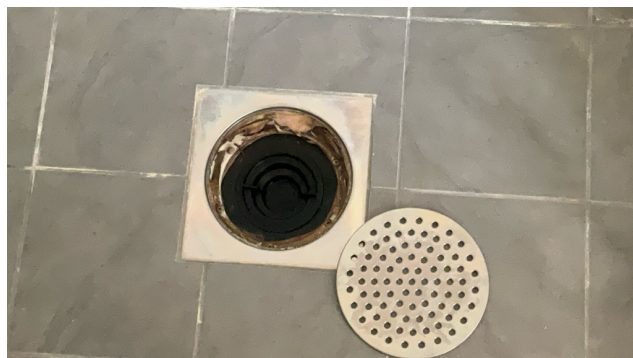
#### TG 1 Sluk, membran og tettesjikt

Det er plastsluk og smøremembran med dokumentert utførelse.

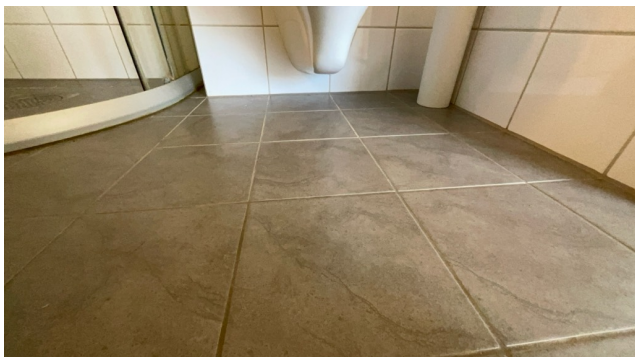
#### TG 2 Sanitærutstyr og innredning

Rommet har innredning med nedfelt servant, veggmontert toalett, dusjvegger/hjørne og opplegg for vaskemaskin.

- Det er ikke påvist tilfredsstillende løsning for å synliggjøre lekkasje fra innebygget sisterner.

- Uten dreneringsløsning/lekkasjesikring kan lekkasjer pågå over lang tid uten å bli oppdaget. Dette kan føre til omfattende fuktskader i omkringliggende byggematerialer.

Det bør etableres en tilfredsstillende løsning for å synliggjøre eventuell lekkasje fra innebygget sisterner, for å redusere risikoen for skjulte vannskader og følgeskader på omkringliggende konstruksjoner.

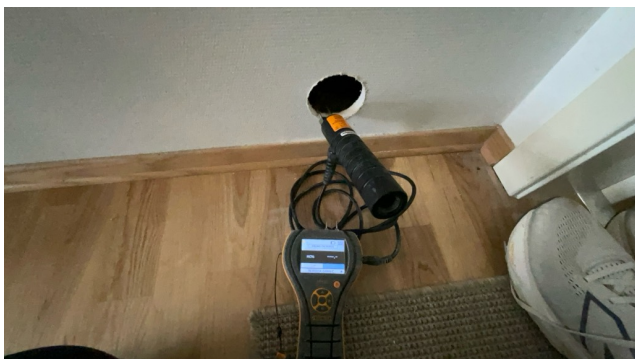
### ! TG 1 Tilliggende konstruksjoner våtrom

Hulltaking er foretatt uten å påvise unormale forhold. Hulltaking er foretatt ved/i Entrè.

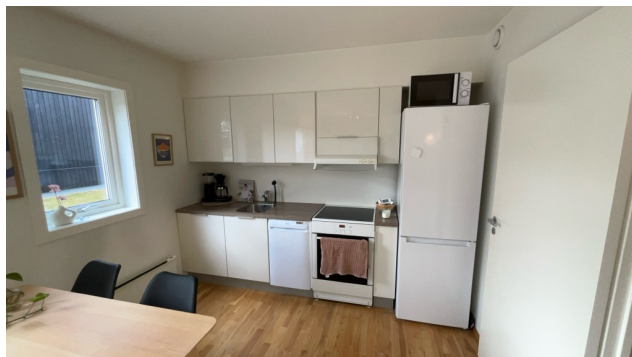
### ! TG 1 Overflater og innredning

Kjøkkenet har innredning med glatte fronter. Benkeplaten er av laminat. Det er kjølfrysenskap, oppvaskmaskin og komfyr.

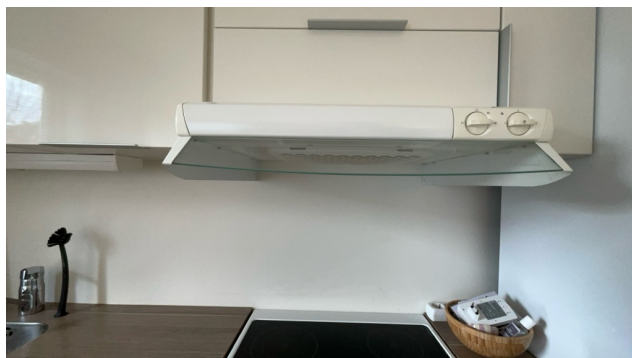
### ! TG 1 Avtrekk

Det er kjøkkenventilator med avtrekk ut.

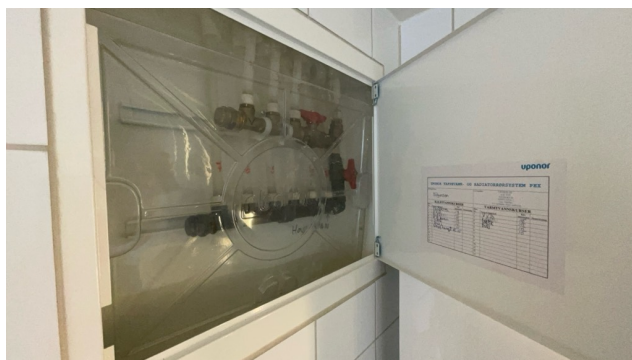
### ! TG 1 Vannledninger

Innvendige vannledninger er av plast (rør i rør). Det er besikttet i rørskap.

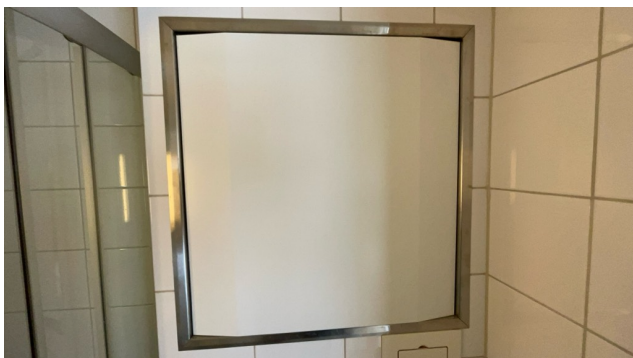
## TE 1 Ventilasjon

Boligen har balansert ventilasjon.

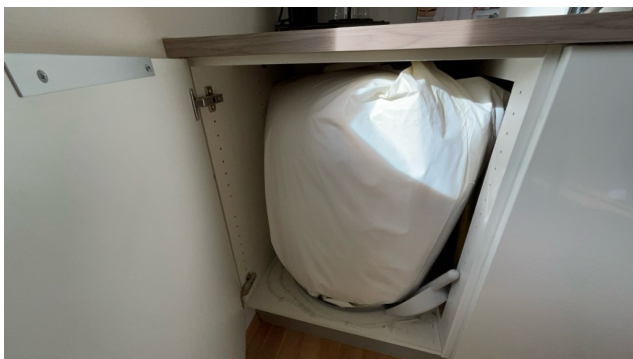
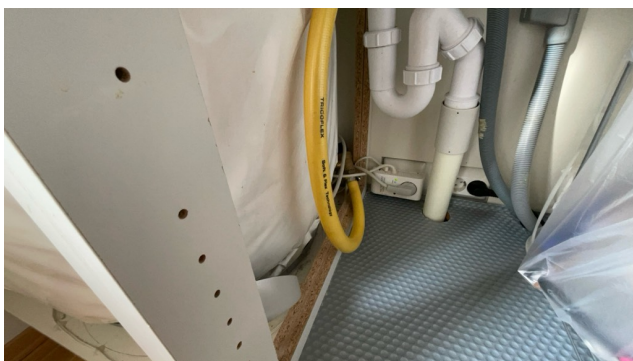
## TE 2 Varmtvannstank

Varmtvannstanken er på ca. 120 liter.

- Det er ikke påvist tilfredsstillende el-tilkobling av varmtvannstank iht. gjeldende forskrift.

- Det bør etableres tilfredsstillende el-tilkobling etter gjeldende forskrift.

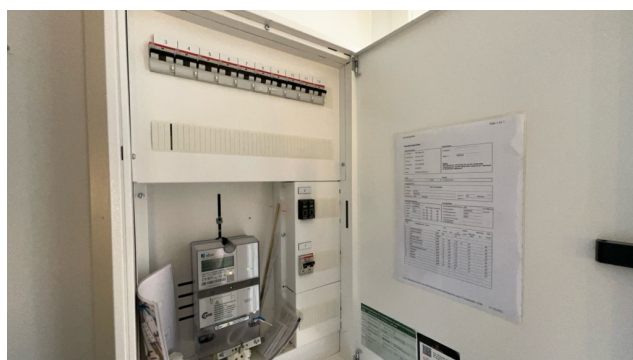
## Elektrisk anlegg

Det elektriske anlegget er utført med automatsikringer.

**Ja** Det er ikke fremvist samsvarserklæring for det elektriske anlegget. Samsvarserklæring er en form for garanti på det elektriske arbeidet som er utført.
