# Tilstandsrapport

Boligbygg med flere boenheter

Søster Mathildes gate 16 B, 1461 LØRENSKOG

Befaringsdato: 11.06.2025

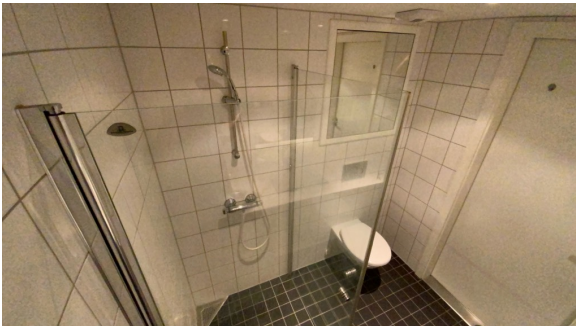
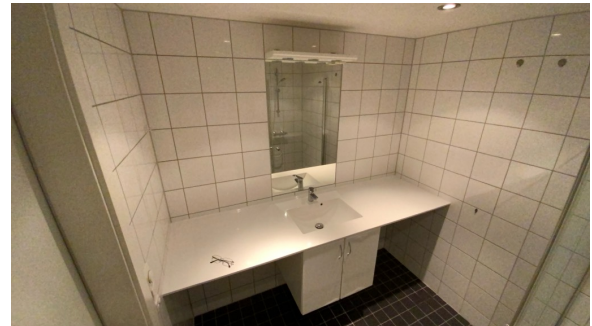
## TG 2 Overflater vegger og himling

- Det er påvist sprekker i fliser.

Det er 2 fliser som er sprekt eller skadet i nedre kant av flisene.

- Skadet flis er i et område hvor den kun utgjør et estetisk avvik.

Det er ingen far for tetthet eller membran på badet ved at det er sprekker i fliser som nevnt ovenfor.

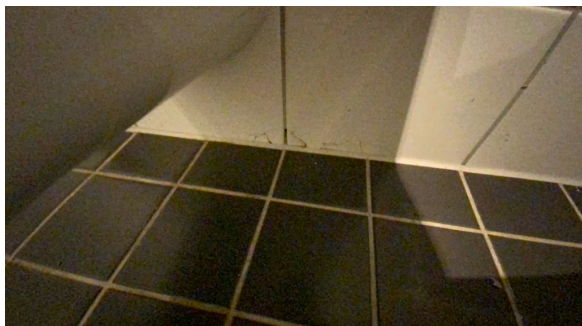
### TG 2 Overflater Gulv

- Selv om bom eller hull lyd ikke alltid er et umiddelbart problem, bør det overvåkes nøye for eventuell utvikling i sprekker i flisfuger e.l., oppstår dette må en foreta tiltak for å begrense utviklingen.

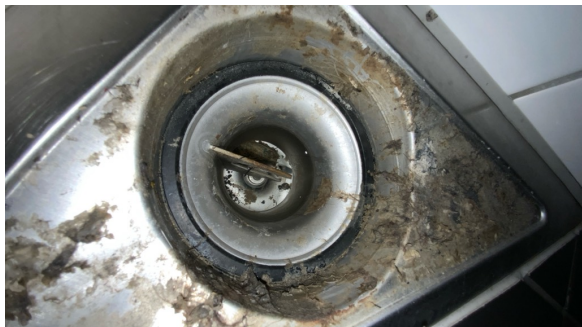
### TG 2 Sanitærutstyr og innredning

- Det er påvist riss/sprekker i utstyr på våtrommet.

- Riss er vanligvis overfladiske skader i servantens overflate eller glasur. Konsekvensene av riss er hovedsakelig kosmetiske.

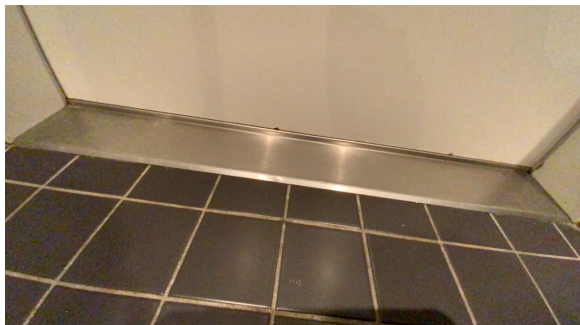
### TG IU Tilliggende konstruksjoner våtrom

Hulltaking er ikke foretatt da det ikke er fysisk mulig pga tilliggende konstruksjoner. Badet har baderomskabin i betong og det er ikke praktisk mulig å gjennomføre boring av hull for fuktsøk. En baderomskabin er en forhåndsprodusert del som settes inn i bygget i stedet for at badet bygges på stedet, ofte som et totalt og ferdig bad.
