# Tilstandsrapport - NS 3600

## Songe terrasse 9

4842 Arendal

Gnr: 509 Bnr: 137

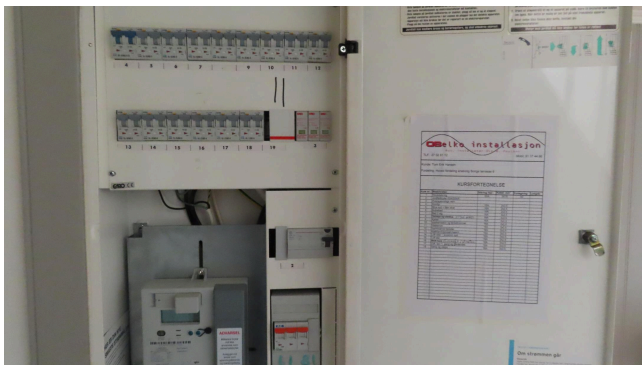
Sikringsskap.

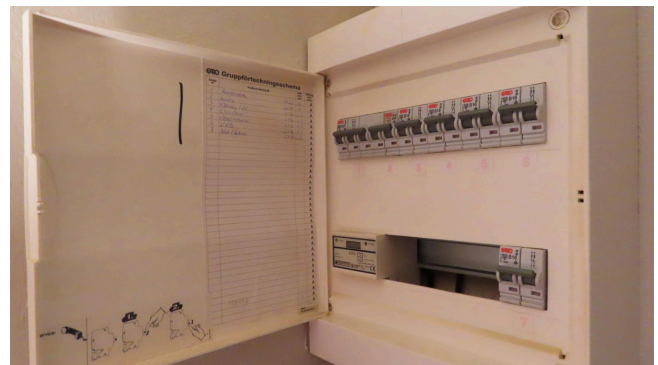
Sikringsskap.
