# Tilstandsrapport

Leilighet

Kleppelundvegen 1, 4350 KLEPPE

Befaringsdato: 12.01.2026

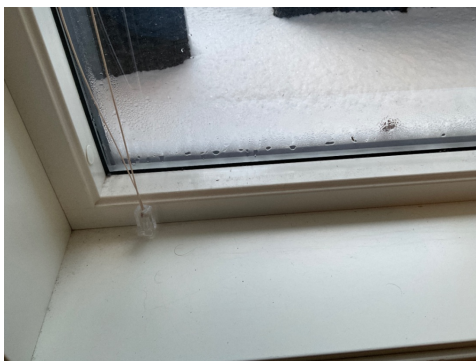
Vinduer fra byggeåret i tre med isolerglass.  
Deler av vinduet er tildekket med snø/is.

Det er påvist kondensering på glass på vindu i soverom, dette skyldes normalt for liten utskifting av inneluften. Det ble ikke registrert skader som følge av kondensering.

Det anbefales å øke ventileringen til rommet og åpne gardiner og persienner på dagtid for å sikre optimal luftsirkulasjon. Dette bør gjøres for å redusere risikoen for fremtidige fuktskader på vinduene som følge av kondens.

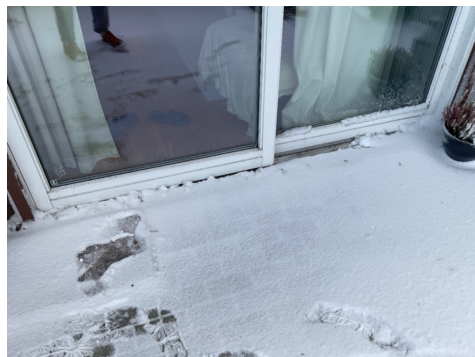
Inngangsdør og skyvedør terrasse i tre/alu med isolerglass.

Dør og vindu er montert nærme bakken, noe begrenset tilkomst for inspeksjon nederst som følge, spesielt i sammenheng med snø/is.

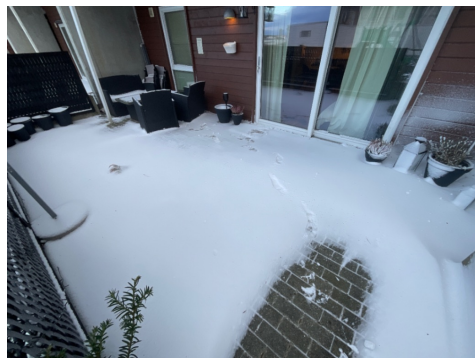
Platting med belegningsstein som var snødekket ved befaring.

- Balkonger/terrasse er snødekt og derfor ikke nærmere vurdert.

Det bør foretas nærmere undersøkelser av plattingen med belegningsstein når den er snøfri, for å avdekke eventuelle skader eller avvik som kan medføre økte vedlikeholdskostnader eller redusert levetid på konstruksjonen.

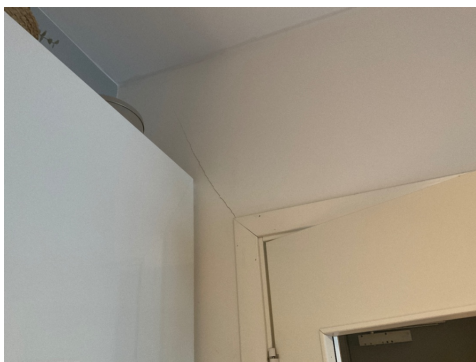
Det er en sprekke i overflaten over døren til entréen fra kjøkkenet. Sprekken kan være forårsaket av latente spenninger eller bevegelser i konstruksjonen.

Sprekken bør tettes eller utbedres, og det anbefales jevnlig inspeksjon for å avdekke eventuell negativ utvikling.  
Dersom tiltak ikke gjennomføres, kan sprekken forverres over tid og føre til ytterligere skader på overflaten eller underliggende konstruksjon.

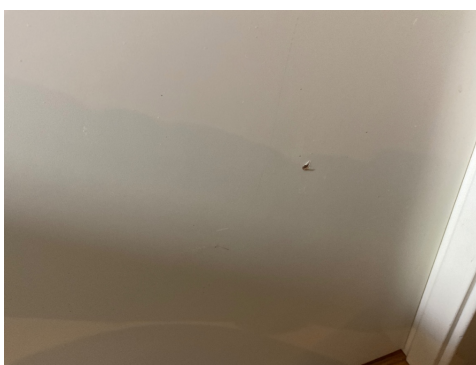
Lite hakk i dørblad til soverom

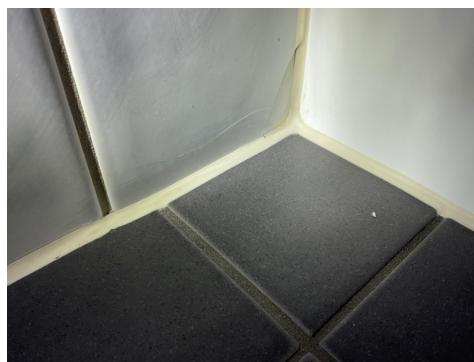
- Det er påvist sprekker i fliser.

Det er sprekk i flis nederst på vegg i hjørnet i dusjen. Dette kan skyldes latente spenninger eller bevegelser i materialene.

Dersom sprekken ikke utbedres, kan det oppstå fuktskader i underliggende konstruksjon, noe som kan medføre økte utbedringskostnader over tid.

Sprekk i flis bør tettes med egnet reparasjonsmasse, og området bør følges opp med jevnlig inspeksjon for å avdekke eventuell negativ utvikling.

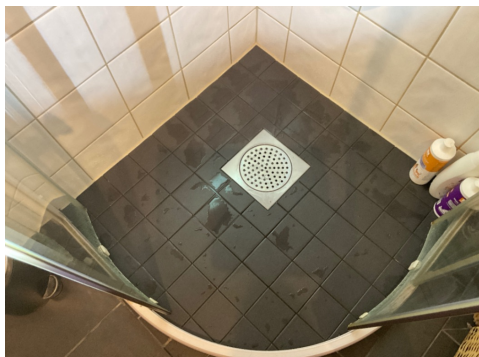
Høydeforskjell fra sluk til gulv ved dør er ca. 20mm som er 5mm lavere enn anbefalt, dersom membran er trukket opp på terskel er høydeforskjell tilfredsstillende (tildekket med beslag)

Det er jevnt fall mot sluk, stedvis noe lite fall. Det er foretatt spyling i dusj som viser kun mindre vannansamlinger.

Gulv etter spyling.

Det anbefales å bruke nal etter dusjing for å fjerne eventuelle vannansamlinger.

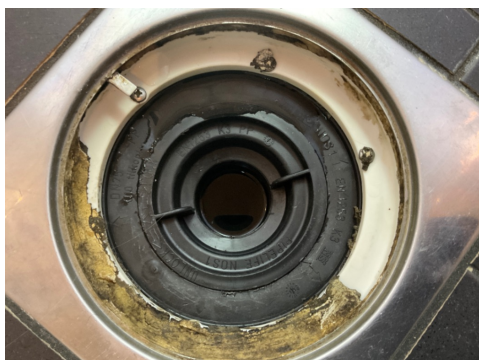
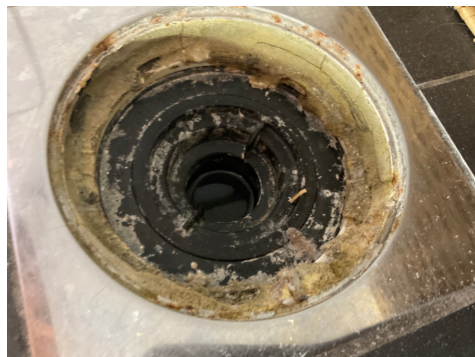
- Mer enn halvparten av forventet brukstid er passert på membranløsningen.

Membran og mansjett er ikke synlig under klemringen, noe som medfører usikkerhet rundt utførelsen og tilstanden på tettesjiktet i dette området.

Usikkerhet rundt utførelsen medfører økt risiko for lekkasjer og fuktskader i omkringliggende konstruksjoner.

Det bør fremskaffes dokumentasjon eller utføres nærmere undersøkelser for å avklare utførelsen og tilstanden på membran og mansjett under klemringen.

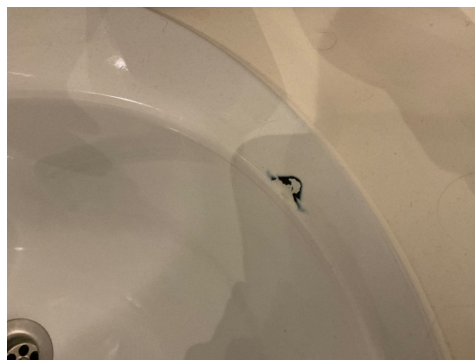
Mindre hakk i servant, kun av estetisk betydning

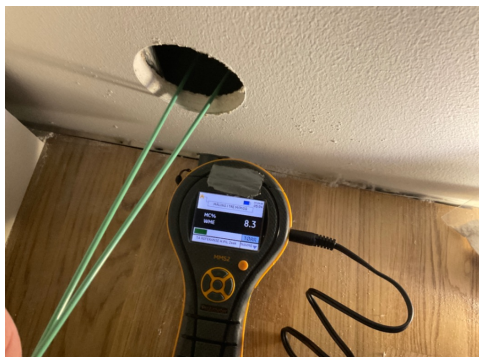
Hulltaking er foretatt uten å påvise unormale forhold. Hulltaking er foretatt bak garderobeskap da tilstøtende vegg mot dusj ligger mot annen leilighet/fellesarealer. Fuktkvotemåling (vekt%) i konstruksjonen ble målt til 8.
