Tilstandsrapport

Enebolig

Nedstrandsvegen 2427 , 5560 NEDSTRAND

Befaringsdato: 16.03.2026

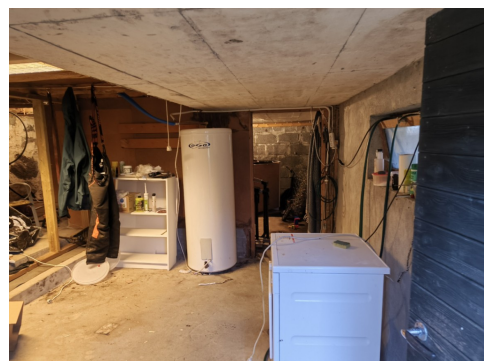
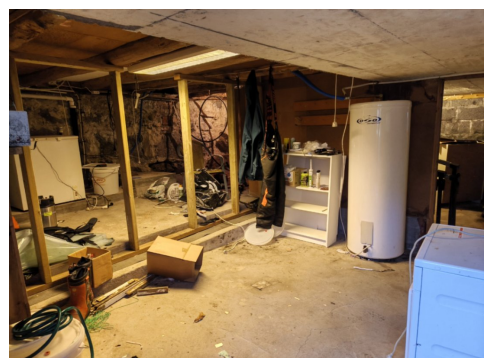
Det er også høyt fuktnivå i treverk i kjeller på over 20%. Det er stor fare for soppvekst og råte om ikke fuktigheten minimeres.

- Det er påvist indikasjoner på noe fuktgjennomtrenging inn i kjellermur.
- Det er påvist synlig fuktighet på mur/gulv i kjeller.
- Det er påvist synlige fukt/råteskader i treverk i underetg./kjeller, hulltaking er derfor ikke nødvendig

Det er påvist at det er noe fukt i kjeller, på gulv og på vegger. Det er også registrert noe saltutslag på vegger som er tegn på at det er fuktvandring i muren.

Det må foretas tiltak for å utbedre årsak til fukt-/råteskadene samt utbedre råteskadene

Det påviste fuktnivå gir grunn til å overvåke konstruksjonen jevnlig for å se utvikling over tid, og eventuelt foreta tiltak for å unngå fuktskader.

Det må foretas tiltak for å redusere/begrense fuktgjennomtrenging inn i kjeller.

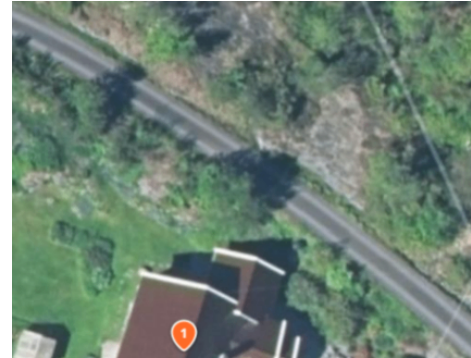
TG 2 Utvendige vann- og avløpsledninger

- Det er ikke behov for utbedringstiltak siden anlegget fungerer i dag, men ut ifra alder kan skader plutselig oppstå på eldre anlegg.

Avvik har ingen umiddelbar konsekvens såfremt utstyret fungerer til sin hensikt. Skader kan for øvrig plutselig forekomme på eldre utstyr.
