# Sundagshaugen 11 4103 JØRPELAND

## Tilstandsrapport Eierskifte

Boligtype: Enebolig

Byggeår: 1961

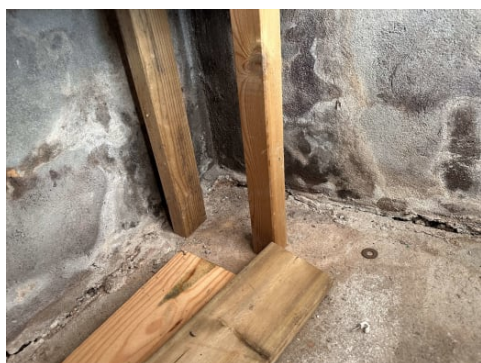
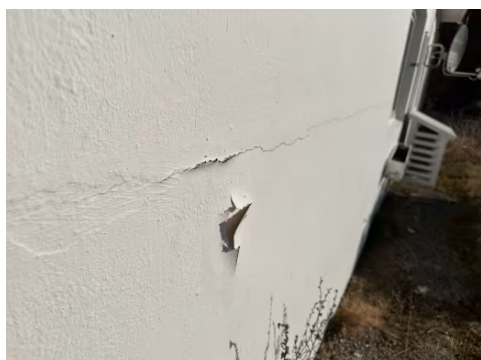
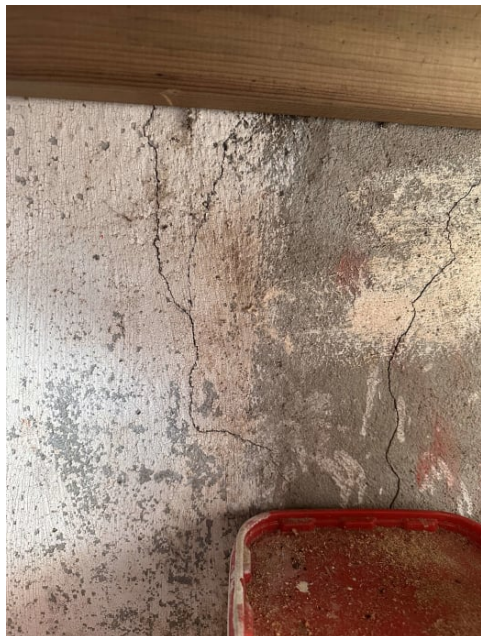
### 6.2 Grunnmur og fundament

| Det registreres stedvis avskalling / skader / sprekker på grunnmur / vegger og innvendig saltutslag på innvendige overflater. | |

| Det anbefales å foreta en gjenpussing av sprekker i grunnmur, slik at forholdet kan observeres over tid, med tanke på om dette er under utvikling eller er stabilt. | |
| Evt. innredning av grovkjeller bør ikke gjøres før det er utført tiltak med drenering, god ventilasjon må ivaretas. | |

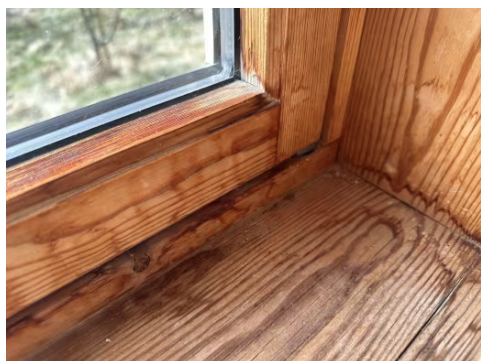
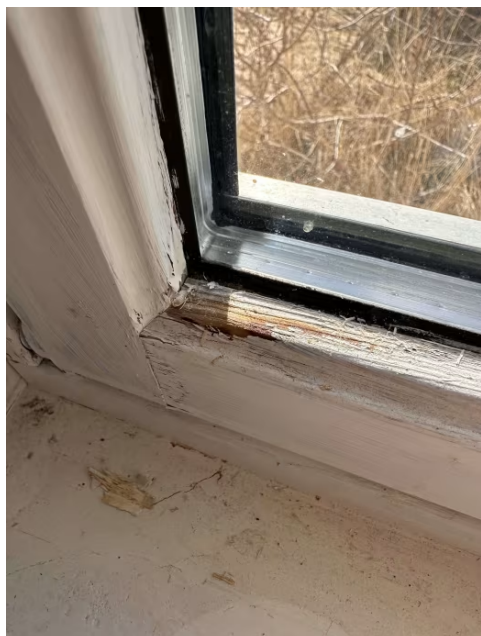
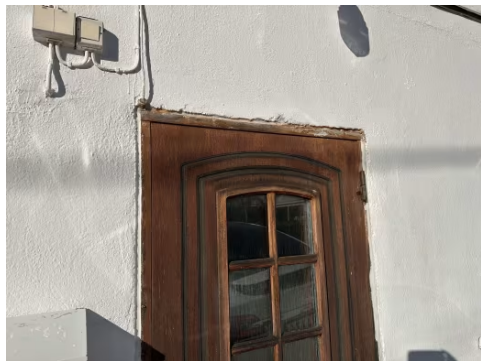
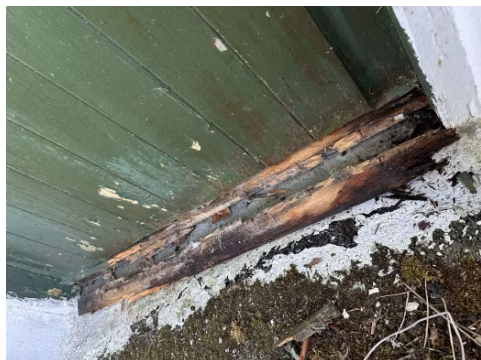
## 6.3 Vinduer og dører

Det registreres punktert glass i grovkjeller / redskapsbod, stedvis værslitte karmen, tegn etter innvendig kondens, råteskader i dør til grovkjeller / redskapsbod og manglende vannbord over inngangsdør.

En større utskifting av dører og vindu pga skade / slitasje må påregnes.

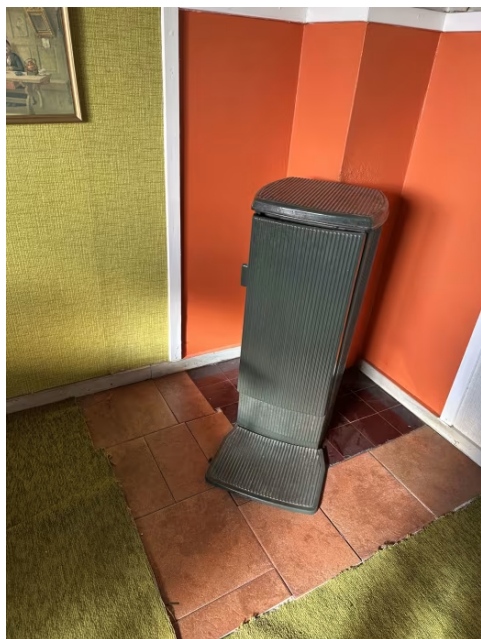
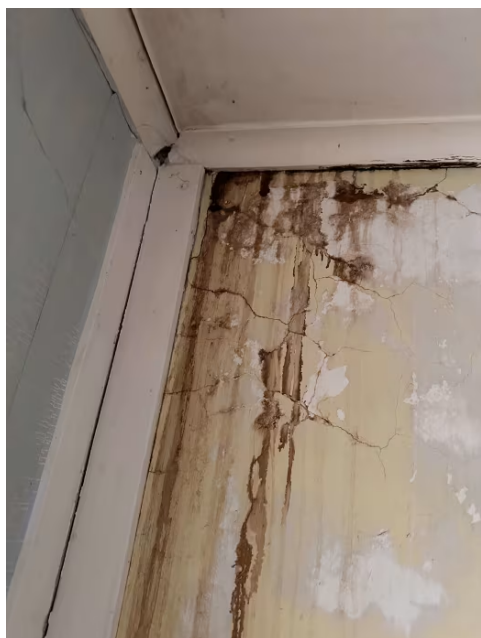
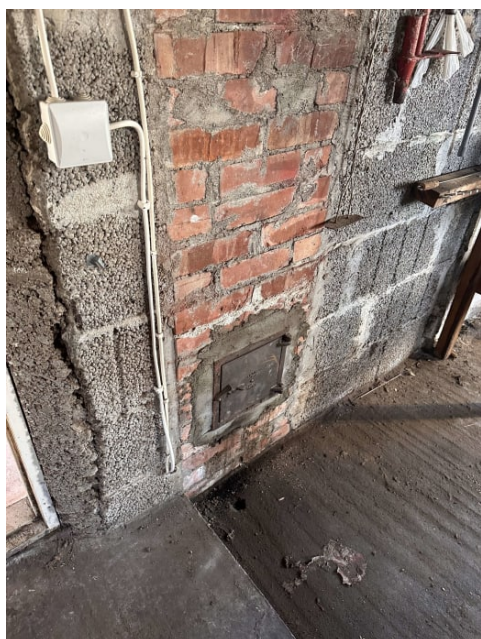
Med bruk av nivelleringslaser ble det registrert 20. mm avvik i gang 2 etg. målt fra trapp til vegg mot Vest. 15 mm. avvik på soverom mot Sør 2 etg. målt fra dør til vegg mot Sør. 20 mm. avvik i loftstue, målt fra vegg mot Sør til vegg mot Nord. 50 mm. avvik på soverom mot Øst 2 etg. målt fra dør til vegg mot Øst. 15 mm avvik på soverom mot Nord 1 etg. målt fra dør til vegg mot Vest. 60 mm. avvik på kjøkken, målt fra dør til hjørne mot Nordvest i tillegg til lokale skjevheter og knirk i gulv. Det registreres større retningsavvik i grovkjeller / redskapsbod.

Det registreres knuste / søse fliser rundt vedovn 1 etg. sprekker i pipe og renninger rundt pipe.

Det anbefales at det gjøres ytterligere undersøkelser for å avdekke årsak og skadeomfang som grunnlag for et mer detaljert og riktig kostnadsoverslag.

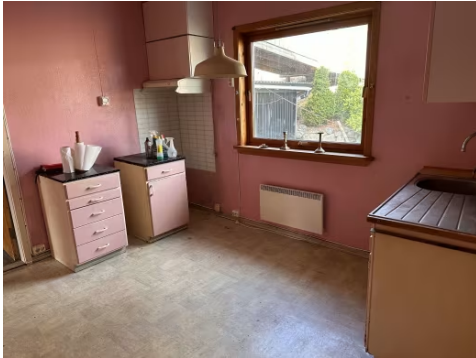
## 6.12 Kjøkken

Det er påvist skader på overflater / kjøkkeninnredning utover normal slitasjegrad.

Anbefaler å rive kjøkken og bygge opp nytt.

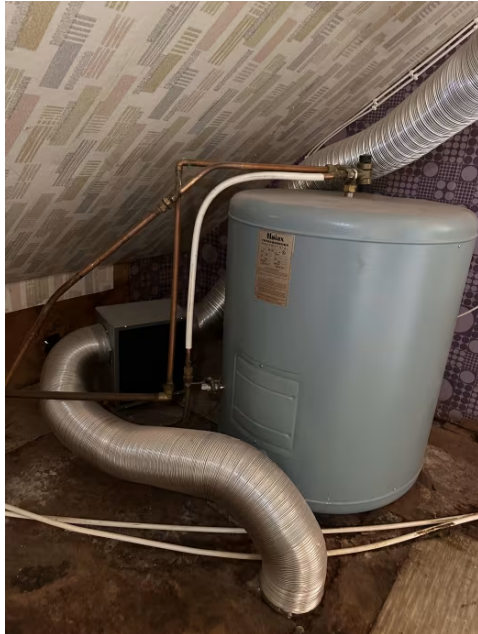
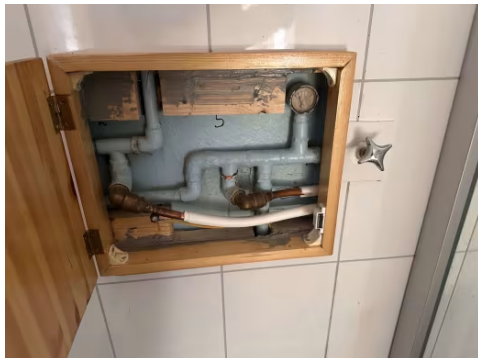
## 6.16 Vannledninger

Vannrør er fra byggeår og nådd en alder som tilsier skader / lekkasjer kan oppstå.

Det registrert skittent vann og dårlig trykkl, eldre stoppekran er ikke funksjonstestet pga. alder og fare for lekkasjer.

Det bør gjennomføres en utvidet kontroll av et kvalifisert rørlegger firma og nødvendige tiltak vurderes deretter.

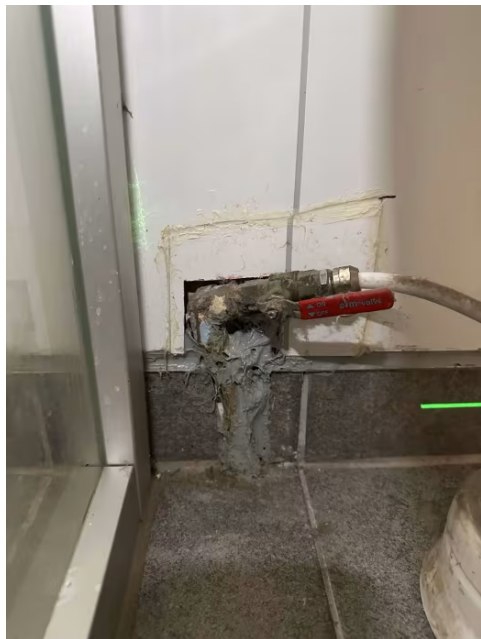
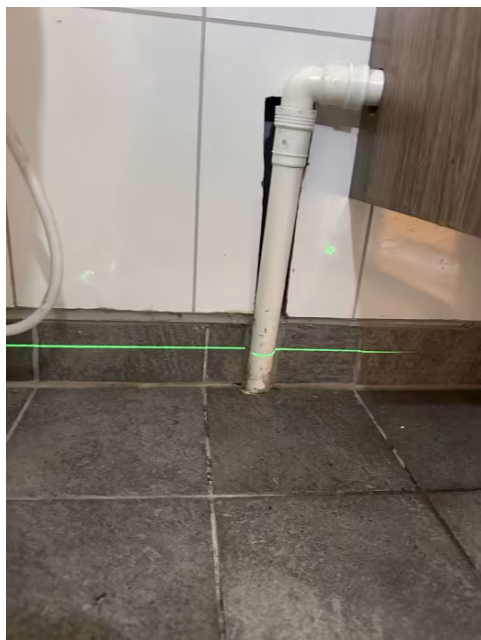
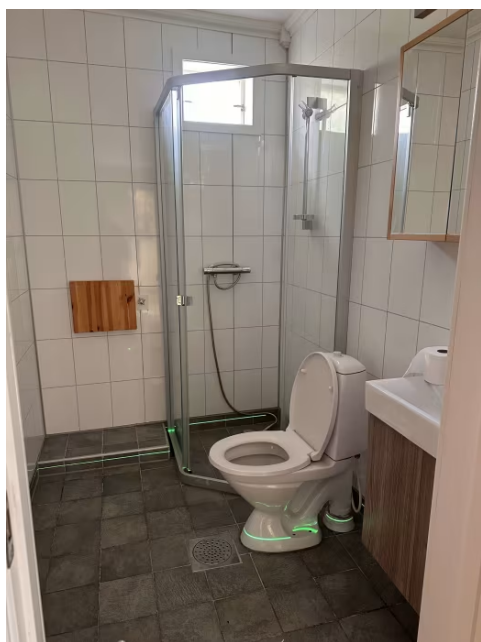
## 6.21 Våtrom: Bad

TG-3 pga. ufagmessig utført arbeid, vindu plassert i våtsone, utett tettesjikt og tettesjiktet har nådd en høy alder. I følge eier er det lagt nytt tettesjikt for ca. 12 år. siden.

Det er behov for totalrenovering av våtrommet!

Badet bør totalrenoveres.
