# Tilstandsrapport

Enebolig

Halslia 9, 8663 MOSJØEN

Befaringsdato: 02.10.2025

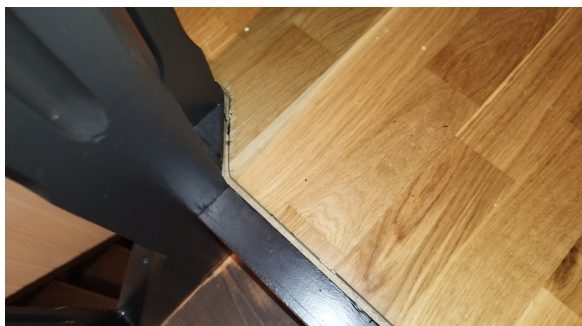
## Etasjeskille/gulv mot grunn

Etasjeskille av trebjelkelag og støpt betonggulv mot grunn.

- Det er målt høydeforskjell på mellom 15-30 mm gjennom hele rommet. Tilstandsgrad 2 gis med bakgrunn i standardens krav til godkjente måleavvik.
- Målt høydeforskjell på mellom 10 - 20 mm innenfor en lengde på 2 meter. Tilstandsgrad 2 gis med bakgrunn i standardens krav til godkjente måleavvik.

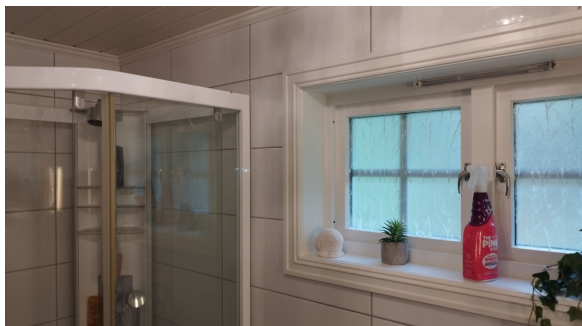
### TG 2 Overflater Gulv

- Det er påvist avvik i fallforhold til sluk i forhold til krav i forskrift på byggetidspunktet.

- Til tross for avviket i fall/høydeforskjell til sluk, vil gulvet fortsatt kunne lede vann mot sluket, men med redusert effektivitet. Dette kan potensielt øke risikoen for vannansamling i enkelte områder av badet.

Så lenge det benyttes dusjkabinett og bruksvannet ledes direkte ned i sluken, vil det ikke være noen umiddelbar fare for skade.

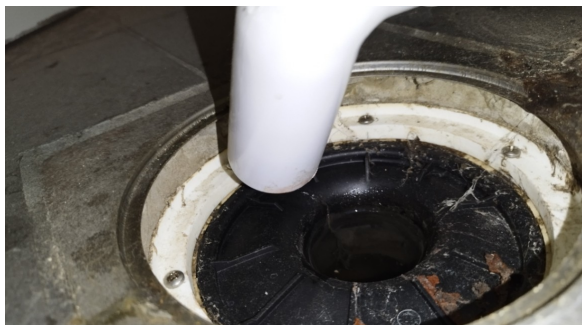
Kontroll av sluken.

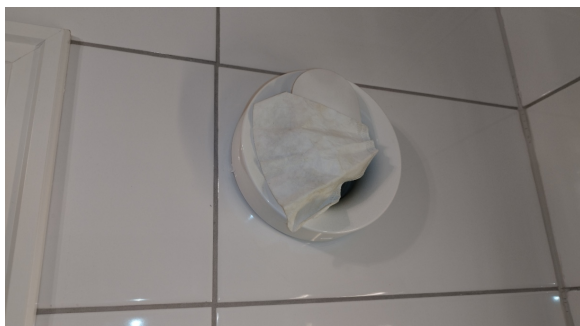
Test av avtrekket.

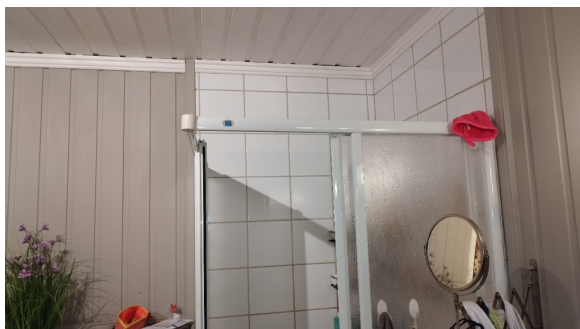
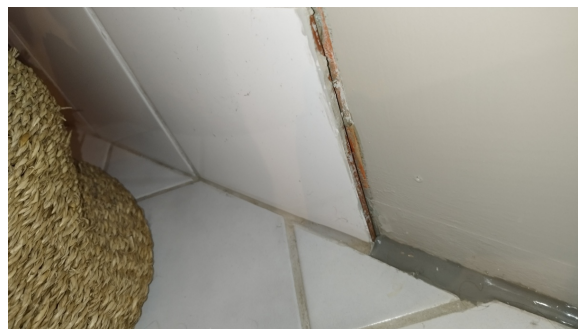
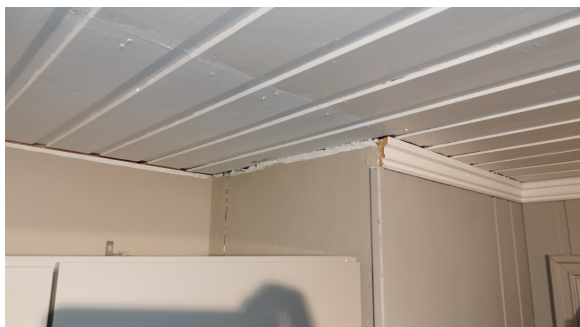
### Overflater Gulv

- Det er påvist at noen fliser har bom (hulrom under).
- Det er påvist avvik i fallforhold til sluk i forhold til krav i forskrift på byggetidspunktet.
- Det er påvist sprekker i fliser.

Rommet er modent for oppgradering.

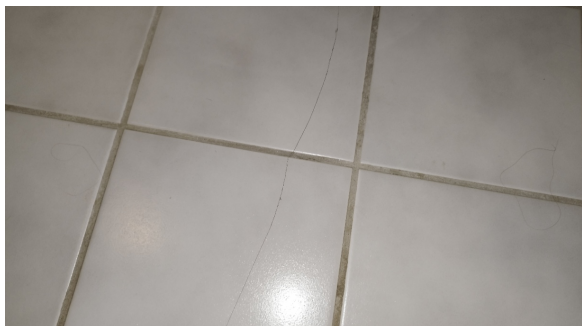
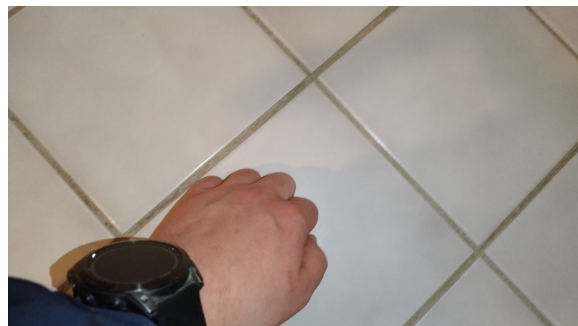
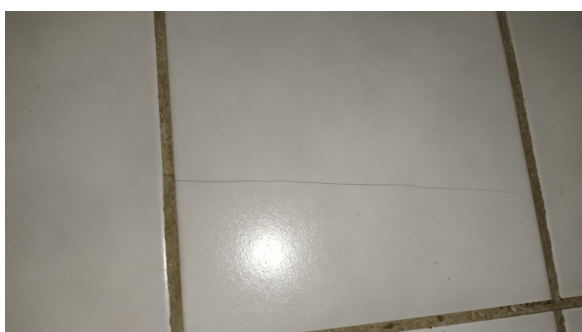
### TG 3 Sluk, membran og tettesjikt

- Det er påvist mangelfull/feil utførelse rundt rørgjennomføringer e.l. som gir fare for fukt i konstruksjonen i våtsone.
- Det er påvist tegn på utettheter på våtrommet.
- Mer enn halvparten av forventet brukstid er passert på membranløsningen.

- Våtrommets tettesjikt/membran står foran utbedring/utskiftning.

**Kostnadsestimat: Over 300 000**

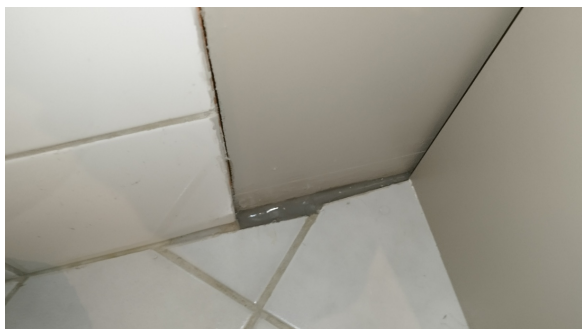
Kontroll av sluk.

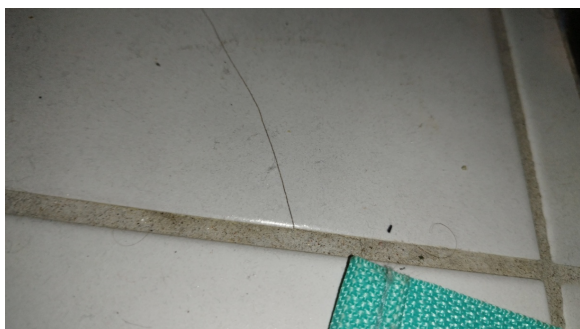
### TG 2 Sluk, membran og tettesjikt

- Det er viktig å merke seg at levetiden til en membran varierer basert på kvalitet, installasjon og bruk. Eldre membraner kan bli sprø og sprekke opp, noe som fører til at de mister sin vanntettende funksjon. Dette kan resultere i vannlekkasjer gjennom vegger og gulv og fuktskader.

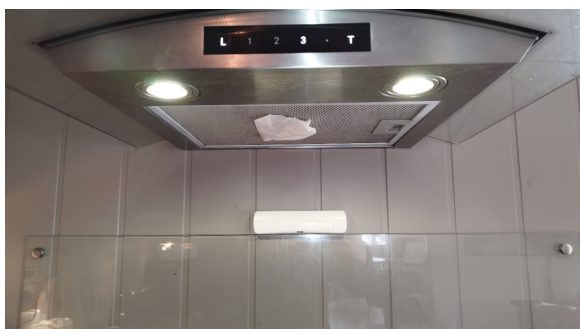
Test av ventilatoren.

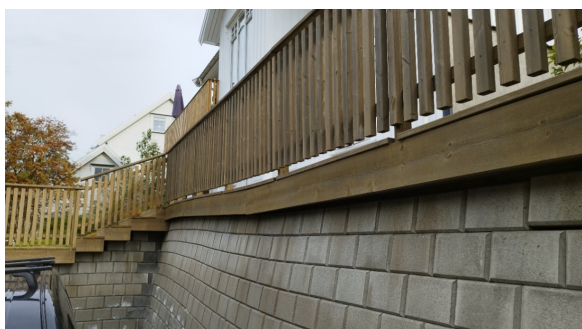
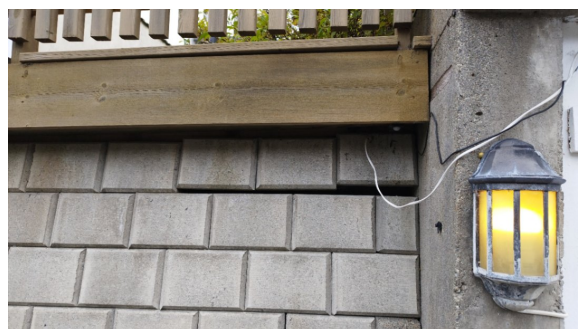
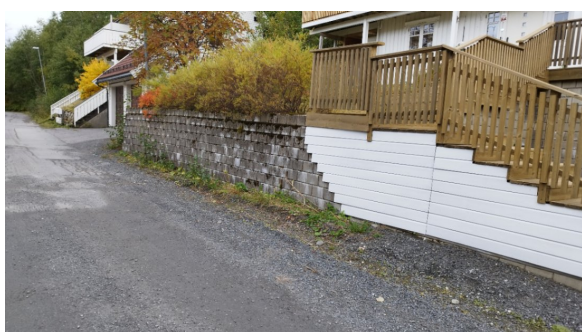
## TG 2 Terrengforhold

Eiendommen ligger i ett skrående terreng.
