Halslia 9, 8663 MOSJØEN

**Enebolig med god atmosfære i  
barnevennlig blindgate med  
garasje og terrasser**

| Tilstandsrapport ..... | 44 |

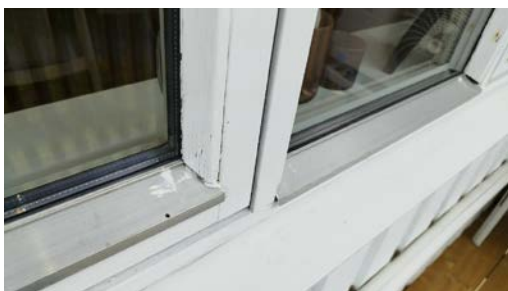
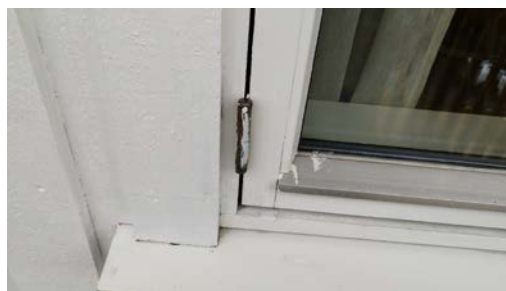
## TG 2 Dører

Hovedinngangsdør: Takoverbygget malt isolert dør med 2-lags isolerglassfelt.

- Karmene i dører er værslitte utvendig og det er sprekker i trevirket.

Fukt kan trenge inn i treverket og føre til råteskader over tid, særlig ved hyppig nedbør.  
Vedvarende fuktbelastning kan svekke karmen og føre til deformasjon eller luftlekkasjer.  
Svekket beskyttelse gir redusert levetid på døren og kan føre til behov for tidlig utskifting.

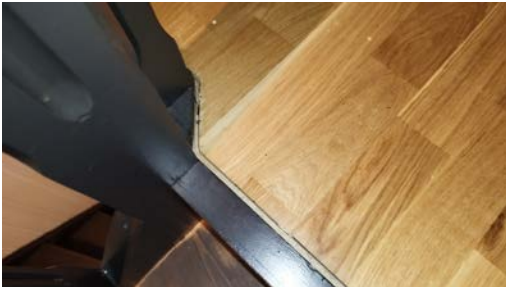
## TG 2 Etasjeskille/gulv mot grunn

Etasjeskille av trebjelkelag og støpt betonggulv mot grunn.

- Det er målt høydeforskjell på mellom 15-30 mm gjennom hele rommet. Tilstandsgrad 2 gis med bakgrunn i standardens krav til godkjente måleavvik.
- Målt høydeforskjell på mellom 10 - 20 mm innenfor en lengde på 2 meter. Tilstandsgrad 2 gis med bakgrunn i standardens krav til godkjente måleavvik.

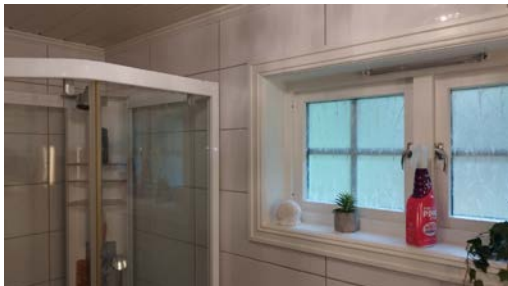
## 1. ETASJE > BAD

- Det er påvist avvik i fallforhold til sluk i forhold til krav i forskrift på byggetidspunktet.

- Til tross for avviket i fall/høydeforskjell til sluk, vil gulvet fortsatt kunne lede vann mot sluket, men med redusert effektivitet. Dette kan potensielt øke risikoen for vannansamling i enkelte områder av badet.

- Overvåk konstruksjonen jevnlig. For å få tilstandsgrad 0 eller 1 må løsningen utbedres, men tidspunktet for når dette er nødvendig er vanskelig å si noe om.
