# Tilstandsrapport

Leilighet

Storgata 16 S11, 2408 ELVERUM

Befaringsdato: 28.11.2024

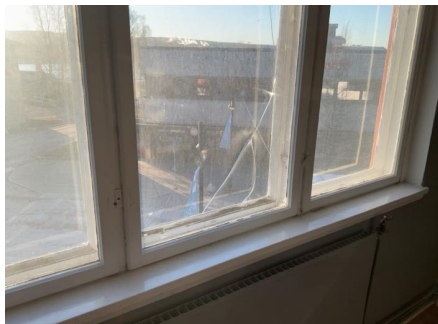
- Det er påvist noen glassruter som er punktert eller sprukne.
- Det er påvist tegn på innvendig kondensering av enkelte vindusglass.

Slitasje på omramning og sprekk i glass på flere vinduer.

- Vinduer med punkterte/sprukne glass må påregnes skiftes ut, enten hele vinduet eller kun selve glassene.
- Kondensering på enkelte glass har medført fuktskader i treverk som kan medføre utskiftningsbehov av enkelte vinduer.

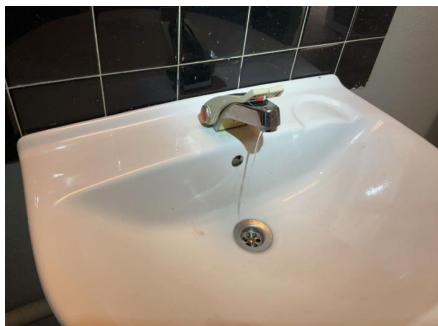
Det er blant annet avvik på ventilasjon, fall og membran.

Armatur lar deg ikke stenge og varmtvann står og renner.

Takstingeniøren har vurdert våtrommet og konstatert tilstandsgrad 3 i henhold til gjeldende regelverk og preaksepterte ytelser. Det er identifisert alvorlige avvik som nødvendiggjør omfattende tiltak for å sette våtrommet tilbake til tilfredsstillende tilstand. Det er påvist fuktrelaterte problemer, strukturelle svakheter og andre vesentlige avvik. Anbefalte tiltak inkluderer total renovering av våtrommet.

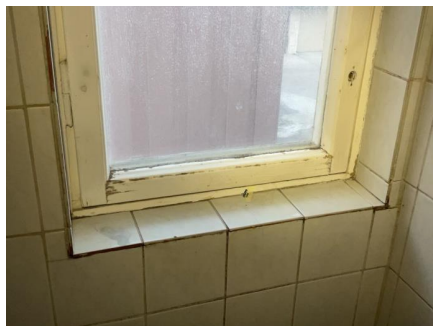
Vindu i dusjsone.

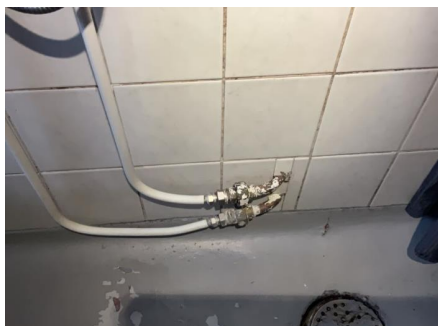
Rørføringer i dusjsone.

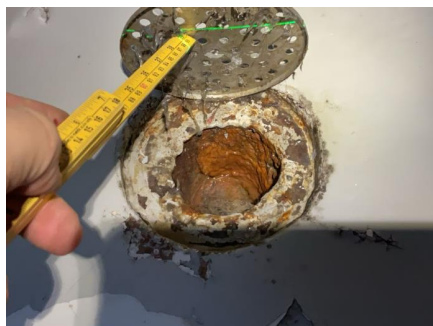
Sluk i støpejern.

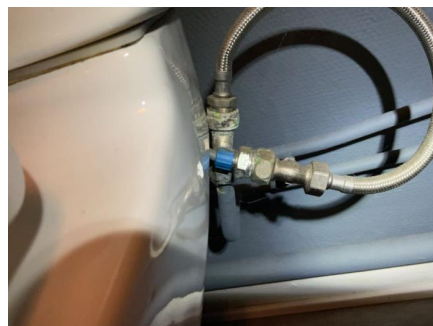
Korrodering på rørkoblinger til toalett.

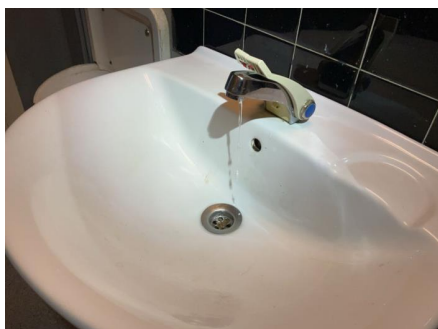
Armatur på bad står og renner.

- Armaturer/blandebatteri som lekker, må skiftes/utbedres
- I forbindelse med oppgradering av våtrom vil det være naturlig med utskiftning av rør.

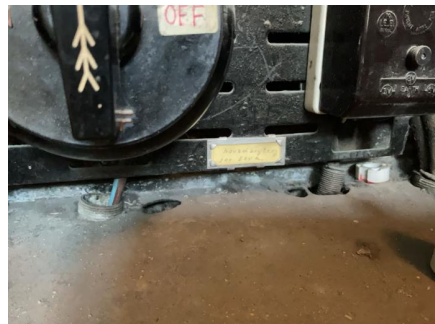
Manglende tetting av gjennomføringer.

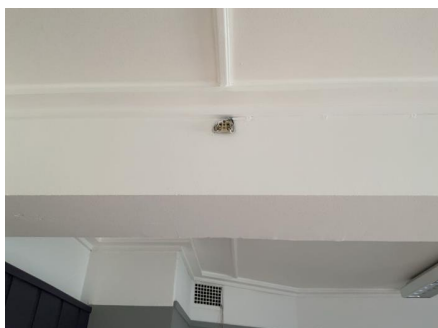
Manglende kapsling.
