# Tilstandsrapport

Enebolig

Slåttsvegen 40, 2386 BRUMUNDDAL

Befaringsdato: 24.07.2025

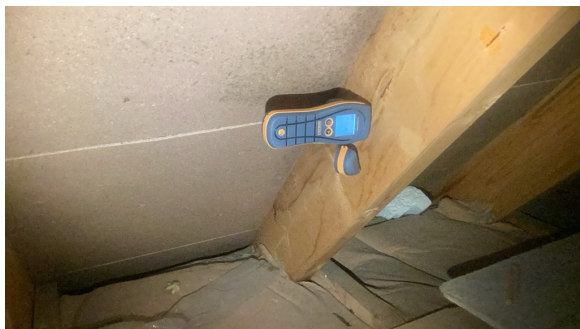
Ved enkel fuktmåling registrerte jeg tørre verdier.

Hver vår og høst bør man gjennomføre inspeksjoner av alle tak for å vurdere tilstanden og identifisere nødvendige tiltak. Mangelfullt eller feil vedlikehold kan redusere levetiden eller forårsake betydelige skader. Jeg anbefaler ytterligere undersøkelser.

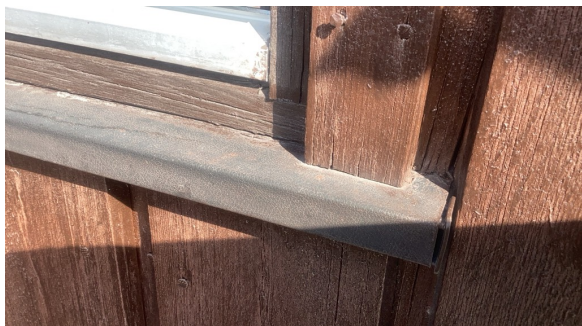
- Det er påvist dører som er vanskelig å åpne eller lukke.
- Karmene i dører er værslitte utvendig og det er sprekker i treverket.

Bygningdelen fungerer med dette avviket, men for å lukke avviket må det gjøres tiltak.

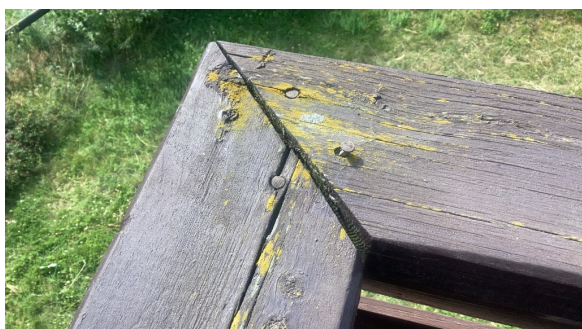
- Rekkverket er for lavt i forhold til dagens krav til rekkverkshøyder.
- Det er påvist andre avvik:

- Andre tiltak:
- Det er ikke krav om utbedring av rekkverkshøyde opp til dagens forskriftskrav.

Behov for vedlikehold og utbedring.

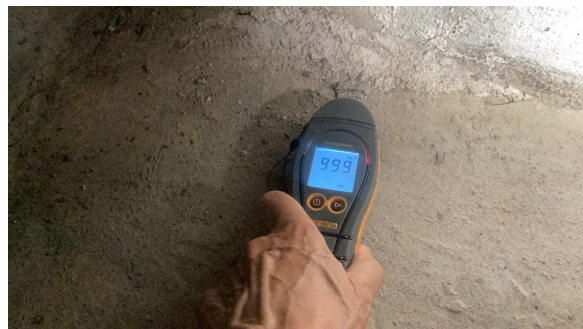
- Det er påvist indikasjoner på noe fuktgjennomtrenging i kjellergulv.
- Det er påvist indikasjoner på noe fuktgjennomtrenging inn i kjellermur.
- Det er påvist andre avvik:

Det er observert avvik i oppbygningen av ytterveggene mot terreng. Denne konstruksjonen er ikke tillatt i dag på grunn av stor risiko for skader.

Gulv. Ved enkle fuktsøk ble det registrert områder med forhøyde verdier.

- Det påviste fuktnivå gir grunn til å overvåke konstruksjonen jevnlig for å se utvikling over tid, og eventuelt foreta tiltak for å unngå fuktskader.
- Andre tiltak:

Jeg anbefaler ytterligere undersøkelser av konstruksjonen. Kostnadsestimat må ses i sammenheng med drenering. Årsakene til avviket er ikke avdekket på grunn av begrensninger i denne rapportens undersøkelsesomfang. Dette krever ytterligere undersøkelser for å fastslå. Konsekvensene av avviket kan eksempelvis være fuktskader og redusert brukstid.

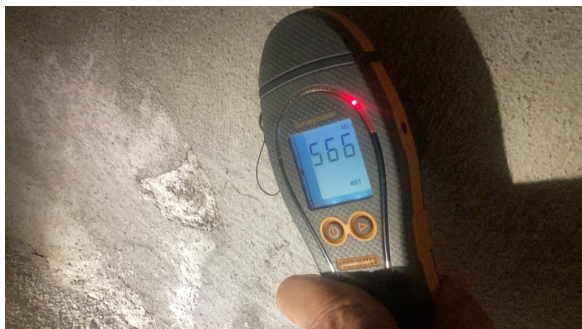
Vegg. Ved enkle fuktsøk ble det registrert områder med forhøyde verdier.

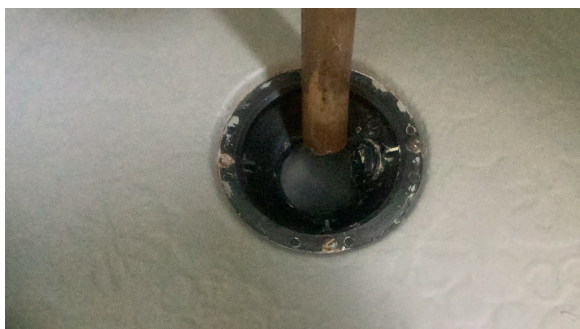
- Mer enn halvparten av forventet brukstid er passert på slukløsningen.
- Det er påvist andre avvik:

Kontroll av sluk.

- Det må foretas tiltak for å lukke avviket.

**Kostnadsestimat: 50 000 - 100 000**

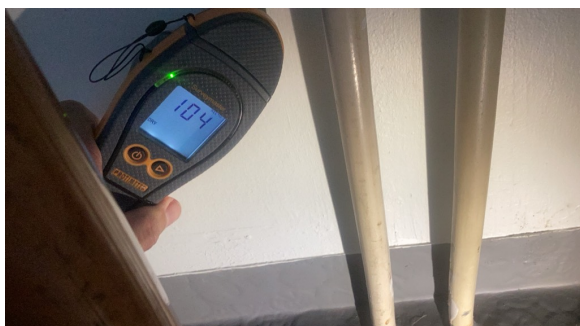
Hulltaking ikke foretatt, da dette ikke er mulig grunnet tilliggende konstruksjoner til våtrommet. Ved befaring ble det isteden utført fuktsøk med egnet verktøy.

Ved enkle fuktsøk ble det ikke registrert unormale verdier.

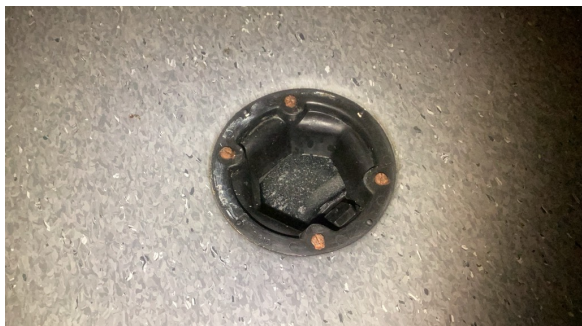
Kontroll av sluk.

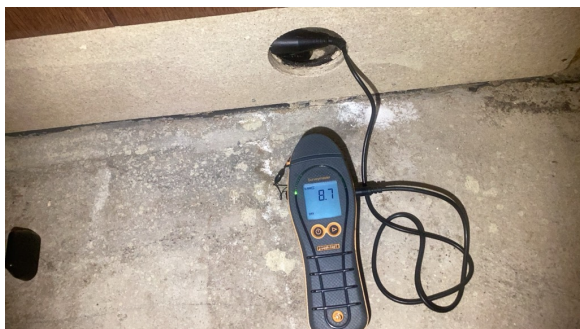
Hulltaking er utført, det ble ikke påvist unormale forhold i området rundt der hulltaking ble utført. Jeg gjør oppmerksom på at dette er en stikkprøve og det kan ikke gis garanti for at det ikke er avvik andre steder i konstruksjonen.

Ved fuktmåling ble det registrert tørre verdier (under 12%).

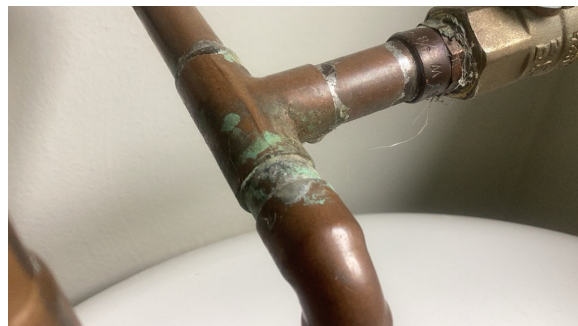
- Mer enn halvparten av forventet brukstid er passert på innvendige vannledninger.
- Det er irr på rør.
- Det er påvist andre avvik:

Irr på rør.

- Det må foretas tiltak for å lukke avviket.

Jeg anbefaler kontroll av røropplegg utført av fagperson.

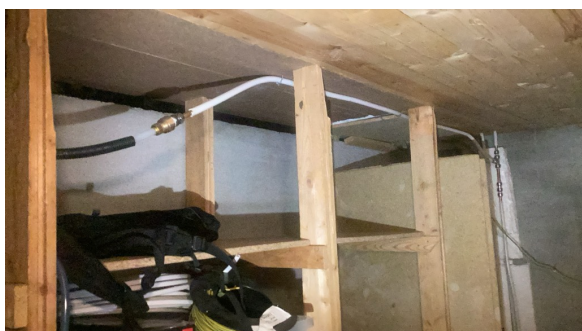
Løse vannledninger.

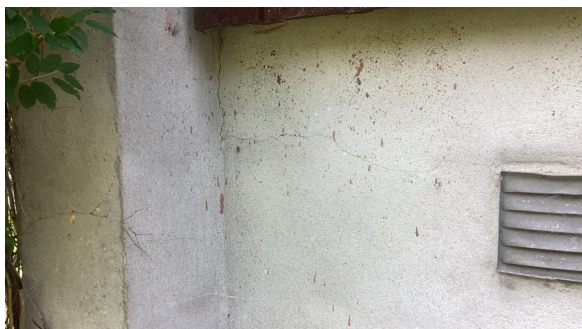
- Det er registrert horisontalriss som er symptom på jordtrykk.

Riss og sprekker registrert på grunnmur.

Jeg anbefaler ytterligere undersøkelser. Årsakene til avviket er ikke avdekket ettersom det går utover undersøkelsesnivået i rapporten, konsekvensen er at det må gjøres ytterligere undersøkelser. Konsekvensen av påviste avvik kan eksempelvis være fuktskader eller redusert brukstid.
