# Gauvik 45

## 4580 LYNGDAL

### Tilstandsrapport

### Eierskifte

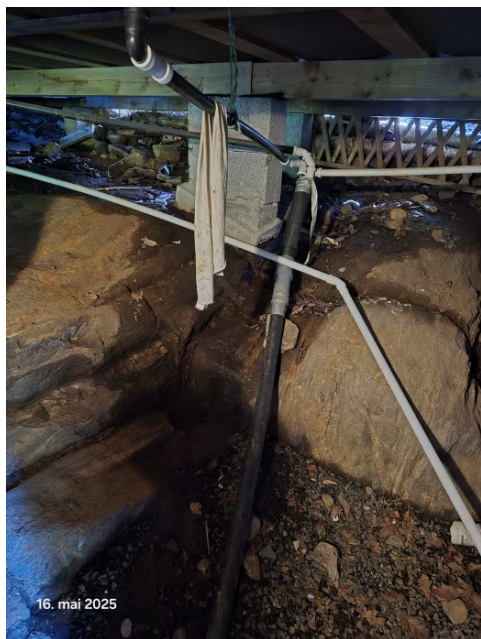
### 6.1 Drenering

Bildet viser vanninnsig under hytta.

Det er registrert vann under hytta.  
Dette dreneres allikevel bort, og er ikke å anse som noe problem på befaringsdagen.  
Må allikevel holdes under oppsyn.

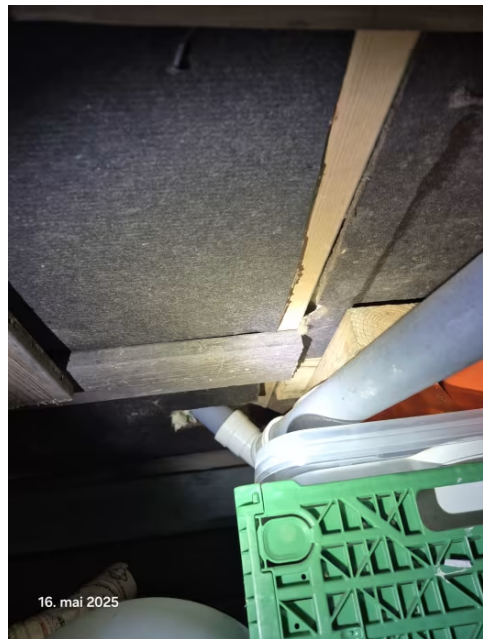
### 6.3 Kryp kjeller

Sprekker/glipe mellom stubbloftsplate og bjelke.

Noen av stubblofts-platene er ikke tette, da de henger noe.

Bør tettes.

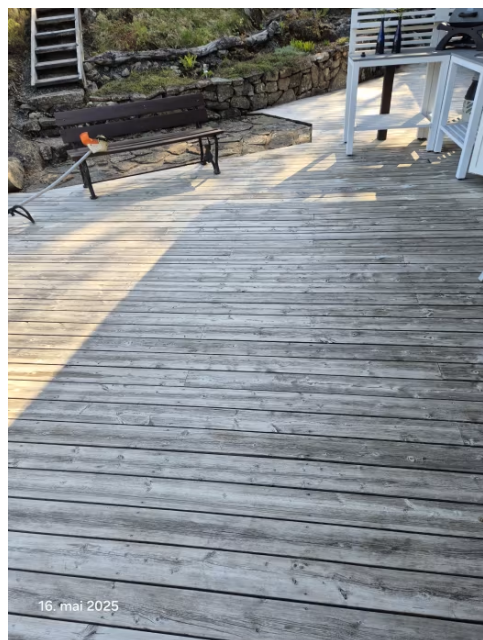
## 6.4 Balkong, terrasse, platting

Terrassebord i god stand, men noe værslitt stedvis.

Terrassebord er noe værslitt, vedlikehold må påregnes.  
Er ellers funnet i god stand.

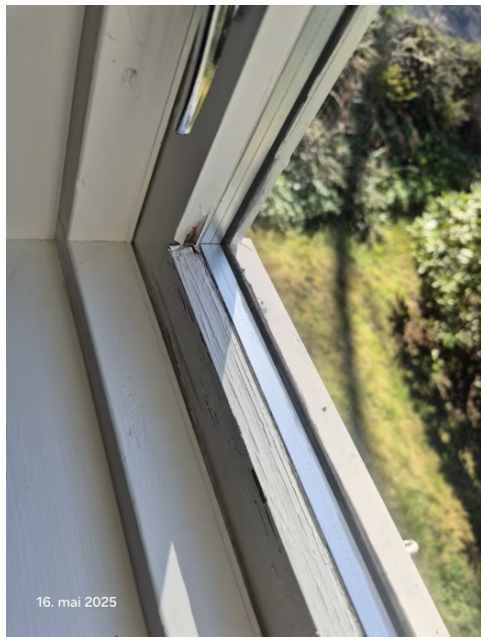
## 6.5 Vinduer og dører

Avskallinger kan sees på bildet.

Noe avskalling av maling på karmen og vinduer.  
Vinduer må påregnes å skiftes ut i nærmeste fremtid mtp. alder.  
Vedlikehold må iverksettes.

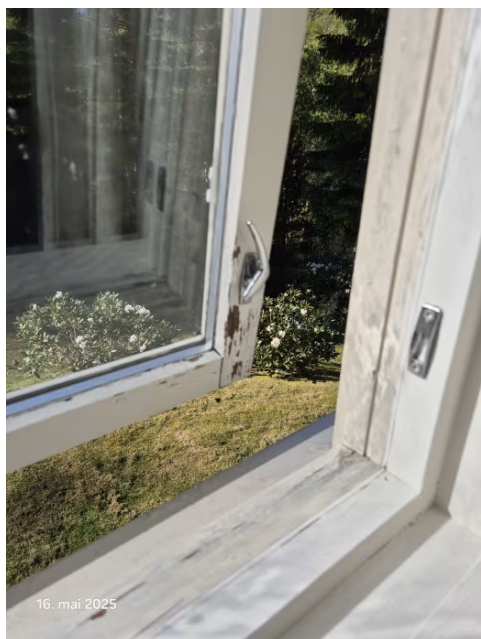
Behov for vedlikehold.

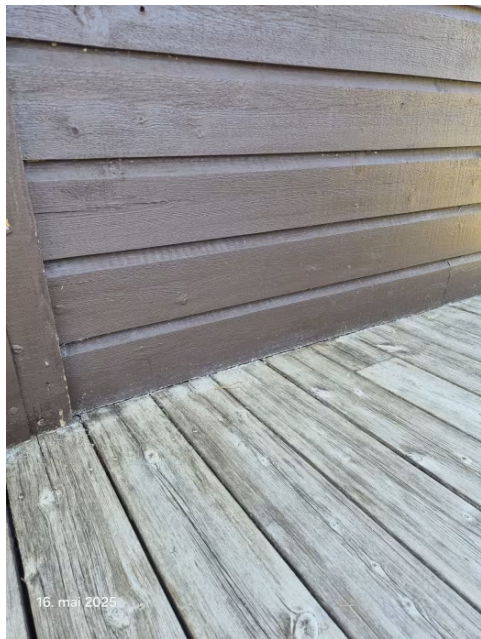
## 6.6 Yttervegger

Lufting mangler ved kledning på utvendig bod, rett ut fra stue.

| Det er ikke registrert avvik på musetetting ved stikkprøver.<br>Kledning er i hovedsak i god stand, men vedlikehold må allikevel påregnes.<br>Lufting må etableres ved utvendig bod på terrasse, se bilde. | |

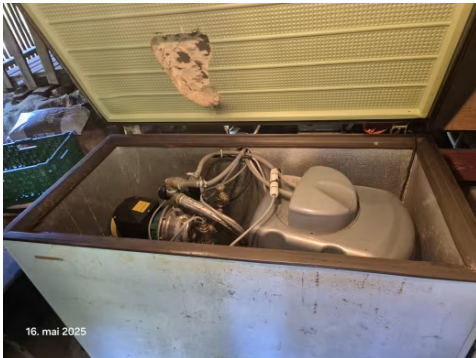
## 6.20 Varmtvannsbereder

Løsningen med plassering av bereder anses for å være noe "hjemmelaget".  
Løsningen fungerer fint, men kjøper må holde bereder under oppsyn.

Bereder og vannpumpe.
