# Gjessfjellvegen 176 4130 HJELMELAND

## Tilstandsrapport Eierskifte

Boligtype: Fritidsbolig

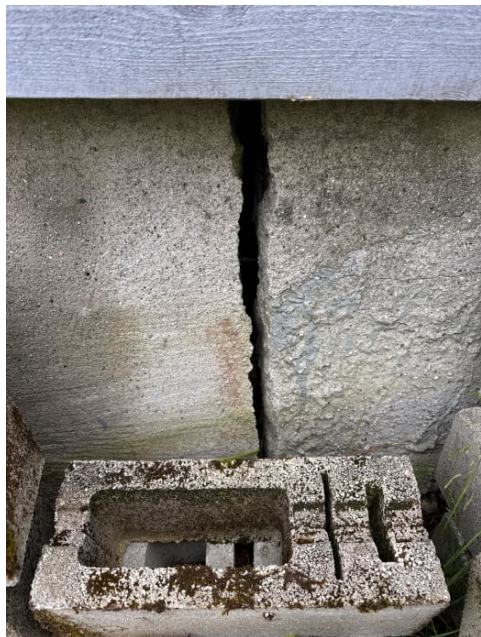
### 6.1 Grunnmur og fundament

Det registreres sprekker i lecamur.

Det anbefales å foreta en gjenpussing av sprekker i grunnmur, slik at forholdet kan observeres over tid, med tanke på om dette er under utvikling eller er stabilt.

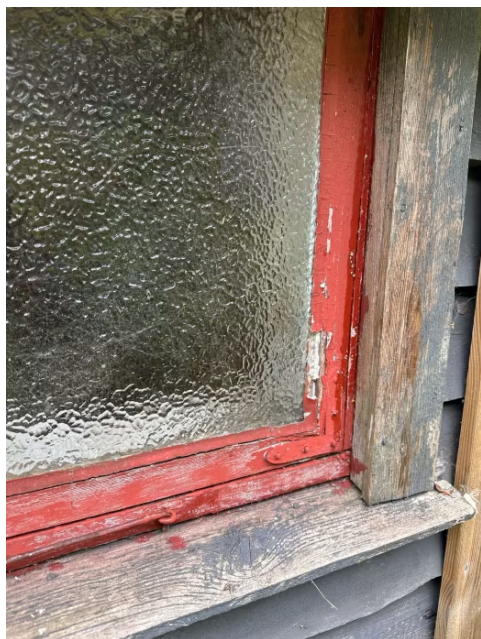
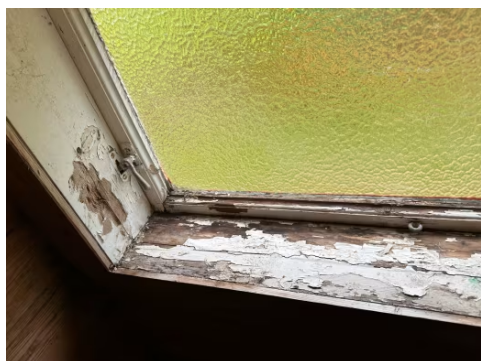
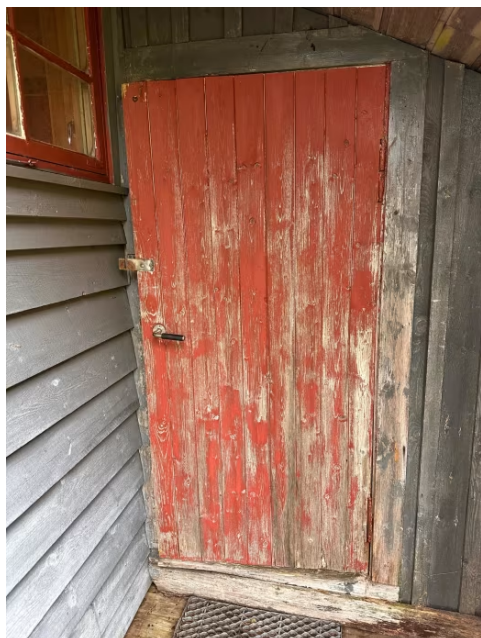
Det registreres punktert glass i stue mot Vest, stri ytterdør, tegn etter innvendig kondens, værslitte karmen / ytterdør, råteskader i ytterdør og vinduskarmen.

På bakgrunn av alder vil det være risiko for at vinduer er, eller vil punktere.

Anbefaler å bytte ytterdør og alle vinduer utenom stuevinduer mot Vest.

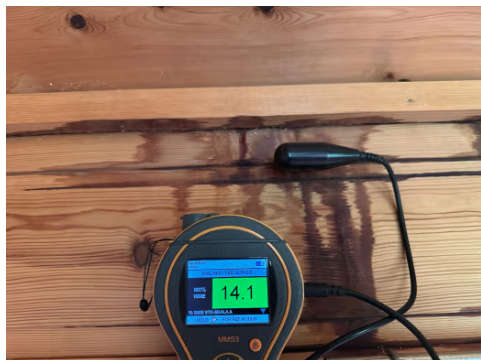
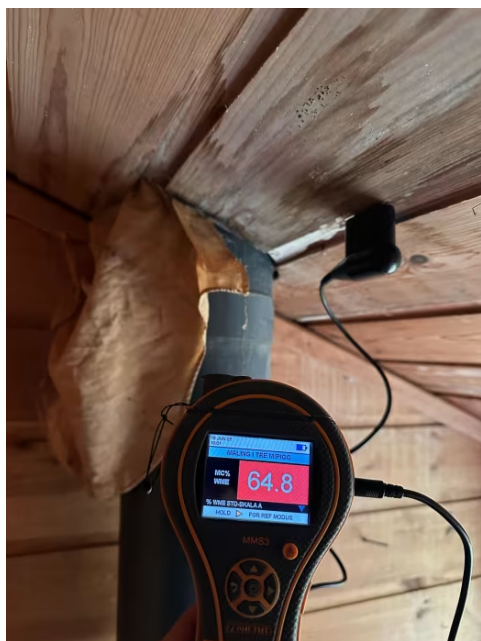
## 6.5 Loft (konstruksjonsoppbygging)

Det registreres muse / rotte lort på loft, tegn etter utettheter i tak og ved bruk av fuktmåler, måles et høyt fuktinnhold i konstruksjonen rundt fuktmerkene,

Invendig panel / isolasjon bør tas ned og monteres nytt etter det er lagt ny taktekking. Se punkt "taktekking" for mer info.

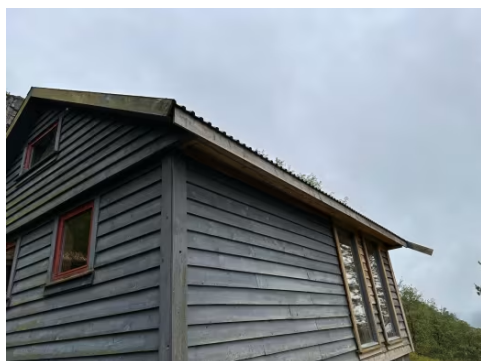
## 6.6 Renner og nedløp

Det er ikke etablert takrenner og nedløpsrør.

Anbefaler å montere takrenner og nedløpsrør i sammenheng med bytting av tak.

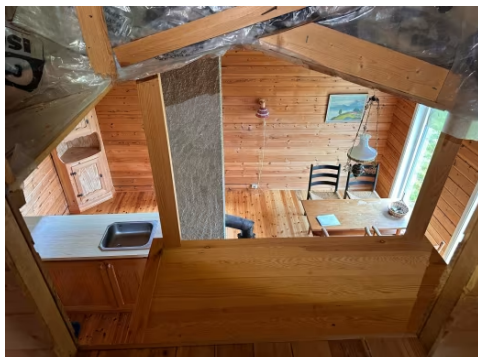
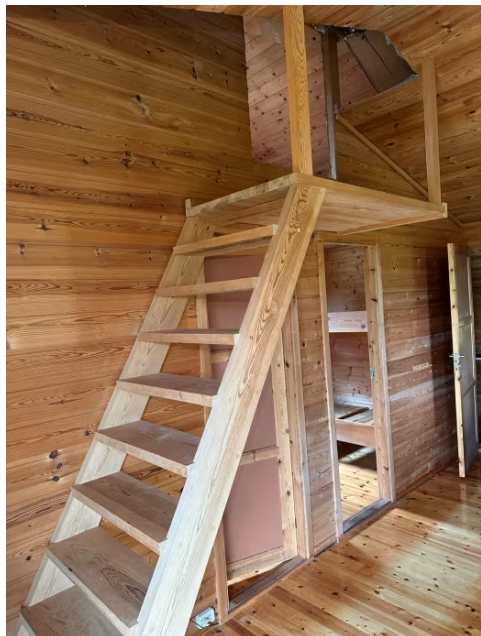
## 6.15 Trapp

| Det registreres manglende rekkverk, manglende håndløper langs vegg og åpninger mellom trinn er over 10 cm. | |

Anbefalere å montere manglende rekkverk, manglende håndløper langs vegg og minske åpninger mellom trinn til max. 10 cm.

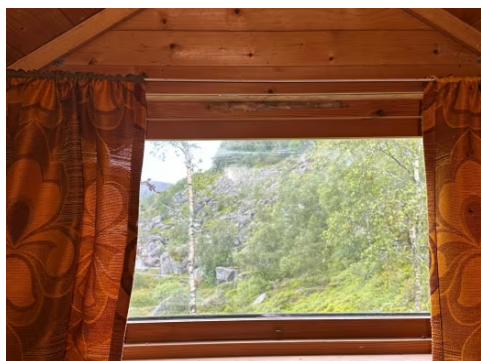
## 6.16 Ventilasjon

Vindu på hems har tettet igjen luftespalte i vindu og manglende ventilasjon på toalettrom.

Anbefaler å ta ut tetteting i luftespalte og montere ventil på yttervegg på toalettrom.
