# Tilstandsrapport

Boligbygg med flere boenheter

Furusethveien 72, 1811 ASKIM

Befaringsdato: 28.06.2024

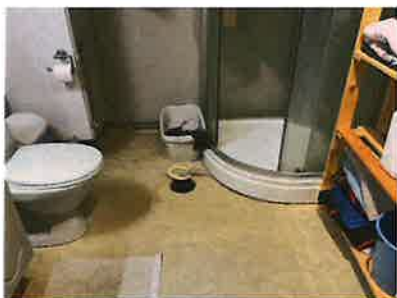
Bad/vaskerom fra byggeåret, med belegg på gulv og baderomsplater på vegger. Av innredninger finnes servanttinnredning med profilerte, lyse fronter samt overliggende speil, belysning og sideskap. Dusjkabinettet er plassert i hjørnet og har dører i glass, dusjarmaturet er håndholdt. Videre er det installert toalett, og det er opplegg og plass til vaskemaskin i rommet. Rommet ventileres elektrisk vifte i himlingen.

- Våtrommet må oppgraderes for å tåle normal bruk etter dagens krav.

- En må forvente generell oppgradering av våtrommets tettesjikt/membran for at våtrommet skal tåle en normal bruk etter dagens krav (tett våtsone). En samlet TG 3 for rommet er satt med bakgrunn i alder. Det er ikke behov for å gjennomføre en detaljert tilstandsanalyse etter standardens krav.

- Totalrenovering er kun en anbefaling grunnet alder, badet kan fortsatt tåle forsiktig bruk med tett dusjkabinett, det er dog ingen garantier. En slik løsning kan forhindre fuktskade, men gir ingen erstatning for tettesjikt/membran samt skader på rør.

**Kostnadsestimat: 100 000 - 300 000**

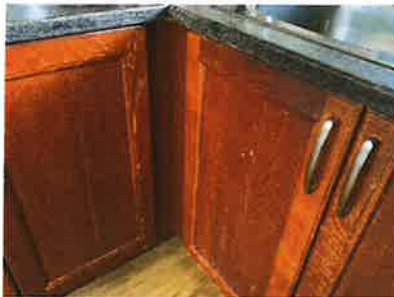
- Det er påvist at overflater har noe skader.
- Påvist noe slitasje/skader på innredningen, utover normal slitasje.

- Det er ikke behov for utbedringstiltak.
- Det er ikke behov for umiddelbare tiltak, det må dog gjøres utbedringer om avviket skal lukkes.
