# Tilstandsrapport

Enebolig

Etnedalsvegen 2873, 2890 ETNEDAL

Befaringsdato: 03.06.2025

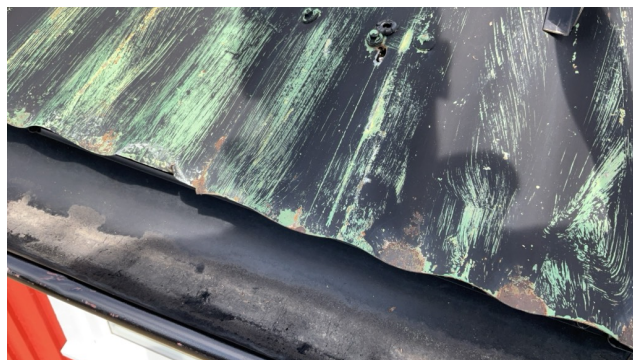
- Det er påvist skader eller avvik på selve taktekingen.
- Mer enn halvparten av forventet brukstid er passert på taktekingen.
- Mer enn halvparten av forventet brukstid er passert på undertak.

Avvik spesielt på tekking fra byggeår, men bør foretas utbedring av tak i sin helhet da rust på plate-ende av begge tekkinger er registrert.

Det er registrert rust på tekking med tegn på at tekking har oppnådd forventet levetid

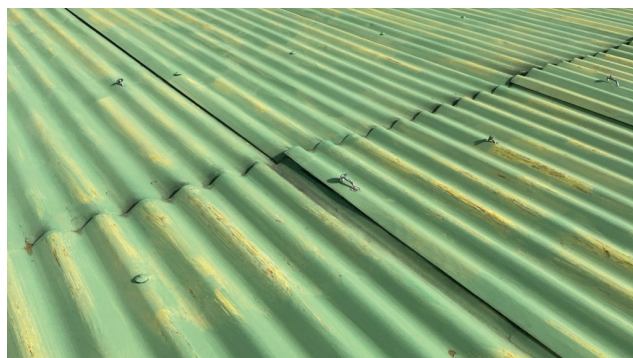
Utettheter i innføringer og tidligere innfestingshull, ellers spikeroptrekk

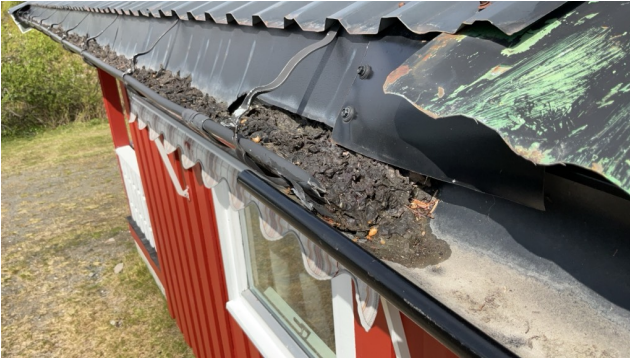
Skjøl mellom tekkinger har utettheter, manglende forkantbeslag på tekking fra byggeår

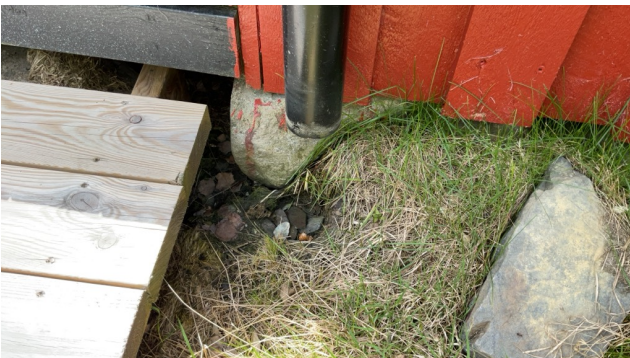
- Det er ikke tilfredsstillende bortledning av vann fra taknedløp ved grunnmur.
- Takrenner har punktvis lekkasjer.

Mangler bortledning av takvann fra et nedløp, takvann bør føres vekk fra bygningskropp for å unngå oppfukning

- Det bør lages system for bortledning av vann fra taknedløp ved grunnmur.
- Det må foretas tiltak for å lukke avviket.

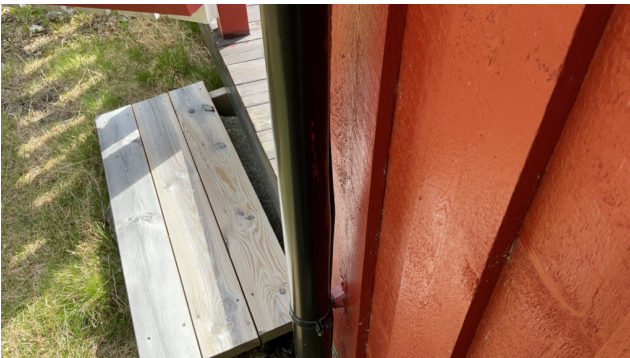
Frostsprenge på enkelte nedløp, samt et nedløp mangler bortledning av takvann.

Frostspreng på nedløp

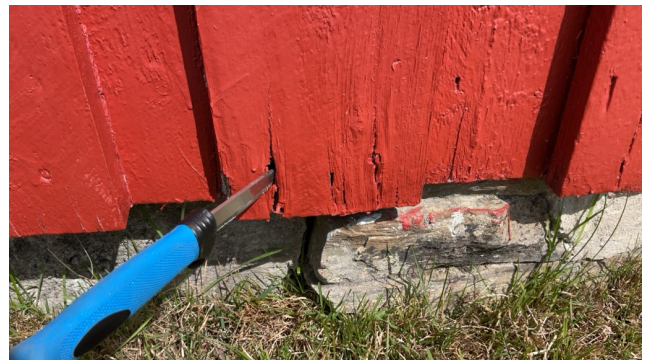
- Det er ingen eller liten lufting i nedre kant av kledning mot grunnmur.
- Det er påvist spredte råteskader i bordkledningen.

Det opplyses fra eier og i egenerklæring av det ved utskifting av vindu i 2020 ble avdekket råteskade i vegg, må hensyntas og anbefaler nærmere undersøkelse og tiltak.

Råteskader spredt på bordkledning er registrert i endevend, må foretas nærmere undersøkelse og tiltak av årsak/omfang. Kontroll av veggkonstruksjon bør foretas

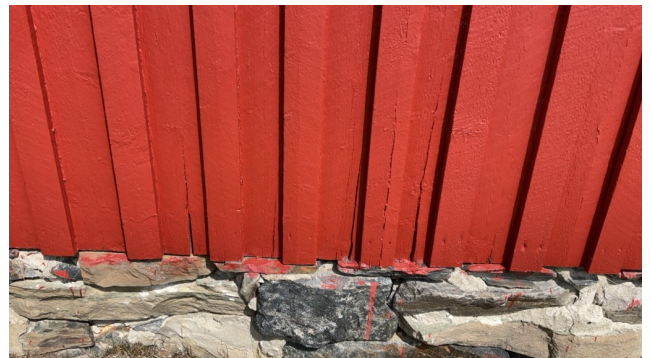
Sprekkdannelser i kledningsbord er registrert.

Sprekkdannelse i kledningsbord

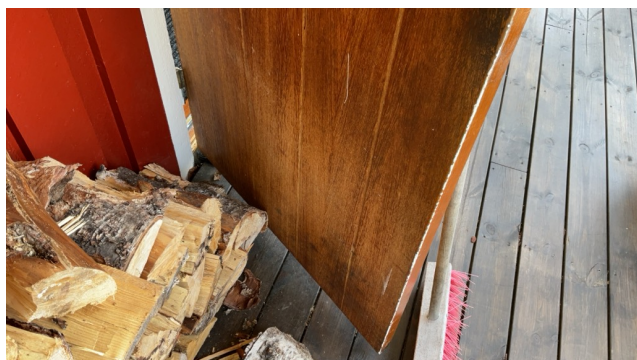
Vedlikeholdsbehov

- Det må foretas tiltak for å lukke avviket.

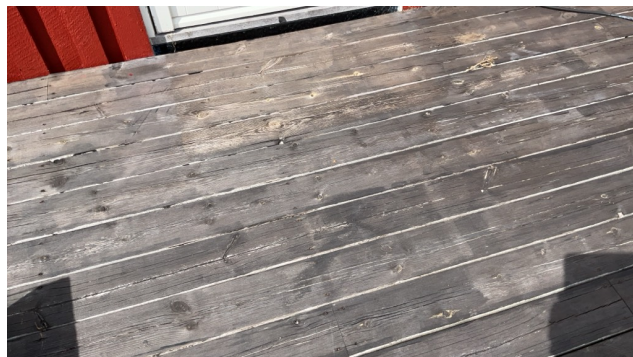
Vedlikeholdsbehov

- Det må foretas tiltak for å lukke avviket.

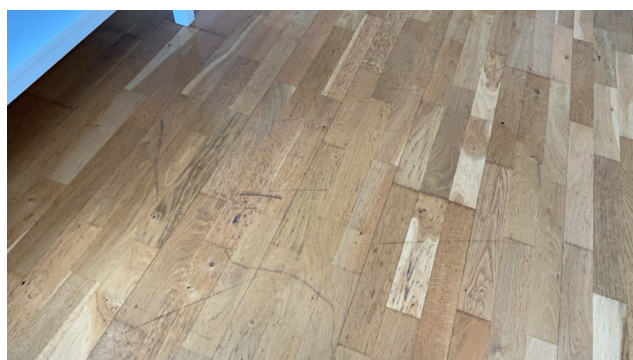
Slitasje og riper på gulvoverflate

- Overflater må utbedres eller skiftes.

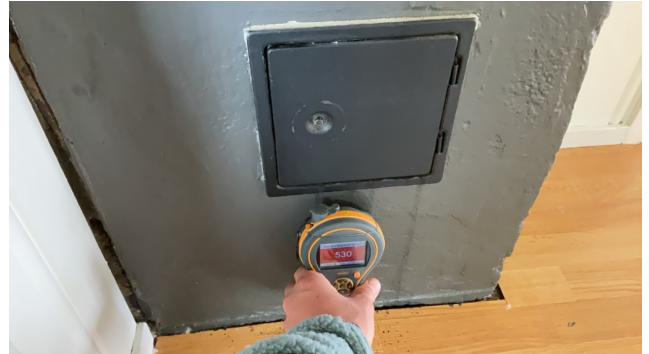
Rennermerke fra sotluke, ved fuktmåletaking med overflatesøk av fuktmåler var det fuktutslag  
Manglende ubrennbar plate på gulv under sotluke

Må foretas tiltak for å lukke avvik.

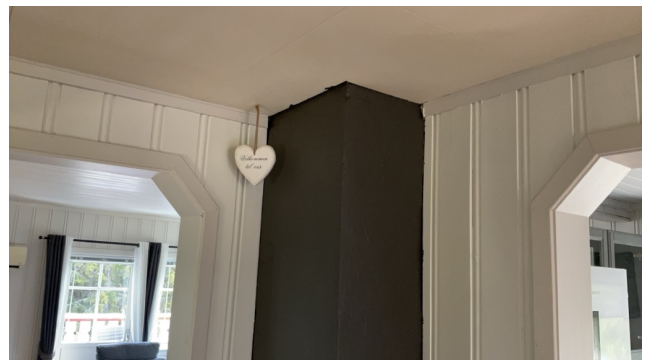
Brennbart material inntil skorstein

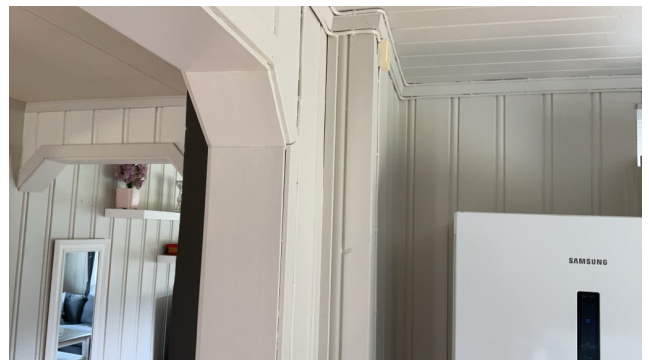
Ikke synlig pipevange

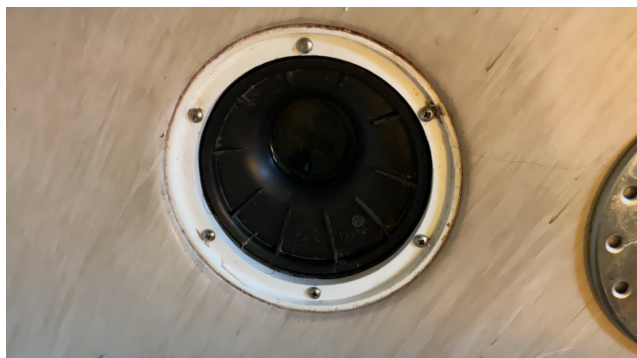
Fra sluk var det sluk av plast og nedbrett under klemring

- Våtrommet må totalrenoveres. Alle forhold med tettesjikt, våtsone, sluk m.m. må dokumenteres.
- Manglende oppgradering av våtrommet medfører høy risiko for at konstruksjonene ikke vil tåle vanlig bruk av vann eller lekkasjer. Dette kan føre til fuktskader på tilstøtende konstruksjoner.

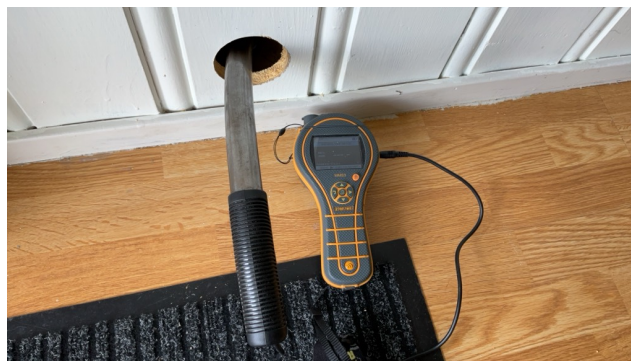
Hulltaking er foretatt uten å påvise unormale forhold, men det er registrert at vegg ikke er isolert. Hulltaking er foretatt ved/i gang.

Hulltaking er foretatt fra gang, ved fuktmåletaking av bunnsvill i vegg var det ikke fuktutslag

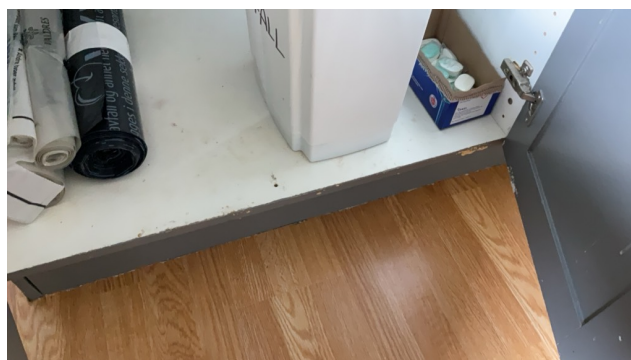
- Det er påvist skader på overflater/kjøkkeninnredning utover normal slitasjegrad.

Slitasje på innredning

Må påregnes oppgradering/oppussing.

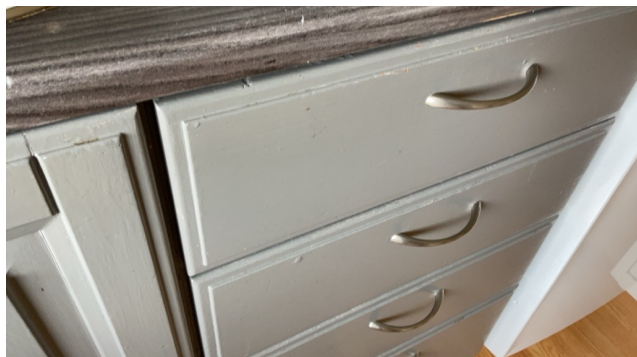
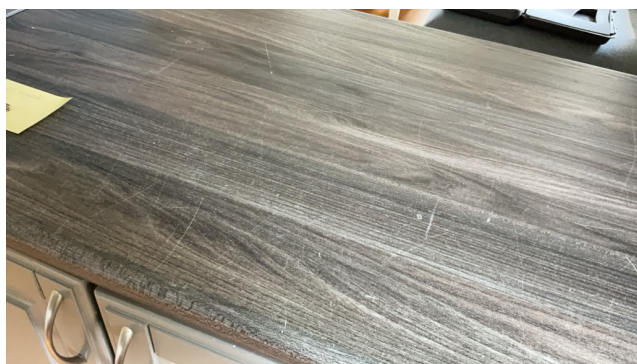
Slitasje på benkeplate

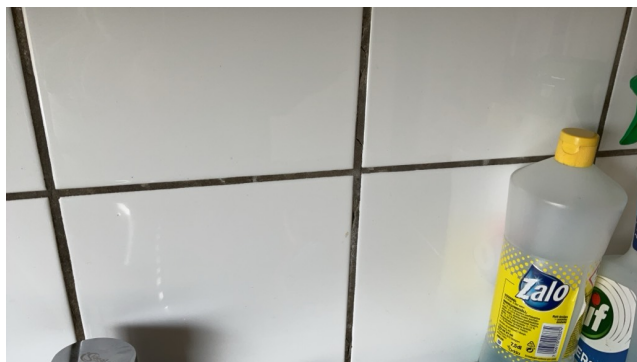
Sprekker i fuger på fliser
