**Salgsobjekt:** Enebolig  
**Eierform:** Eiet  
**Byggeår:** 1960  
**BRA-i/BRA Total** 75/78 kvm  
**Tomtstr.:** 1406.2 m<sup>2</sup>  
**Soverom:** 2  
**Gnr./bnr.** Gnr. 35, bnr. 169  
**Oppdragsnr.:** 1201250070

# Lys enebolig i stille og usjenerte omgivelser. 10-20 min. kjøring til skole, barnehage m.m.

Befaringsdato: 03.06.2025

Rapportdato: 20.06.2025

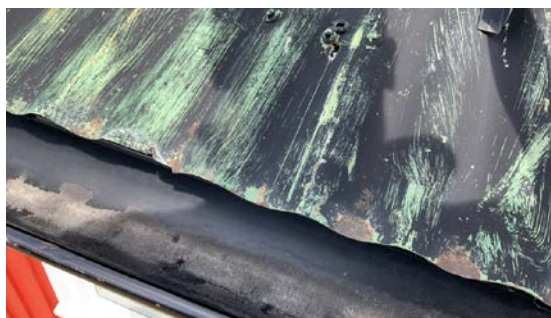
- Det er påvist skader eller avvik på selve taktekkingen.
- Mer enn halvparten av forventet brukstid er passert på taktekkingen.
- Mer enn halvparten av forventet brukstid er passert på undertak.
- Avvik spesielt på tekking fra byggeår, men bør foretas utbedring av tak i sin helhet da rust på plate-ende av begge tekkinger er registrert.

Det er registrert rust på tekking med tegn på at tekking har oppnådd forventet levetid

- Tidspunkt for utskiftning av taktekking nærmer seg.
- Taktekkingen må skiftes eller utbedres.
- Når taktekking og undertak begynner å bli gamle, øker risikoen for lekkasjer, noe som kan føre til omfattende og kostbare reparasjoner av underliggende konstruksjoner dersom en ikke foretar tiltak på konstruksjonene før dette oppstår.
- Tidspunkt for utskiftning av undertak nærmer seg.

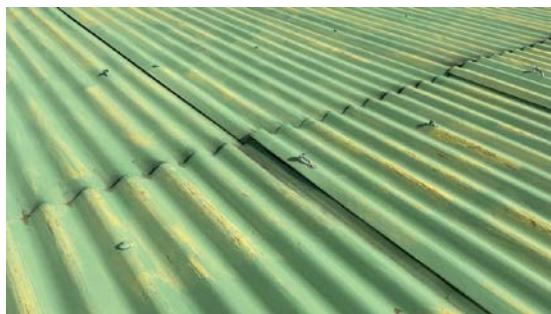
Utettheter i innføringer og tidligere innfestingshull, ellers spikeropptrekk

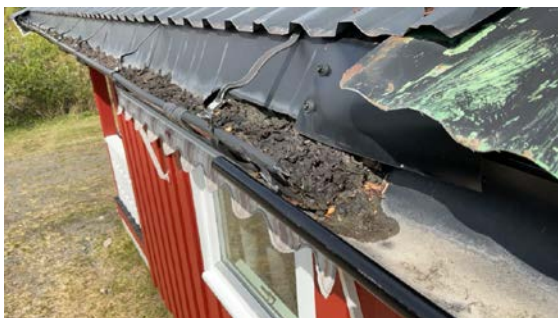
Skjøt mellom tekkinger har utettheter, manglende forkantbeslag på tekking fra byggeår

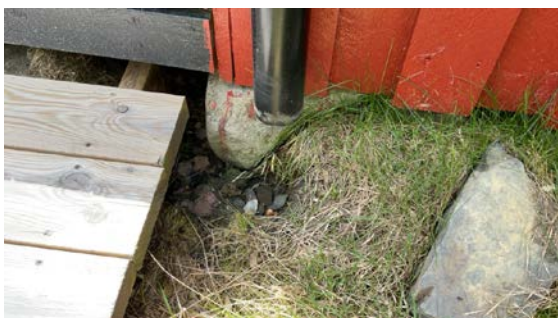
- Det er ikke tilfredsstillende bortledning av vann fra taknedløp ved grunnmur.
- Takrenner har punktvis lekkasjer.
- Frostspreng på enkelte nedløp, samt et nedløp mangler bortledning av takvann.

Mangler bortledning av takvann fra et nedløp, takvann bør føres vekk fra bygningskropp for å unngå oppfukting

- Det bør lages system for bortledning av vann fra taknedløp ved grunnmur.
- Det må foretas tiltak for å lukke avviket.

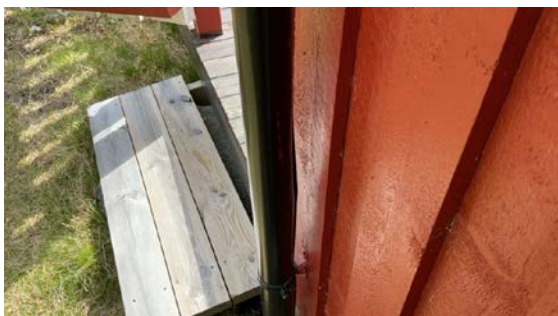
Frostspreng på nedløp

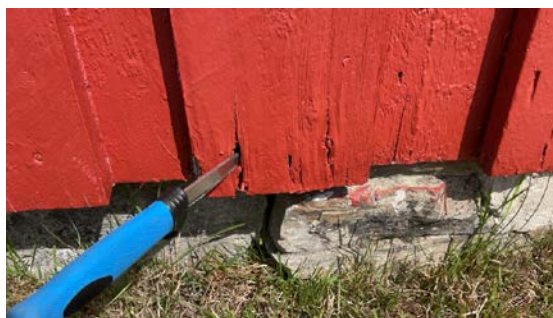
- Det er ingen eller liten lufting i nedre kant av kledning mot grunnmur.
- Det er påvist spredte råteskader i bordkledningen.
- Sprekkdannelse i kledningsbord er registrert. Det opplyses fra eier og i egenerklæring av det ved utskifting av vindu i 2020 ble avdekket råteskade i vegg, må hensyntas og anbefaler nærmere undersøkelse og tiltak.

Råteskader spredt på bordkledning er registrert i endevend, må foretas nærmere undersøkelse og tiltak av årsak/omfang. Kontroll av veggkonstruksjon bør foretas

- Råteskader i bordkledningen kan fortsette å utvikle seg både i tilliggende bordkledning og til bakenforliggende veggkonstruksjon, dersom en ikke foretar tiltak.
- Uten tilstrekkelig lufting bak bordkledningen kan fuktighet som trenger inn bak bordene eller gjennom veggene innenfra ikke tørke opp. Dette skaper ideelle forhold for råtesopp og muggvekst.
- Andre tiltak:

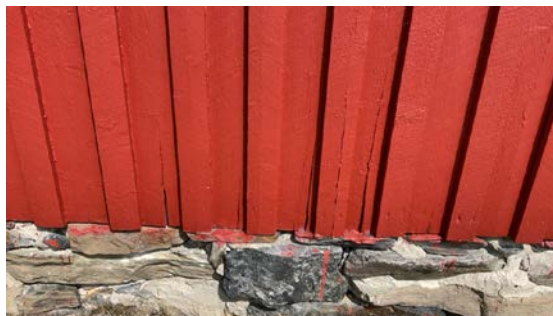
Sprekkdannelse i kledningsbord

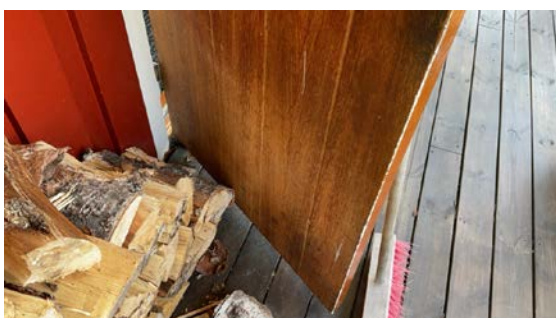
Vedlikeholdsbehov

- Det må foretas tiltak for å lukke avviket.

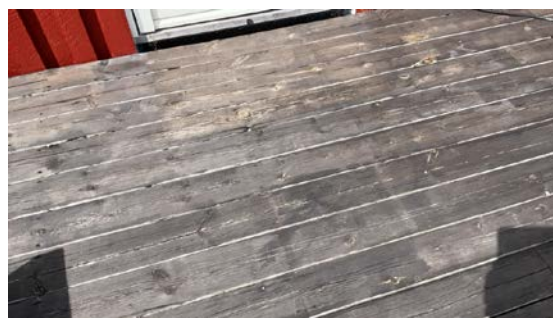
Vedlikeholdsbehov

- Det må foretas tiltak for å lukke avviket.

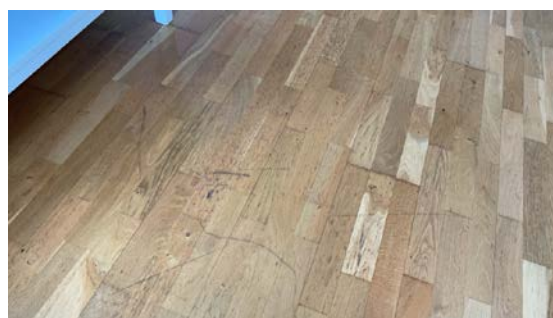
Slitasje og riper på gulvoverflate

- Overflater må utbedres eller skiftes.

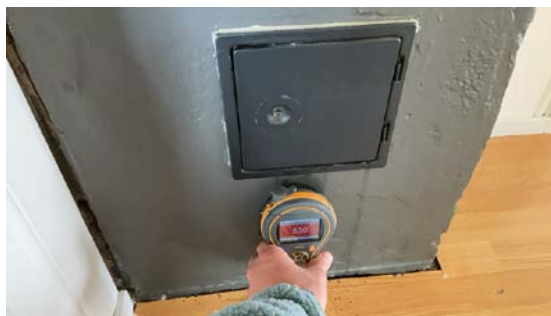
Rennmerke fra sotluke, ved fuktmåletaking med overflatesøk av fuktmåler var det fuktutslag  
Manglende ubrennbar plate på gulv under sotluke

Må foretas tiltak for å lukke avvik.

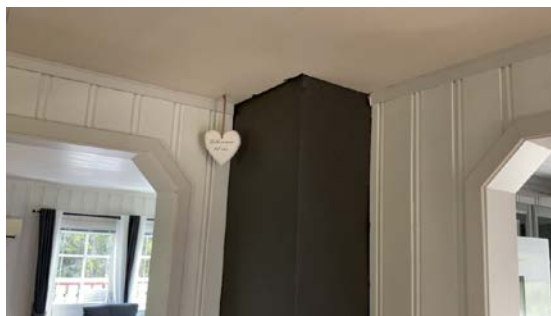
Brennbart material inntil skorstein

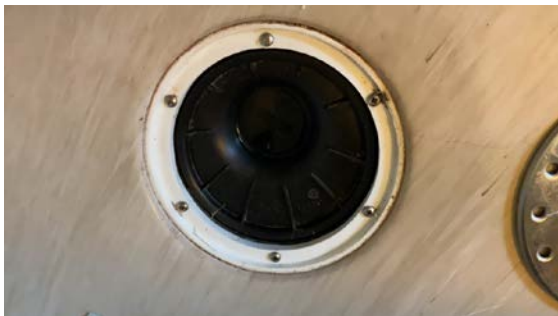
Fra sluk var det sluk av plast og nedbrett under klemring

- Våtrommet må totalrenoveres. Alle forhold med tettesjikt, våtsone, sluk m.m. må dokumenteres.
- Manglende oppgradering av våtrommet medfører høy risiko for at konstruksjonene ikke vil tåle vanlig bruk av vann eller lekkasjer. Dette kan føre til fuktskader på tilstøtende konstruksjoner.

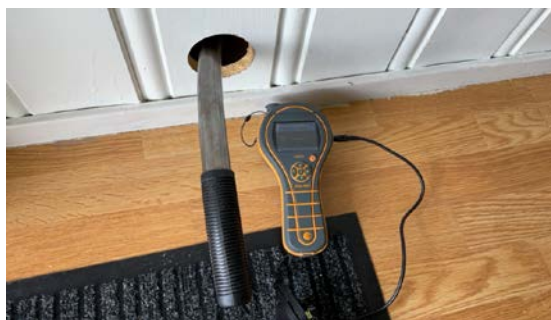
Hulltaking er foretatt uten å påvise unormale forhold, men det er registrert at vegg ikke er isolert. Hulltaking er foretatt ved/i gang.

Hulltaking er foretatt fra gang, ved fukt måtning av bunnsvill i vegg var det ikke fuktutslag

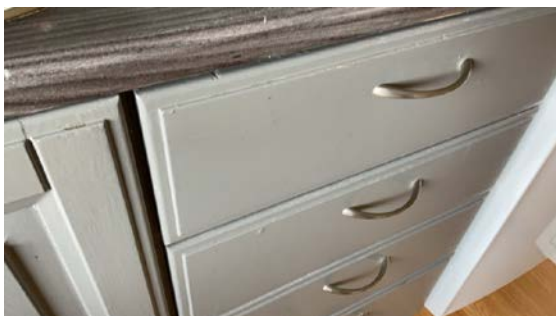
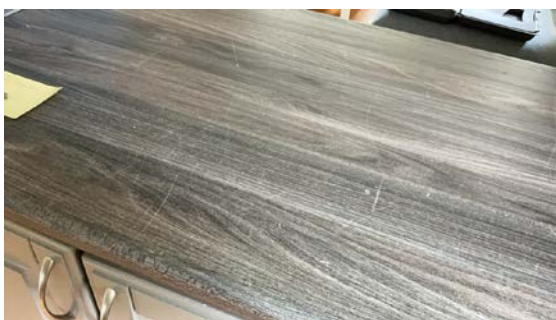
Slitasje på benkeplate

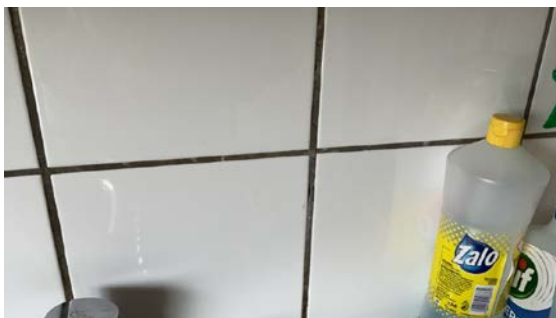
Sprekker i fuger på fliser  
**1. ETASJE > KJØKKEN**
