# Tilstandsrapport

Enebolig

Lensmann Jahnsens veg 2, 2211

Befaringsdato: 07.07.2025

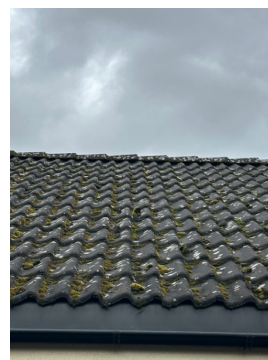
Tak tekket med betongtakstein fra byggeår. Det er mose på taket. Siden taket (takkonstruksjon, takteking og skorstein) kun er observert fra bakkenivå, er vurderingen begrenset av dette. Det er ikke sikkerhetsmessig forsvarlig å bevege seg ut på taket eller observere fra stige. Selv om det ikke er avdekket skader under befaringen, betyr ikke dette at det ikke foreligger skader som en besiktigelse på taket kan avdekke. Vær oppmerksom på denne risikoen. En undersøkelse av taket kan utføres av en fagperson under tilstrekkelige sikkerhetsforhold.

Taket bør vaskes.

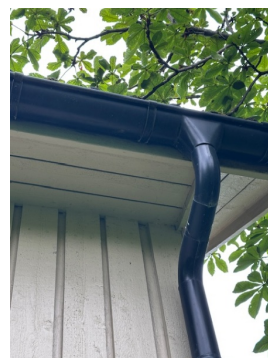
### Nedløp og beslag

Forkantblekk, takrenner og nedløp i lakkert metall.

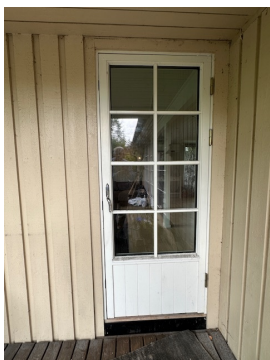
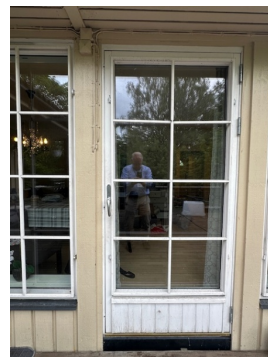
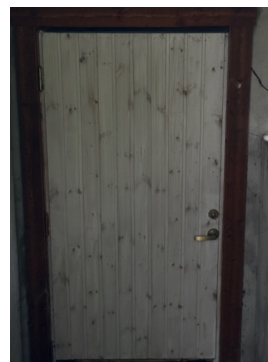
## ! TG 2 Dører

Malt inngangsdør med glass i dørblad, terrassedører med 2-lags isolerglass og kjellerdør.

Det må påregnes en oppgradering av terrassedør fra 1990.

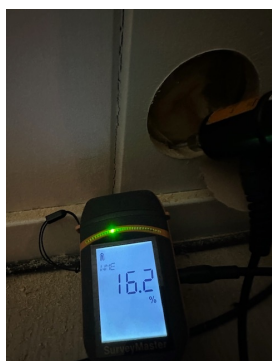
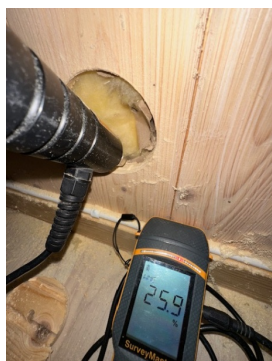
## ! TG 2 Rom Under Terreng

Det er boret hull i utforet grunnmur i kjeller i kjellerstue og bod mot nord. Fuktmåling med pigger inne i vegg - mot grunnmur. Det påvises fukt over normalen i bod.

- Det er gjennom hulltaking påvist høyt fuktnivå inne i trekonstruksjonen i hulltakingen, men ikke påvist fuktskader i dette området. Høy luftfuktighet kan over tid føre til muggvekst eller sverting av materialer. Samtidig kan materialer og konstruksjoner bli ødelagt.

- Det påviste fuktnivå gir grunn til å overvåke konstruksjonen jevnlig for å se utvikling over tid, og eventuelt foreta tiltak for å unngå fuktskader. Ytterligere undersøkelser bør foretas for å få kartlagt tilstanden. Det bør påregnes tiltak for å utbedre årsaken til fukt.

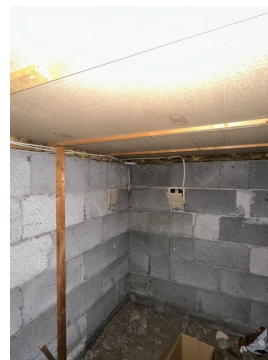
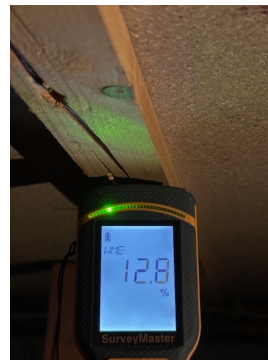
## ! TG 2 Krypkjeller

Det er krypkjeller under gammel del av huset. Ringmur av lecastein, det er synlig god drenerende masse. Det anbefales å legge plast på terreng. Det bemerkes at krypkjelleren har god ventilering, men at slike konstruksjoner er risikoutsatt i henhold til fukt og råteskader.

- Det er manglende fuktsperre på bakken.

- Fuktsperre på bakken bør etableres.

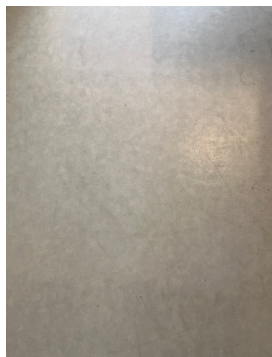
- Det er påvist avvik i fallforhold til sluk i forhold til krav i forskrift på byggetidspunktet.

- Til tross for avviket i fall/høydeforskjell til sluk, vil gulvet fortsatt kunne lede vann mot sluket, men med redusert effektivitet. Dette kan potensielt øke risikoen for vannansamling i enkelte områder av badet.

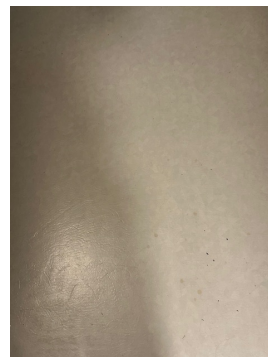
### ! TG 2 Overflater Gulv

- Det er påvist avvik i fallforhold til sluk i forhold til krav i forskrift på byggetidspunktet.

- Til tross for avviket i fall/høydeforskjell til sluk, vil gulvet fortsatt kunne lede vann mot sluket, men med redusert effektivitet. Dette kan potensielt øke risikoen for vannansamling i enkelte områder av badet.

Påregn oppgradering av vinylbelegg på gulv.

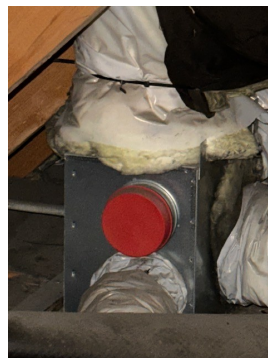
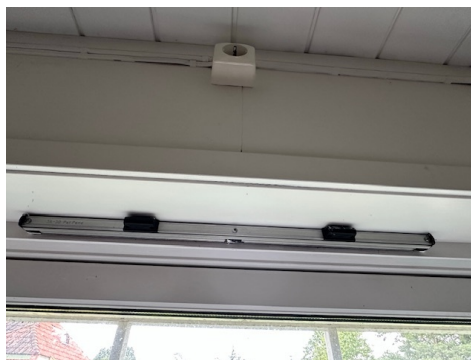
## TG 3 Ventilasjon

Felles avtrekksvifte er defekt. Avtrekk på bad/vaskerom og bad via felles avtrekksvifte (defekt), plassert på kneloftet. Ventilatorhette over platetopp. Ellers er det naturlig ventilering via ventiler i vinduskarmer og vinduer som kan åpnes.

- Det er påvist mangelfull ventilasjon på ett eller flere rom i boligen.

- Anlegget må sjekkes av fagperson.

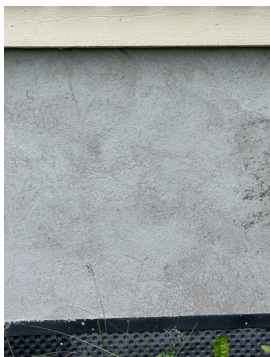
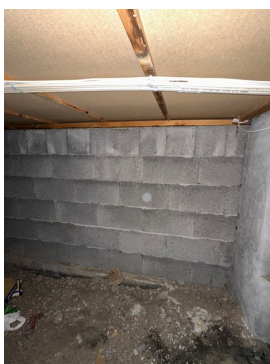
## ! TG 2 Grunnmur og fundamenter

Betongfundament og grunnmur av lettklinkerblokker som utvendig er pusset.

Noen synlige riss i grunnmur.
