Lensmann Jahnsens veg 2, 2211 KONGSVINGER

**Innholdsrik og tiltalende enebolig  
med svært sentrumsnær  
beliggenhet \* 6 soverom og 2 bad  
\* Solrik hage!**

| Tilstandsrapport ..... | 41 |

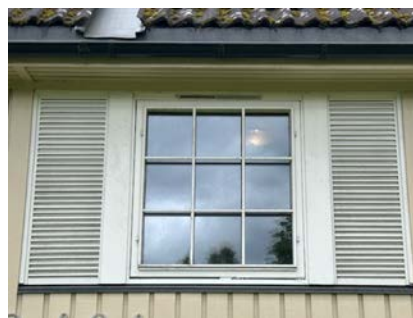
- Det er avvik:

Det bør påregnes utskifting av vinduene fra 1990, da vinduer har en normal levetid på 20-30 år.

**Kostnadsestimat: 100 000 - 300 000**

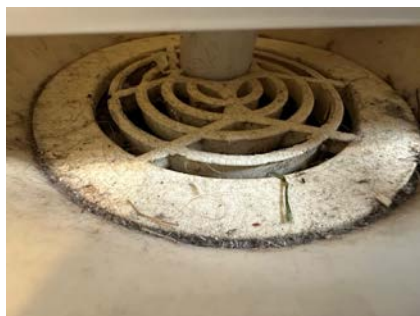
- Det er påvist avvik i fallforhold til sluk i forhold til krav i forskrift på byggetidspunktet.

- Til tross for avviket i fall/høydeforskjell til sluk, vil gulvet fortsatt kunne lede vann mot sluket, men med redusert effektivitet. Dette kan potensielt øke risikoen for vannansamling i enkelte områder av badet.

Både sluk og vinylbelegg bør påregnes skiftes.

**Kostnadsestimat: 10 000 - 50 000**

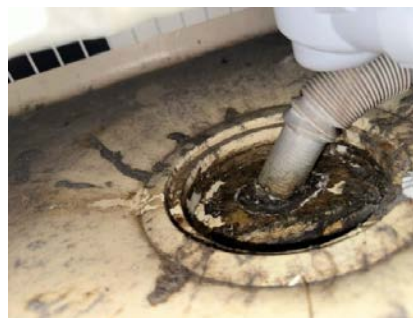
- Det er påvist avvik i fallforhold til sluk i forhold til krav i forskrift på byggetidspunktet.

- Til tross for avviket i fall/høydeforskjell til sluk, vil gulvet fortsatt kunne lede vann mot sluket, men med redusert effektivitet. Dette kan potensielt øke risikoen for vannansamling i enkelte områder av badet.

Både sluk og vinylbelegg bør påregnes skiftes.

**Kostnadsestimat: 10 000 - 50 000**

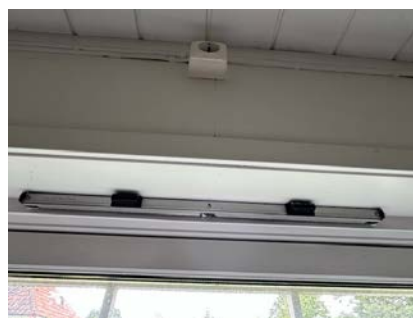
- Det er påvist mangelfull ventilasjon på ett eller flere rom i boligen.

- Anlegget må sjekkes av fagperson.

**Kostnadsestimat:** 10 000 - 50 000
