# Tilstandsrapport

Andelsleilighet

Theodor Kollers vei 11 B, 1637 GAMLE  
FREDRIKSTAD

Befaringsdato: 12.03.2025

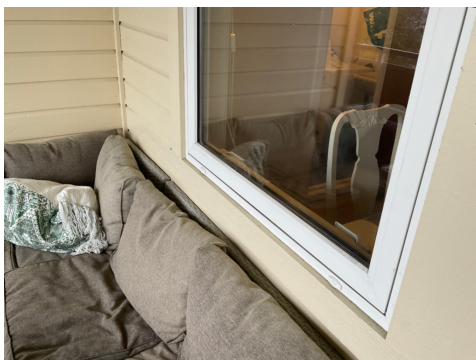
### ! TG 1 Vinduer

Vinduer med rammer og karmen i PVC med isolerglass med ukjent alder.

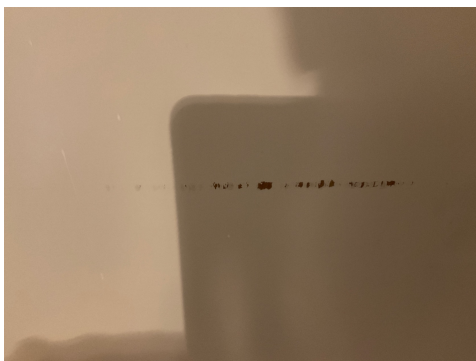
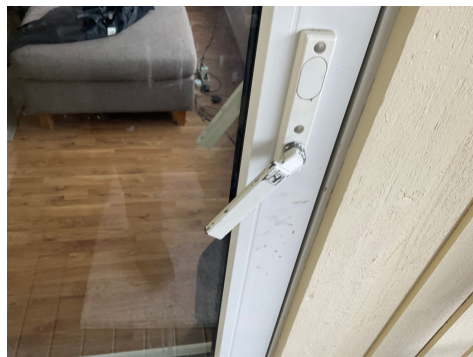
### ! TG 2 Dører

- Det er påvist dører som er vanskelig å åpne eller lukke.
- Det er påvist andre avvik:

Sår/merker på dørblad til hovedytterdør.

Balkongdør er noe vanskelig å åpne/lukke.

- Det må foretas tiltak for å lukke avviket.
- Dører må justeres.

Lokal utbedring. Det noteres at dette er vedlikehold som borettslaget normalt sett har ansvaret for.

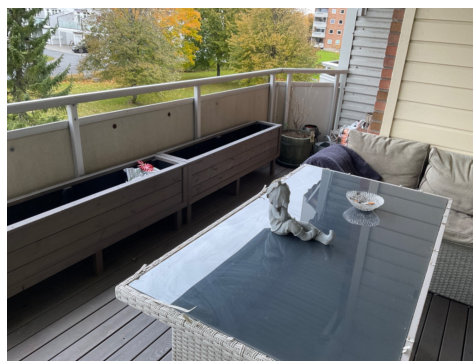
### ! TG 1 Balkonger, terrasser og rom under balkonger

Rekkverkshøyde er målt til ca. 100 cm og er innenfor dagens krav.

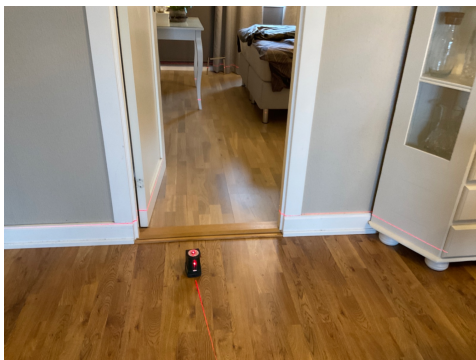
### ! TG 2 Etasjeskille/gulv mot grunn

- Målt høydeforskjell på over 15 mm gjennom hele rommet.

Tilstandsgrad 2 gis med bakgrunn i standardens krav til godkjente måleavvik.

- For å få tilstandsgrad 0 eller 1 må høydeforskjeller rettes opp. Det vil imidlertid sjelden være økonomisk rasjonelt som et enkeltstående tiltak i en bolig som dette. Dersom boligen en gang skal renoveres, kan man vurdere slike tiltak.

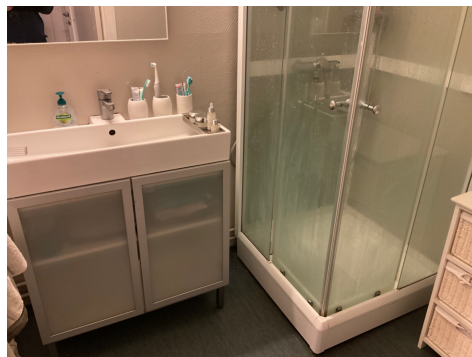
#### TG 3 Generell

- Våtrommet må oppgraderes for å tåle normal bruk etter dagens krav.

Badet fungerer med dagens tilstand og er i bruk. Dagens forskrift gir rommet tilstandsgrad 3 opp mot alder på vanntett sjikt. Det benyttes dog dusjkabinett som gjør at rommet får svært liten vannbelastning.

Det understrekes at det benyttes dusjkabinett som gjør at rommet får svært liten vannbelastning med dagens bruk. Dersom våtrommet skal tilfredsstillе dagens forskrift må det totalrenoveres. Alle forhold med tettesjikt, våtsone, sluk m.m. må dokumenteres.

**Kostnadsestimat: 100 000 - 300 000**

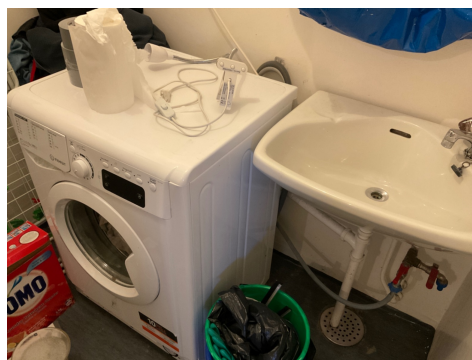
#### TG 3 Generell

- Våtrommet må oppgraderes for å tåle normal bruk etter dagens krav.

Vaskerommet fungerer med dagens tilstand og er i bruk. Dagens forskrift gir rommet tilstandsgrad 3 opp mot alder på vanntett sjikt. Et vaskerom er dog et rom som er svært lite utsatt for vannbelastning, og rommet fungerer godt med dagens tilstand.

Det understrekes at et vaskerom er et rom som er svært lite utsatt for fri vannbelastning.

Dersom våtrommet skal tilfredsstillе dagens forskrift må det totalrenoveres. Alle forhold med tettesjikt, våtsone, sluk m.m. må dokumenteres.

**Kostnadsestimat: 50 000 - 100 000**

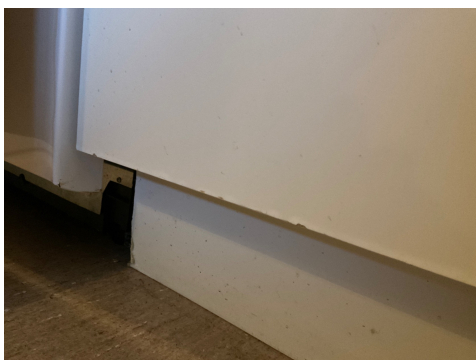
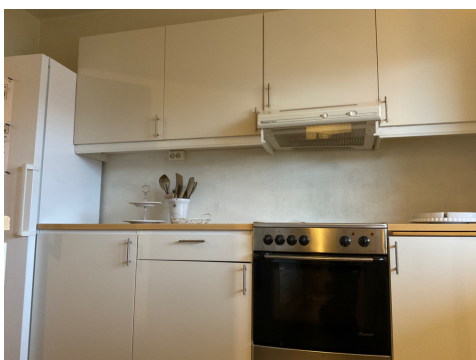
#### ! TG 2 Overflater og innredning

- Det er påvist at overflater har noe skader.

Stedvis svellinger, sår og slitasje. List mellom benkeplate og vegg har stor slitasje etter vannbelastning.

- Det må foretas lokal utbedring.

Rommet kan lokalt utbedres, men bør skiftes opp mot alder og tilstand.

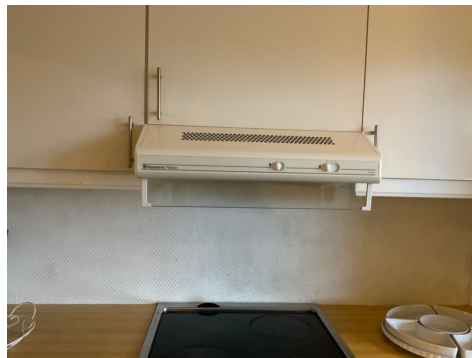
#### ! TG 2 Avtrekk

Høy alder på ventilator.

- Det er ikke behov for utbedringstiltak.

Ikke nødvendig med tiltak da den fungerer i dag, men grunnet alder kan skader plutselig oppstå.

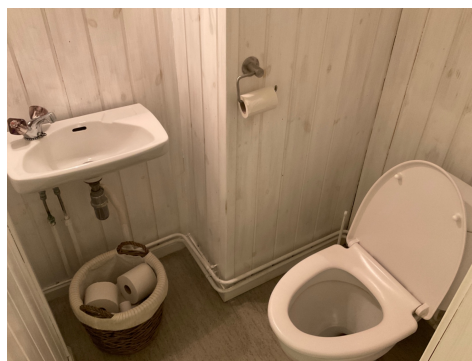
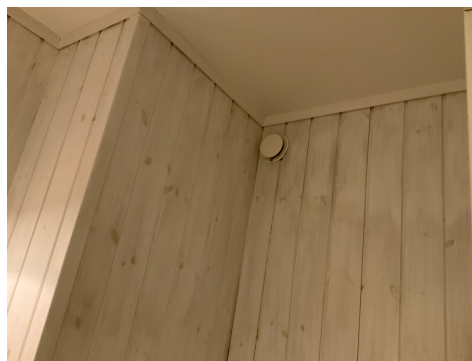
#### ! TG 2 Overflater og konstruksjon

- Toalettrom har kun naturlig avtrekk fra rommet, NS 3600 krever mekanisk avtrekk for å kunne gi TG 0/1.

- Mekanisk avtrekk bør etableres på toalettrom.

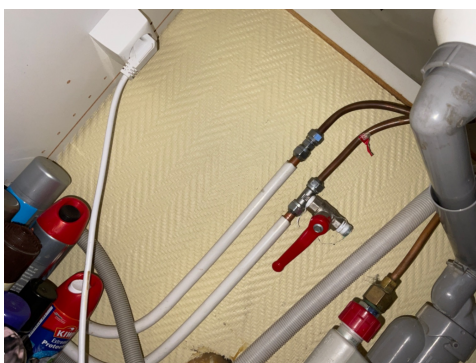
#### ! TG 2 Vannledninger

- Mer enn halvparten av forventet brukstid er passert på innvendige vannledninger.

- Det er ikke behov for utbedringstiltak siden anlegget fungerer i dag, men ut ifra alder kan skader plutselig oppstå på eldre anlegg.
- I forbindelse med oppgradering av våtrom vil det være naturlig med utskifting av rør.

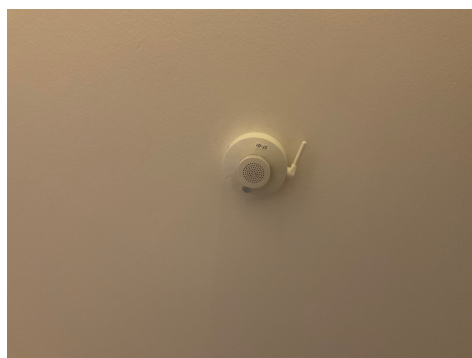
## TG 1 Branntekniske forhold

Brannslukningsapparat og røykvarslere er montert iht. forskrifter.
