# Tilstandsrapport

Enebolig

Heiaveien 8, 8630 STORFORSHEIA

Befaringsdato: 30.04.2025

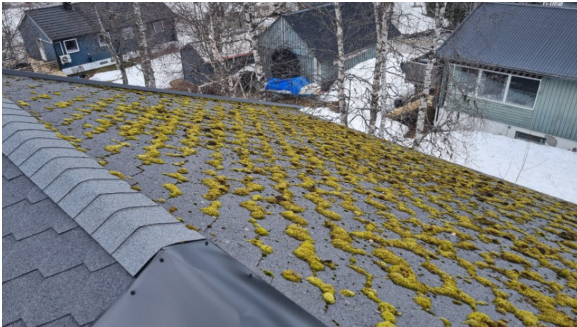
Taket er mosegrodd.

Mose på taktekkingen bør fjernes.

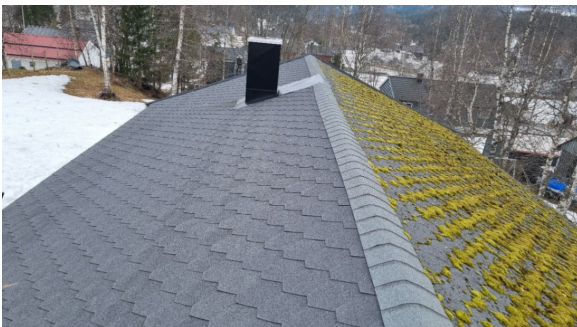
Det mangler stigetrinn til pipe.

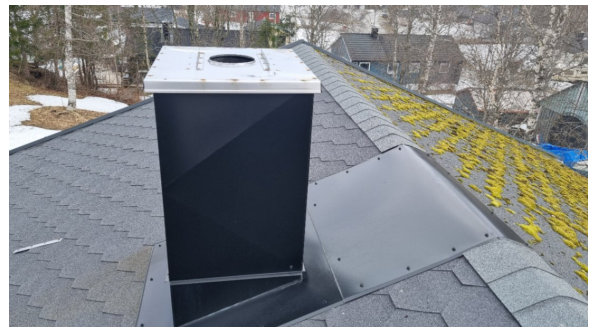
Det mangler bue

Det bør monteres bue på pipebeslaget.  
Nedløp med utettheter må skiftes.

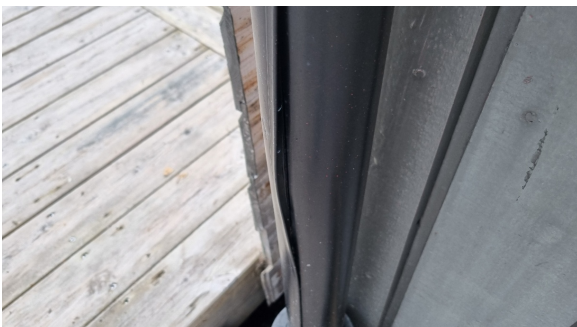
Det er utettheter i nedløp.

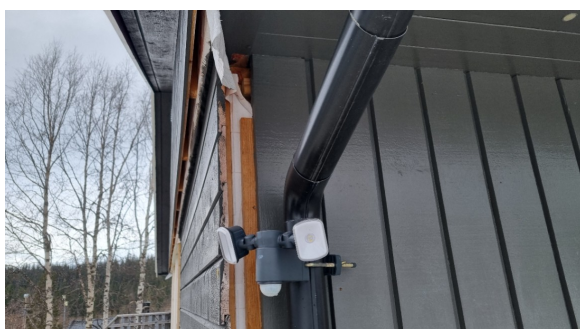
Gjenstående arbeider.

Ferdigstilling av gjenstående arbeider bør påregnes.

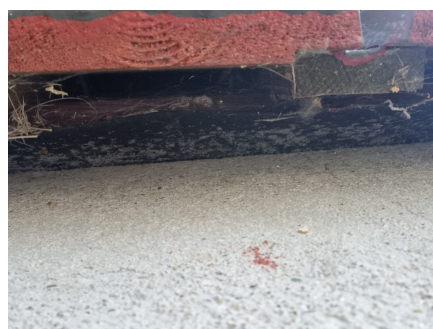
Det er ingen musesperre i nedre kant av konstruksjon.

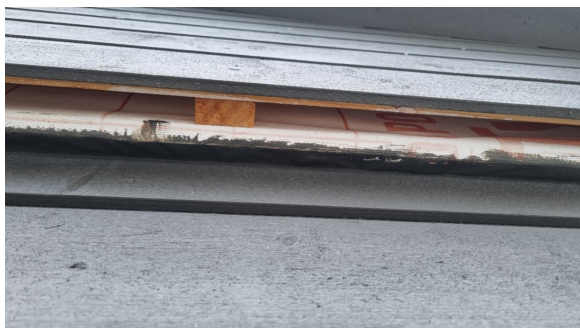
Ved befaring ble det registrert at vindspærren ikke er tilfredsstillende tildekket bak kledningen. Den er dermed eksponert og kan over tid bli utsatt for mekanisk skade, eksempelvis fra fugler eller andre dyr som kan lage hull i vindspærren.

Det anbefales å etablere tilfredsstillende tildekking av vindspærren for å beskytte denne mot ytre påvirkninger.

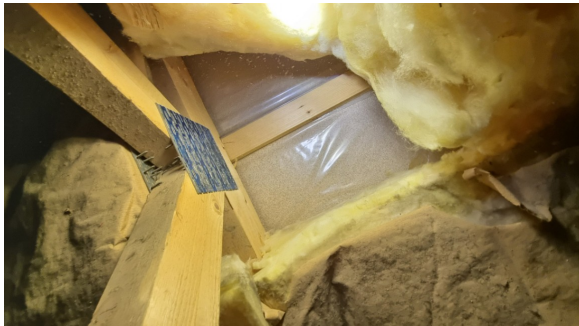
Det er ikke benyttet musesperre bak den opprinnelige bordkledningen. Dette innebærer en potensiell risiko for at mus kan ha tilgang til kaldloftet. Ved befaring ble det gjennomført stikkprøvekontroller på kaldloftet. Det ble ikke observert spor etter mus på kontrolltidspunktet. Det kan likevel ikke helt utelukkes at mus har vært eller kan komme inn, ettersom det mangler fysisk sperre mot slike skadedyr.

Kontroll av underliggende dampsperre og spor etter mus.

Det anbefales jevnlig inspeksjon av kaldloftet for å oppdage eventuell aktivitet av mus tidlig.

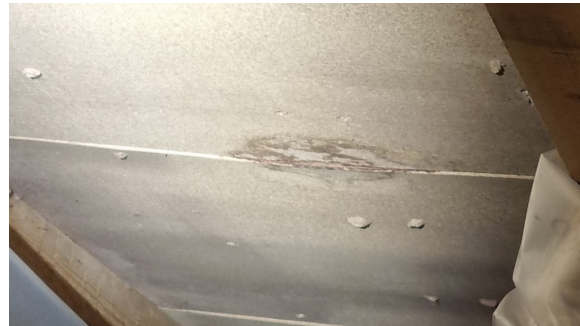
Fuktmerke etter tidligere lekkasje.

Overvåk tilstanden på fuktmerke.

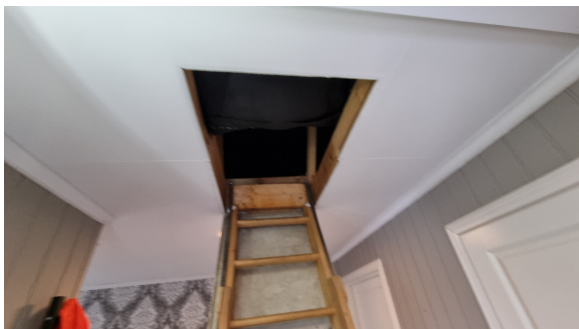
Det bemerkes at loftsluken til kaldloft er uisolert og uten tetningslist. Det ble ikke observert tegn til fuktskader eller muggvekst på befaringstidspunktet, men risikoen for kondensskader på kaldloftet vurderes som forhøyet grunnet varmetap og mulig luftlekkasje.

Det bemerkes at loftsluken til kaldloft er uisolert og uten tetningslist.

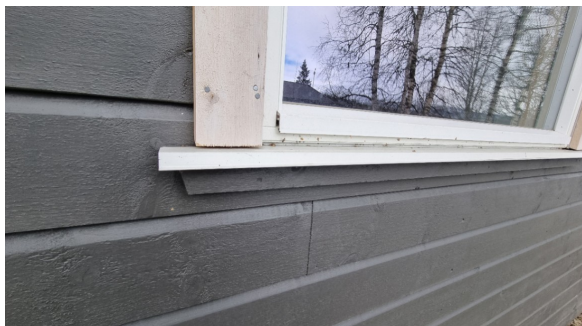
Ved befaring ble det registrert at beslaget under vinduet er montert med fall inn mot vinduet.

Det anbefales å utbedre beslaget slik at det får korrekt fall bort fra vinduet, for å sikre god vannavrenning og beskytte konstruksjonen mot fuktpåvirkning.

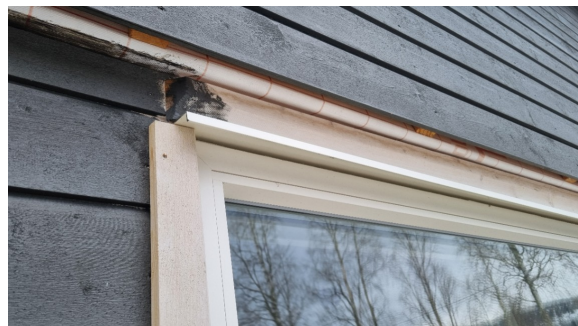
Beslag over vinduet ikke har tilstrekkelig overlapp til dekkbordene (omrammingen) på sidene av vinduet.

Det anbefales å forlenge eller skifte ut beslag/vannbrettet slik at det har korrekt sideoverdekning over dekkbordene.

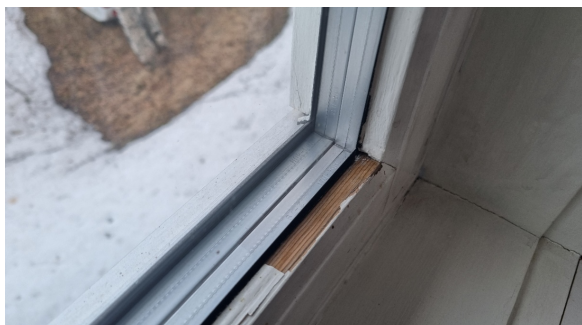
Vindu fra byggeår har noe slitasje.

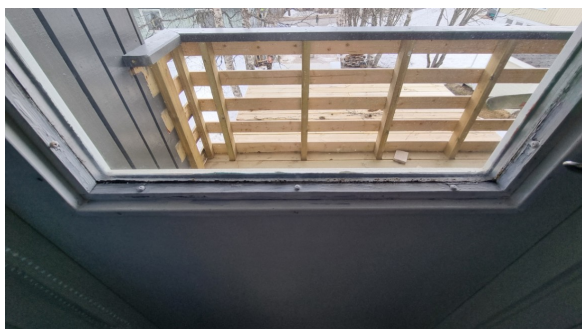
Balkongdør på soverom.

- Karmene i dører er værslitte utvendig og det er sprekker i treverket.

- Det må påregnes noe vedlikehold og at enkelte dører må skiftes ut.

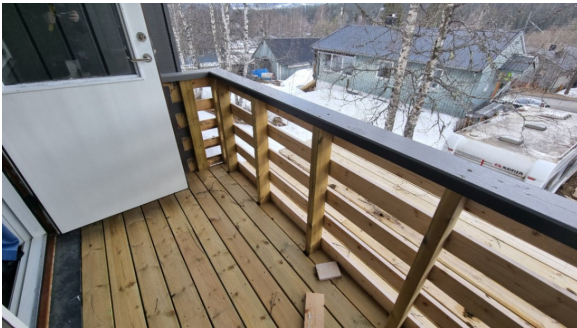
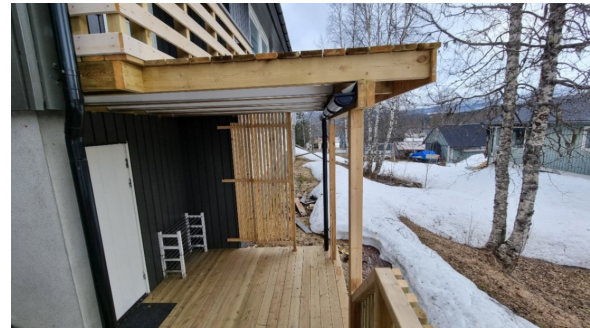
Rekkverket er for lavt i forhold til dagens krav til rekkverkshøyder. Takoverbygget platt ved inngangsdør til sokkeletasje.  
Åpninger i rekkverk er ikke i henhold til krav i dagens forskrifter.

- Det er ikke krav om utbedring av rekkverkshøyde opp til dagens forskriftskrav.
- Det er ikke krav om utbedring av åpninger i rekkverk til dagens forskriftskrav.

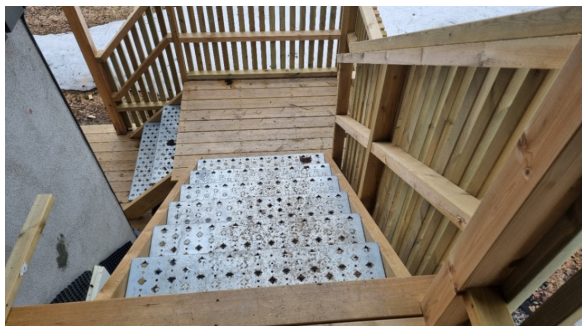
Trapp har ikke rekkverk på begge sider.

- Rekkverk må monteres for å lukke avviket.

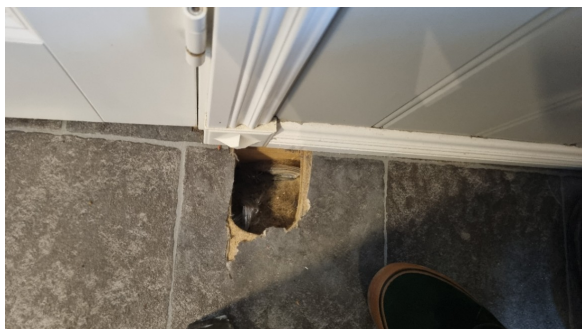
Det er hull i gulvet

Hull må tettes.

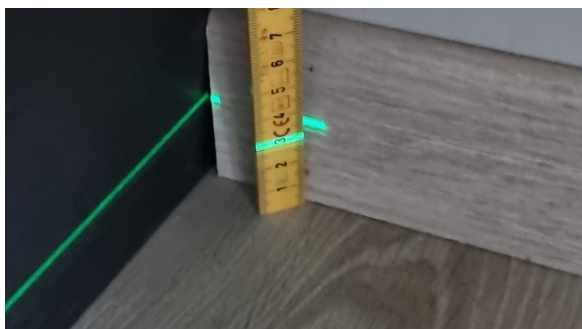
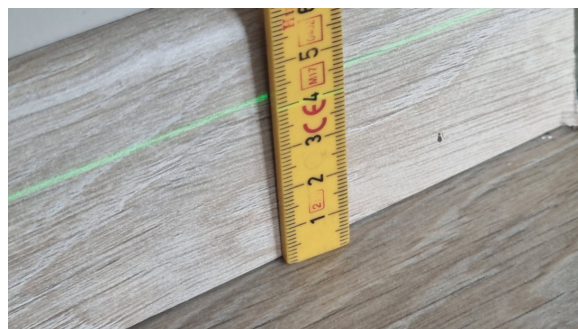
Ved stikkprøver av høydeforskjeller/planavvik, ble det registrert avvik på ca. 10 mm gjennom hele rommet.

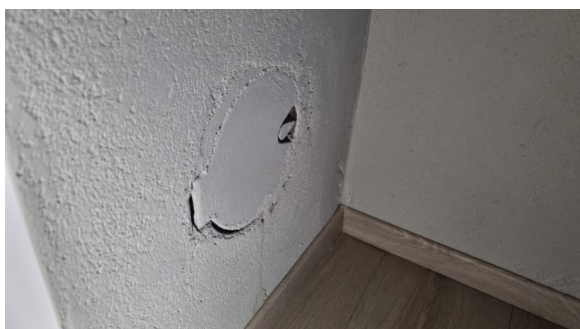
Ildfast plate mangler på gulvet under sotluke/feieluke på pipe.

- Det anbefales å montere ildfast plate under luker på pipe.

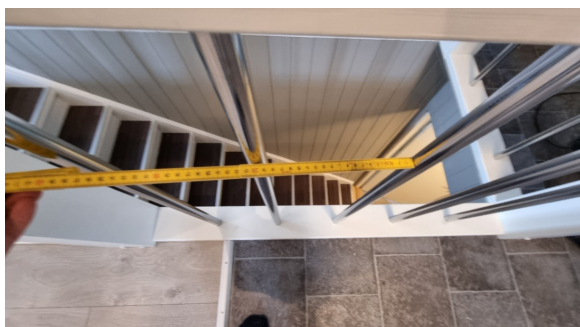
Åpninger i rekkverk er større enn dagens forskriftskrav til rekkverk i trapper.

- Åpninger er såpass store at det ut ifra sikkerhetsmessige forhold anbefales å lage mindre åpninger.
- Håndløper må monteres på vegg for å tilfredsstille krav på byggetidspunktet.

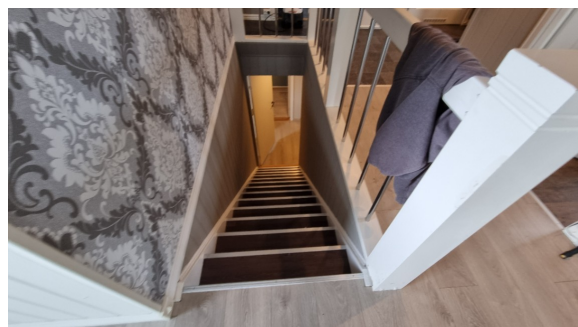
Det mangler håndløper på vegg i trappeløpet.

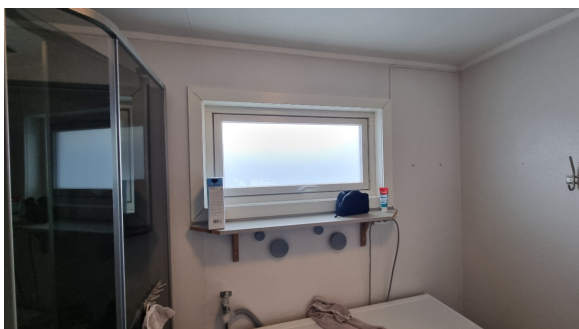
Det er registrert at det er benyttet malt glassfiberstrie som overflatebehandling i våtsone på badet. Løsningen anses ikke som tilstrekkelig vanntett, og det foreligger dermed risiko for fuktinntrengning.

Det er vindu i våtsonen ved dusjkabinett.

Det anbefales at overflatematerialet i våtsonen fjernes og erstattes med en godkjent vanntett løsning. Ved plassering av vinduer i våtsone må veggmembranen legges inn i vindussmyget, og overgangen mellom membran og karm/utføring tettes med fugemasse.

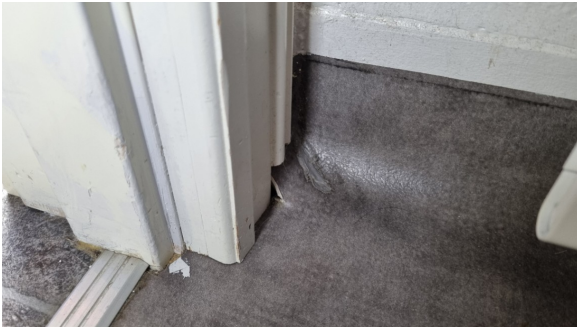
Utettheter i belegg.

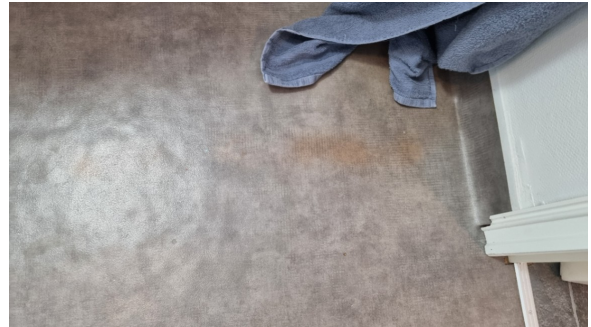
Missfarging i belegg.

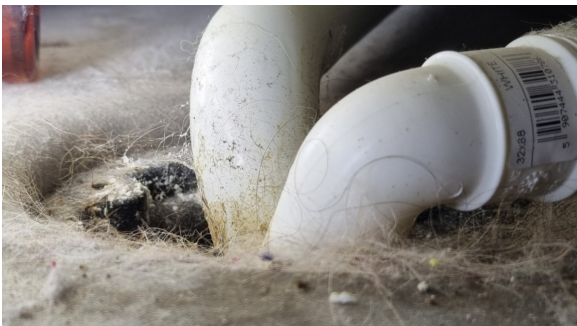
Kontroll av sluk.

Sluk må rengjøres og undersøkes nærmere.

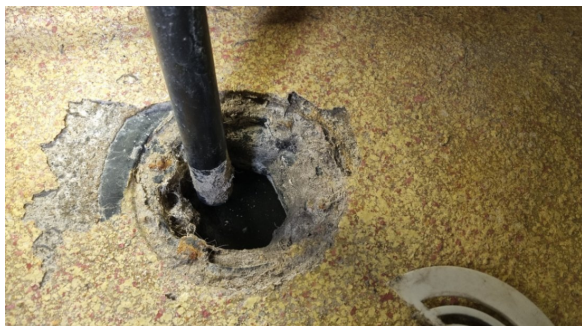
Våtrommet må oppgraderes for å tåle normal bruk etter dagens krav. Med bakgrunn i at vaskerommet er av eldre dato og har eldre sluk som har oversteget forventet levealder (25-75 år) og skader/lekkasjer kan oppstå, må badet påregnes oppgradert i tiden som kommer.

Plastsluk fra byggeår.

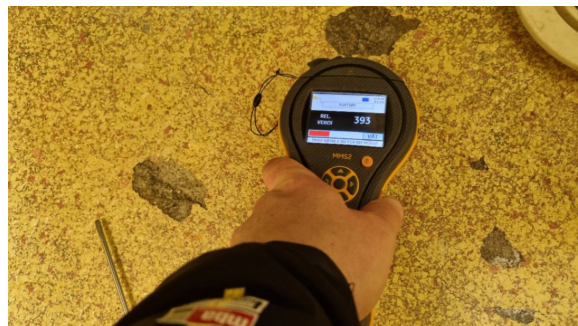
Det ble fuktmålt ved befaring, forhøyde fuktverdier ble registrert.

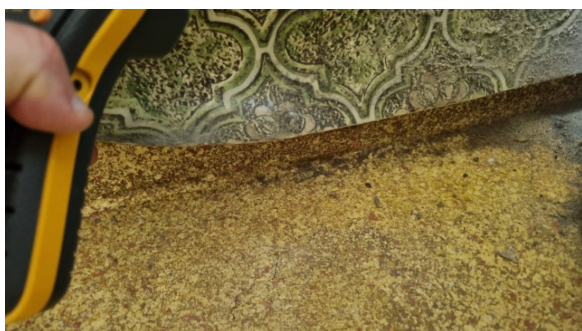
Våtromstapet har stedvis løsnet.

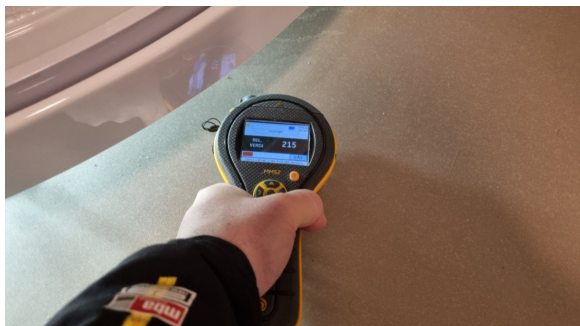
Det ble målt forhøyede fuktverdier. Dette kan skyldes restfukt i underlaget etter nylig legging, eller være et tegn på fukt fra underliggende konstruksjon.

Det ble registrert forhøyde fuktverdier.

Fuktutviklingen bør følges opp med nye målinger over tid for å avklare om fuktverdiene avtar, eller om det er behov for ytterligere undersøkelser og tiltak.

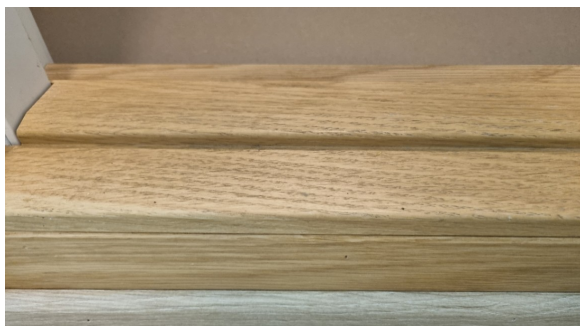
Det er ikke tilluft fra tilstøtende rom.

- Det bør etableres tilfredsstillende tilluft til våtrom f.eks. luftespalte ved dør e.l.

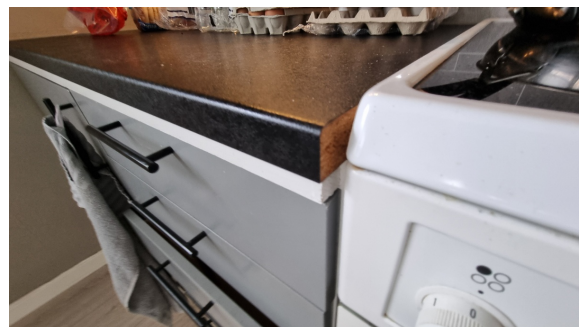
Det mangler laminering på endene av benkeplaten ved komfyrområdet.

Det bør påføres laminering på kantene for å beskytte benkeplaten mot slitasje og fukt.

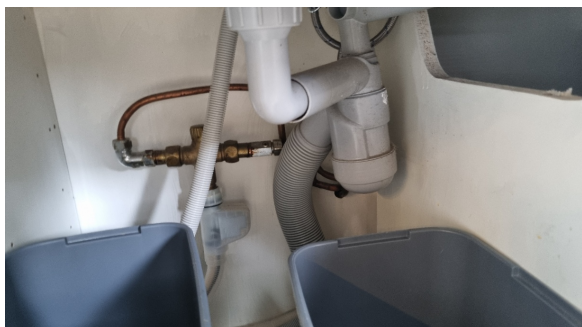
Vannledninger av kobber

- Det er ikke behov for utbedringstiltak siden anlegget fungerer i dag, men ut ifra alder kan skader plutselig oppstå på eldre anlegg.

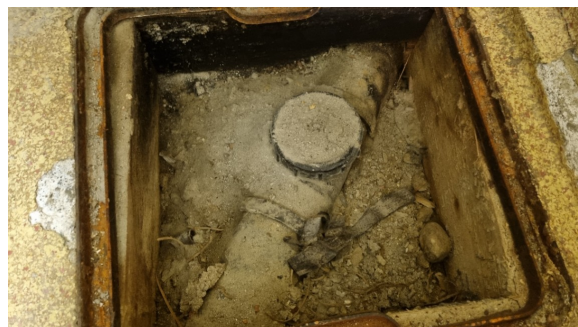
Avløpsrør under støpt plate er fra byggeår.

- Det er ikke behov for utbedringstiltak siden anlegget fungerer i dag, men ut ifra alder kan skader plutselig oppstå på eldre anlegg.

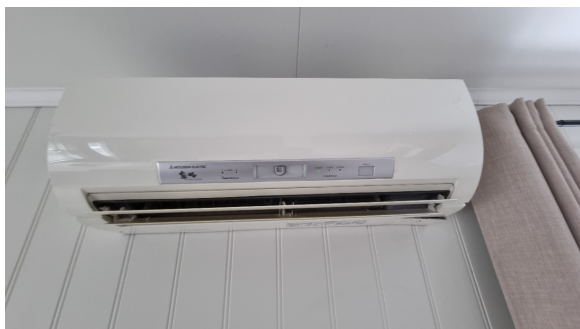
Varmepumpe fra 2008.

Utskiftning av varmepumpen må påregnes på sikt, tidspunktet for dette er umulig å si.

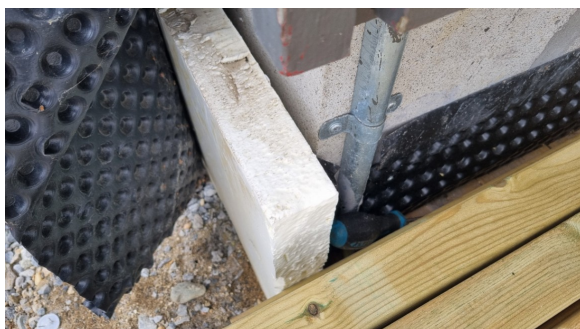
Ved befaring ble det registrert at utvendig isolasjon (isopor) mangler puss og tetningslist.

Det anbefales å etablere korrekt pussing og montering av tetningslist for å beskytte isolasjonen.

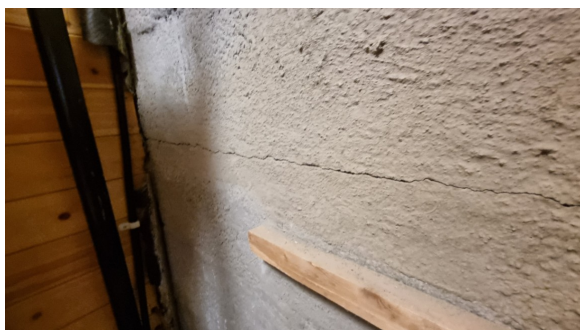
Sprekk/riss.

Det er registrert sprekker som per i dag fremstår som stabile. Det anbefales å overvåke tilstanden over tid for å sikre at sprekken ikke utvikler seg videre, noe som kan indikere bevegelser i konstruksjonen eller underliggende skader.

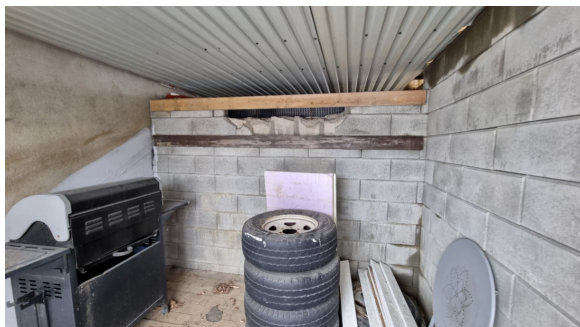
Det er steiner med skader

Utskifting av steiner med skader kan vurderes.
