# Tilstandsrapport

📍 Finns vei 7, 0575 OSLO

# gnr. 128, bnr. 42

Oppdragsnr.: 15431-1519

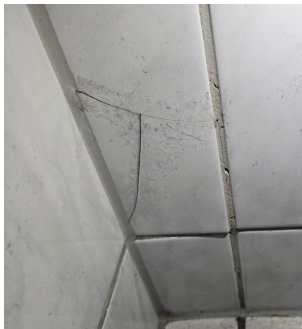
Det ble registrert at det er sprekke i flis ved siden av innkassing ved toalett, noen ujevnheter i fliser og stedvis dårlig vedheft på silikonfuger. Våtsoner på badrom skal ha vanntett sjikt i form av membran under veggfliser. Mer enn halvparten av forventet brukstid er passert på membranløsningen.

Sprekk i veggflis.

En eventuell utskifting av flis må utføres av fagfolk med kompetanse på området.

Det anbefales å skifte silikonfuger da silikon har en tendens til å løsne etter noen år og fordi silikonens soppdrepende effekt avtar med årene.

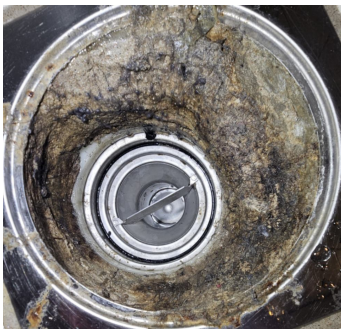
Sluk.

Det anbefales fortsatt bruk av dusjkabinett og regelmessig rens av sluket til badet er oppgradert til gjeldende krav. Dette innebærer at dusjkabinettet må dras frem for å få inspisert og rengjort sluket.
