Tilstandsrapport

Enebolig

Folkenborgveien 56 , 1850 MYSEN

Befaringsdato: 04.03.2026

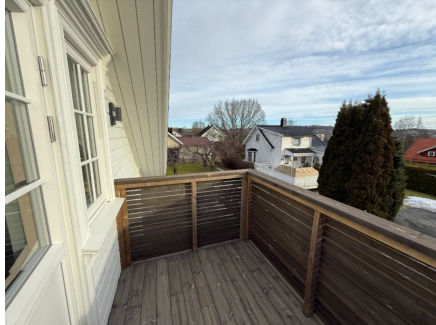
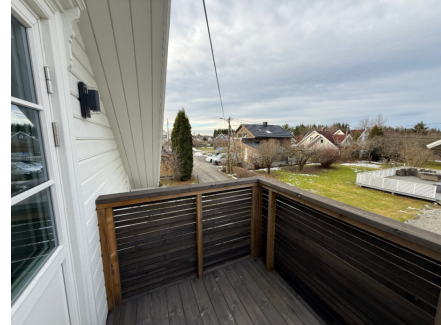
TG 3 Balkonger, terrasser og rom under balkonger - 1

Manglende rekkverk utgjør en sikkerhetsrisiko med fare for fall og personskade, og forholdet er ikke i samsvar med krav til sikkerhet mot fall.

Det bør etableres forskriftsmessig rekkverk med tilfredsstillende høyde og styrke. Arbeidet bør utføres av fagkyndig.

Kostnadsestimat: 20 000 - 100 000
