Tilstandsrapport

Enebolig

Austre Kleppsvegen 46, 5283 FOTLANDSVÅG

Befaringsdato: 19.11.2024

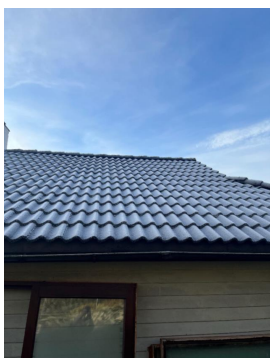
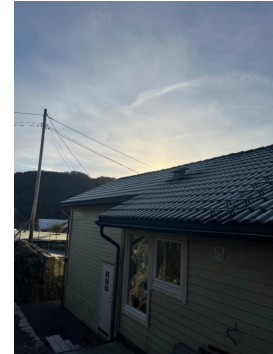
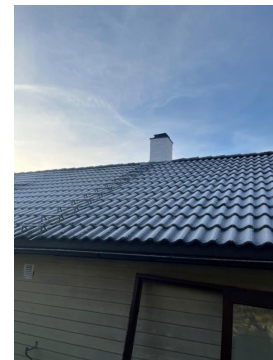
! TG 2 Nedløp og beslag

Renner og nedløp fra byggeår, som fremstår i tråd med alder. Nedløp ført til rør og til bakken.

Beslag rundt pipe og luftekanal med tett tildekking og uten synlige skader.

- Det mangler snøfangere på hele eller deler av taket, men det var ikke krav om dette på byggemeldingstidspunktet.
- Mer enn halvparten av forventet brukstid er passert på renner/nedløp/beslag.
- Det er avvik:

Vedlikehold og oppgradering på sikt må påregnes

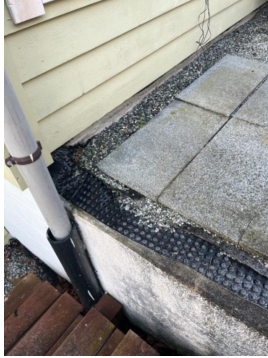
TG 2 Veggkonstruksjon

Det er pusset og malt murkonstruksjon og bindingsverk fra byggeår.
Vegger er kledd med liggende trekledning av ulike alder.
Det er kontrollert for generell slitasje, utførelse og andre mulige avvik.

Jevnlig tilsyn anbefales, vedlikehold må påregnes.

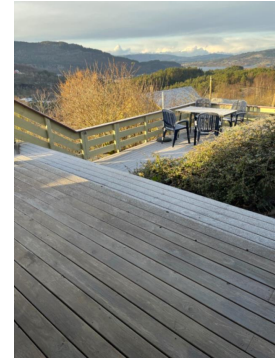
! TG 3 Utvendige trapper

Utvendige trapper mangler rekkverk

- Rekkverk må monteres for å lukke avviket.

Kostnadsestimat: Under 10 000

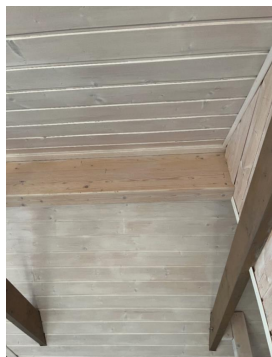
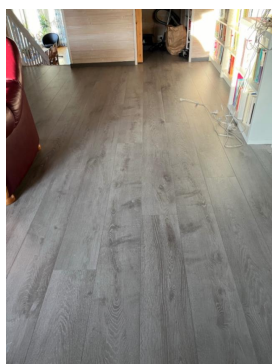
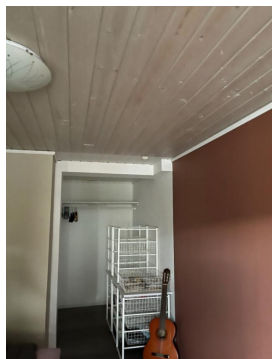
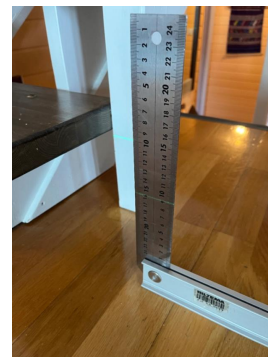
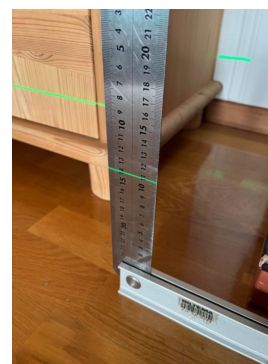
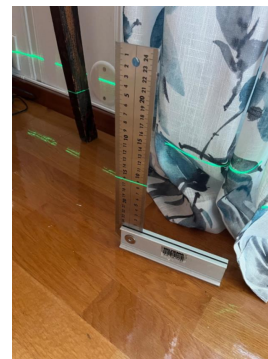
! TG 2 Etasjeskille/gulv mot grunn

Gulv mot grunn i betong og etasjeskille i trebjelkelag fra byggeår er kontrollert for horisontalt avvik målt med laser. Resultatet tilfredsstillende ikke dagens krav til avvik.

- Det er målt høydeforskjell på mellom 15-30 mm gjennom hele rommet. Tilstandsgrad 2 gis med bakgrunn i standardens krav til godkjente måleavvik.

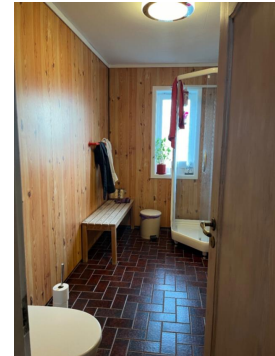
TG 2 Overflater vegger og himling

Vegger og himling er sjekket for utførelse og eventuelle skader.

- Det er vindu/dør med ikke fuktbestandige materialer i våtsonen (ved vask, dusj, badekar, osv.), løsningen eller byggematerialet er uegnet

- Det må gjøres tiltak for å lukke avviket.

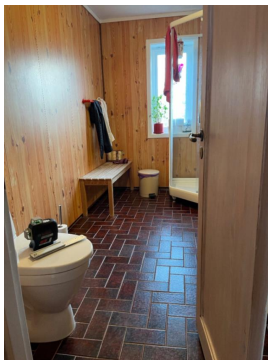
! TG 2 Overflater Gulv

Sluk er plassert under kabinett med begrenset tilkomst. Fall til sluk fra øvrige lekkasjepunkt er sjekket med laser. Overflate er sjekket for riss og bom i fuger/fliser, og terskel ved dør er kontrollert.

- Våtrommet fungerer med dette avviket.

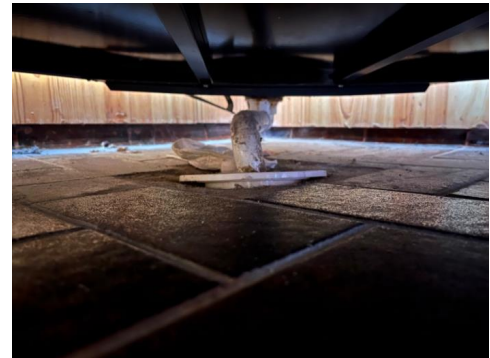
! TG 2 Sanitærutstyr og innredning

- Det er avvik:
Noe slitasje på innredning registrert

- Tiltak:
Fungerer med dette avvik

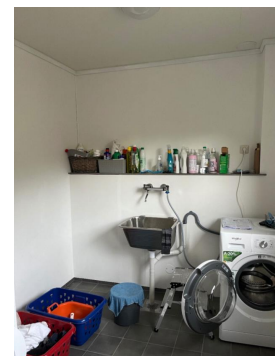
! TG 2 Overflater vegger og himling

Vegger og himling er sjekket for utførelse og eventuelle skader.

- Det er vindu/dør med ikke fuktbestandige materialer i våtsonen (ved vask, dusj, badekar, osv.), løsningen eller byggematerialet er uegnet

Jevnlig tilsyn anbefales.

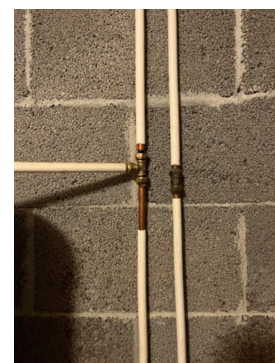
! TG 2 Avløpsrør

Avløpsrør i plast fra byggeår

- Det er ikke behov for utbedringstiltak siden anlegget fungerer i dag, men ut ifra alder kan skader plutselig oppstå på eldre anlegg.
- I forbindelse med oppgradering av våtrom vil det være naturlig med utskifting av rør.
