# Tilstandsrapport

3-roms andelsleilighet

Kaialundveien 12, 8622 MO I RANA

Oppdragsnr.: 20914-4239

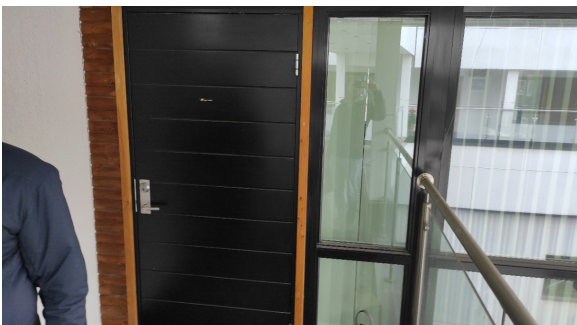
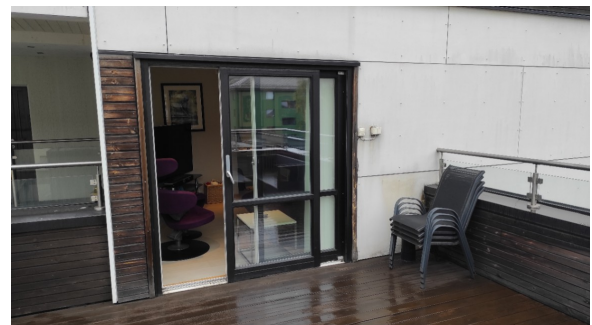
### TG 1 Dører

Hovedinngangsdør: Malt isolert dør.  
Terrassedør: Skytett dør med 2-lags isolerglassfelt.  
Balkongdør: Malt dør med 2-lags isolerglassfelt.

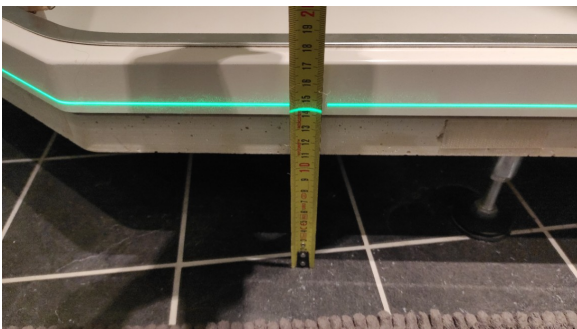
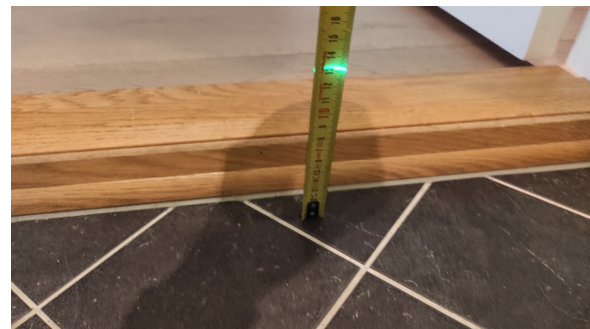
#### TG 2 Overflater Gulv

- Det er påvist at høydeforskjell fra topp slukrist til gulv/synlig topp membran ved dørterskel er mindre enn 25 mm.

- Til tross for avviket i fall/høydeforskjell til sluk, vil gulvet fortsatt kunne lede vann mot sluket, men med redusert effektivitet. Dette kan potensielt øke risikoen for vannansamling i enkelte områder av badet.

Så lenge det benyttes dusjkabinett og bruksvannet ledes direkte ned i sluken, vil det ikke være noen umiddelbar fare for skade.

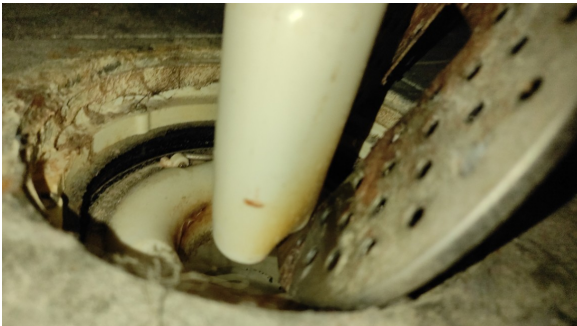
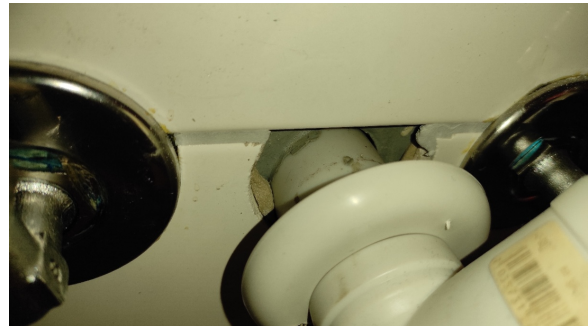
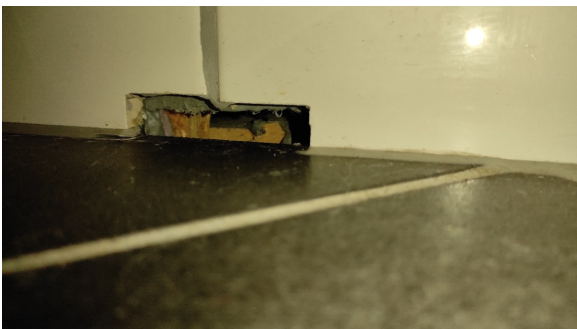
#### TG 3 Sluk, membran og tettesjikt

- Det er påvist mangelfull/feil utførelse rundt rørgjennomføringer e.l. som gir fare for fukt i konstruksjonen i våtsone.
- Det er påvist tegn på utettheter på våtrommet.
- Mer enn halvparten av forventet brukstid er passert på membranløsningen.

Utettheter i membranen ved drepsåpningen til sisternen.

Det er påvist utettheter i rørgjennomføringer under servanten. Uten en mansjett rundt avløpet til f.eks. vask vil vannet ved en lekkasje i vaskens avløp renne tilbake langs røret og rett inn i veggen uten å bli stoppet.

- Konsekvensen er at det kan oppstå fuktskader i konstruksjonen bak overflatematerialet. Vann kan trenge inn gjennom utette rørgjennomføringer og forårsake fuktskader ved fuktilførsel gjennom enten bruksvann eller lekkasjevann.
- Det er viktig å merke seg at levetiden til en membran varierer basert på kvalitet, installasjon og bruk. Eldre membraner kan bli sprø og sprekke opp, noe som fører til at de mister sin vanntettende funksjon. Dette kan resultere i vannlekkasjer gjennom vegger og gulv og fuktskader.

- Løsningen/utførelsen rundt rørgjennomføringer gir fare for fukt inn i konstruksjoner.
- Det må foretas lokale tiltak for å utbedre utettheter på våtrommet.

Tiltak for å unngå skader i våtrom er å etablere vanntette sjikt, og sørge for tett utførelse rundt rørgjennomføringer. Vanntette sjikt kan være ulike membranprodukter og overflatematerialer med dokumentert tettefunksjon.

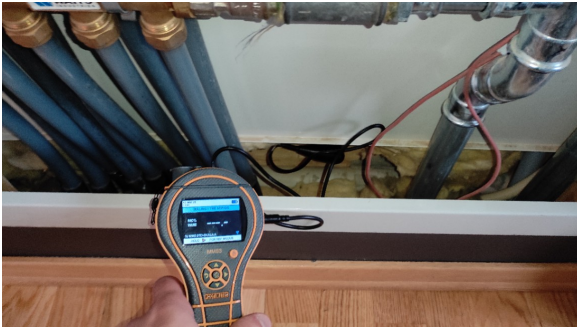
### TG 0 Tilliggende konstruksjoner våtrom

Hulltaking er ikke foretatt da det ikke er fysisk mulig pga tilliggende konstruksjoner (yttervegger).

Det ble fuktmålt i tilgjengelig svill via rørskapet.

Det ble ikke registrert forhøyede fuktverdier, og måleresultatet ble ikke synlig på fuktmåleren. Dette vil si at trevirket inneholder mindre enn 8% fuktighet. Generelt bør ikke fuktigheten i trevirket ligge høyere enn 15%.
