Tilstandsrapport

Vinjeveien 139, 3967 STATHELLE

gnr. 42, bnr. 74

Rapportdato: 04.03.2024

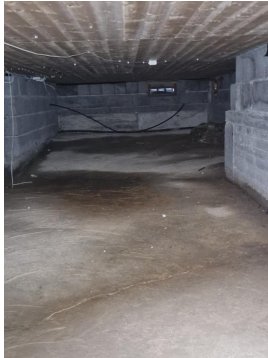
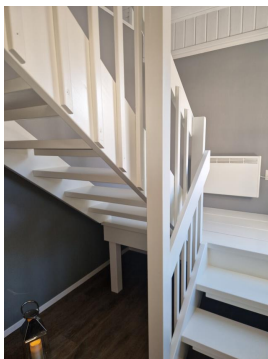
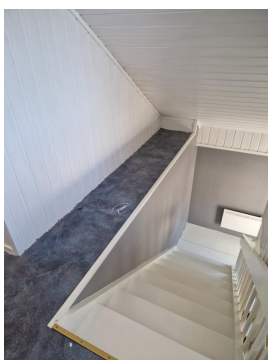
Innvendige trapper

Trapp mellom etasjer i malt trevirke. Trapp mangler verneskanke på en side i 2.etasje. Se bilde.

Verneskanke/rekkverk mangler.

Mindre verneskanke bør etableres i 2.etasje/hindre fallskader.

Kostnadsestimat: Under 10 000

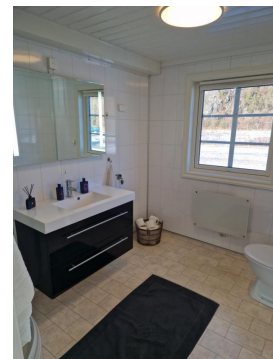
2.ETASJE > BAD

Bad i 2.etasje har etablert belegg på gulvflater med oppkant på vegg. Våtromsplater på veggflater. Det er montert gulvmontert toalett, innredning med servant med ett-hånds armatur og tett dusjkabinett til baderom. Målt med laser ble gulv målt flatt. Flomkant etablert rundt vegg og døråpning. Eventuelt lekkasjevann vil ledes til sluk. Ventilasjon består av ventil i himling.

- Våtrommet må totalrenoveres. Alle forhold med tettesjikt, våtsone, sluk m.m. må dokumenteres.

Kostnadsestimat: 100 000 - 300 000

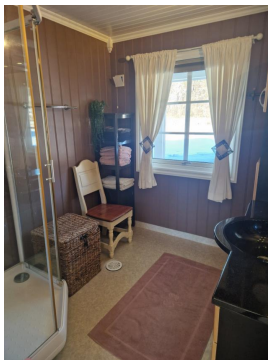
1. ETASJE > BAD

Målt med laser ble mindre fall registrert til sluk (6 mm) Flomkant etablert rundt vegg og døråpning. Eventuelt lekkasjevann vil renne til sluk.

- Det er påvist avvik i fallforhold til sluk i forhold til krav i forskrift på byggetidspunktet.

- Våtrommet fungerer med dette avviket.

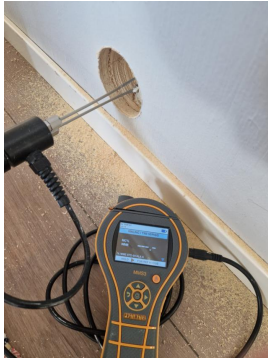
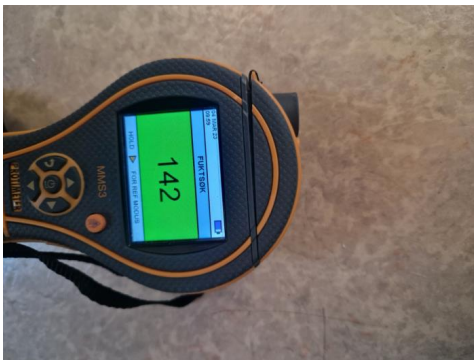
1. ETASJE > VASKEROM

Målt med laser ble gulv målt flatt. Flomkant etablert rundt vegg og døråpning. Eventuelt lekkasjevann vil ledes til sluk.

- Det er påvist avvik i fallforhold til sluk i forhold til krav i forskrift på byggetidspunktet.
