# Tilstandsrapport

Enebolig

Vinjeveien 139, 3967 STATHELLE

Oppdragsnr.: 18885-2048

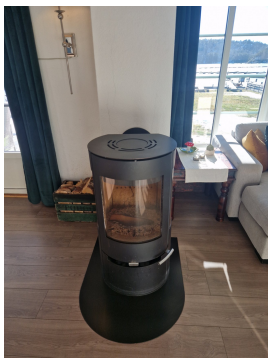
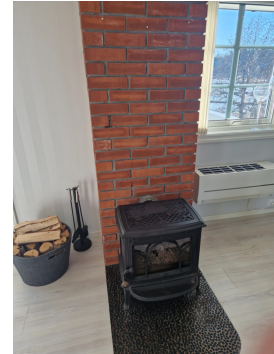
## TG 1 Pipe og ildsted

Pipe oppført i murt lettklinker elementer. Peisovn etablert i stue 1.etasje og vedovn i stue 2.etasje. Pipe og brannmur forblendet med malt murpuss og teglstein. Pipe og ildsteder har forskriftsmessig avstand til brennbart trevirke. Peiovn i stue 1.etasje etablert 2012.

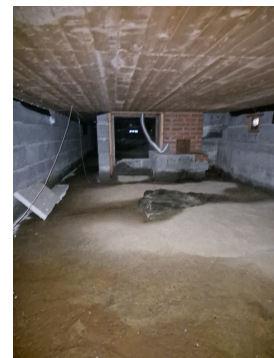
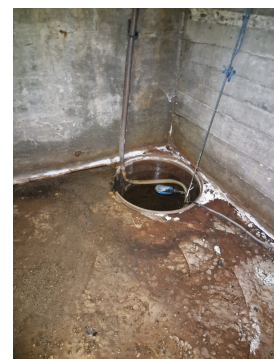
## TG 2 Kryp kjeller

Boligen har etablert kryperom. Adkomst fra luke i gang. Grunn består av fjell og betongplate på grunn. Vegger i murt lettklinker blokker. Himling tekket med panel. Kryperom har etablert grunnvannspumpe. Kryperom har synlig fukt/Vann etter opptrekk fra grunn. Det bør etableres mekanisk avtrekk for å bedre/minske opptrekk av fukt. Det anbefales også etablert plast over grunn. Kryperom har god høyde og godt kontrollert.

- Det er manglende fuktsperre på bakken.

- Fuktsperre på bakken bør etableres.

Mekanisk avtrekk bør etableres i kryperom. Fuktsperre bør etableres over grunn.

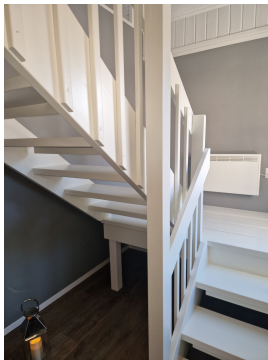
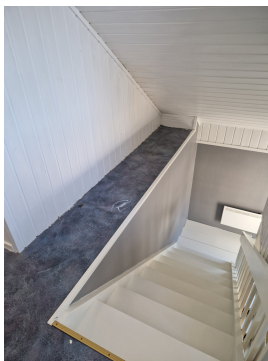
Trapp mellom etasjer i malt trevirke. Trapp mangler verneskranke på en side i 2.etasje. Se bilde.

Verneskranke/rekkverk mangler.

Mindre verneskranke bør etableres i 2.etasje/hindre fallskader.

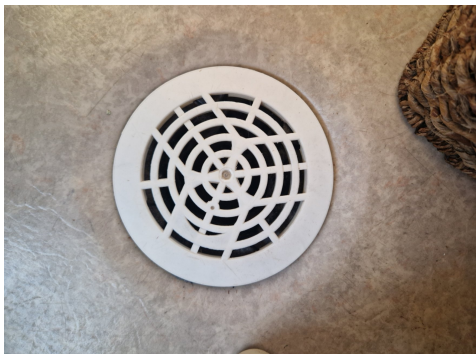
### 1.ETASJE > BAD

Målt med laser ble mindre fall registrert til sluk (6 mm) Flomkant etablert rundt vegg og døråpning. Eventuelt lekkasjevann vil renne til sluk.

- Det er påvist avvik i fallforhold til sluk i forhold til krav i forskrift på byggetidspunktet.

- Våtrommet fungerer med dette avviket.

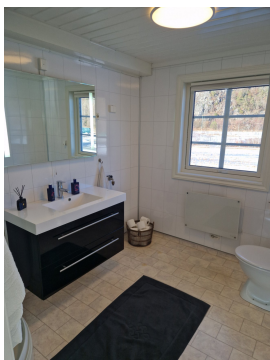
Bad i 2.etasje har etablert belegg på gulvflater med oppkant på vegg. Våtromsplater på veggflater. Det er montert gulvmontert toalett, innredning med servant med ett-hånds armatur og tett dusjkabinett til baderom. Målt med laser ble gulv målt flatt. Flomkant etablert rundt vegg og døråpning. Eventuelt lekkasjevann vil ledes til sluk. Ventilasjon består av ventil i himling. Bad fyller sin funksjon, men har fått en høy alder 31 år. TG 3 settes derfor her.

- Våtrommet må totalrenoveres. Alle forhold med tettesjikt, våtsone, sluk m.m. må dokumenteres.

Kostnadsestimat: 100 000 - 300 000

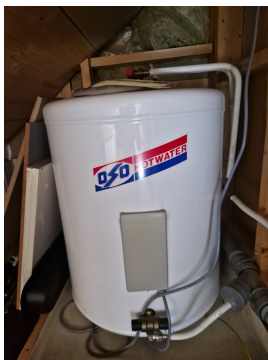
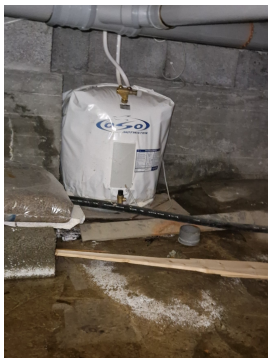
## ! TG 1 Varmtvannstank

VV tank på 120 liter etablert i kryperom fra de senere år. Det er også etablert VV tank på 120 liter i kott 2.etasje fra 2000.
