# Hagabakka 5 A 4310 HOMMERSÅK

## Tilstandsrapport Eierskifte

Boligtype: Enebolig

Byggeår: 1979

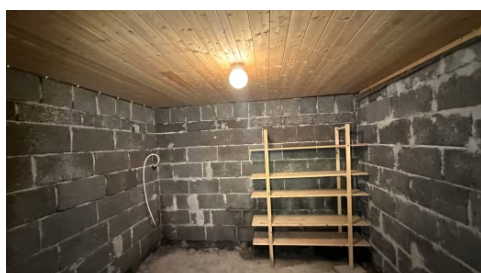
Grunnmur av lettklinkerblokker, registrert stedvis fukt og smuldringskader i blokker innvendig. Fare sig, og ytterligere skader ved manglende tiltak.

Anbefaler nærmere kontroll og tiltak av skadet grunnmur. For å hindre fuktinntrekk/frostspreg, anbefales en gjenpussing. Nærmere kontroll/utbedring av bæring over vindu kjeller.

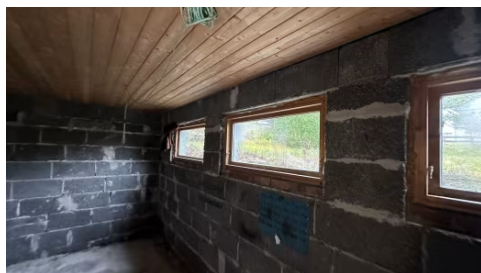
Overdekning synes å ikke være tilstrekkelig i uinnredet rom i kjeller. Farte for sig/retningsavvik.

Nærmere kontroll/utbedring av bæring over vindu kjeller.

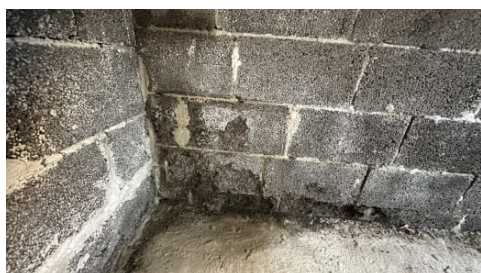
Grunnmur av lettklinkerblokker, registrert stedvis fukt og smuldringskader i blokker innvendig. Fare sig, og ytterligere skader ved manglende tiltak.

Anbefaler nærmere kontroll og tiltak av skadet grunnmur.

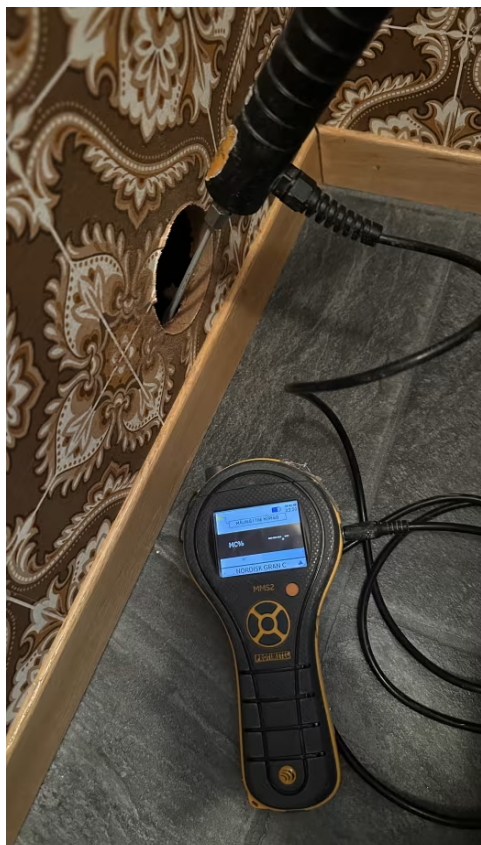
Det er behov for totalrenovering av våtrommet!

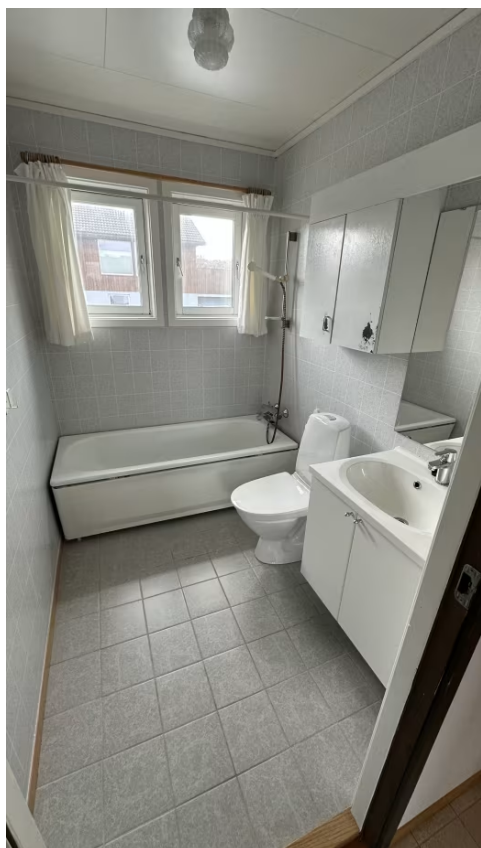
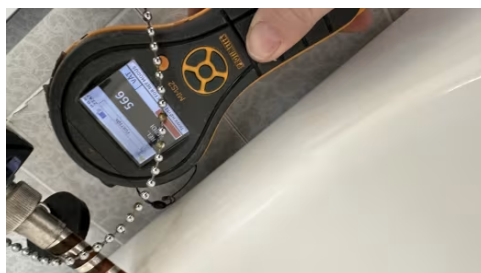
-Fuktutslag omliggende vannuttak ved badekar, ukjent omfang.
