Furustien 7 A

2260 KIRKENÆR

Tilstandsrapport

Eierskifte

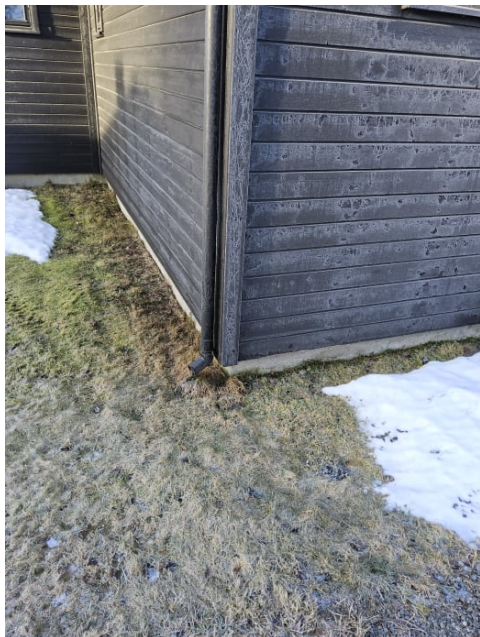
Bilde viser taknedløp avsluttet over bakken.

Det er ikke etablert grunnmursplast og terrenget rundt bygget har fall mot grunnmuren. Forholdet øker fuktbelastningen på grunnmuren og krepkjelleren.

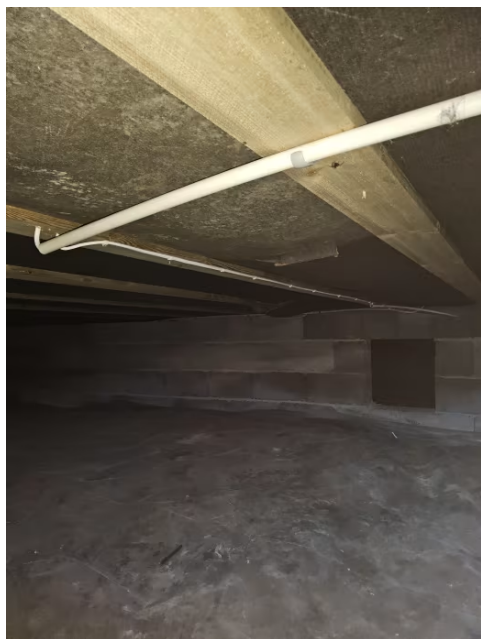
Bilde viser krypkjeller.

Målingen viser høyt fuktinnhold med fare for skadeutvikling i form av sopp-/råteskader. Ved bruk av fuktmåler måles en luftfuktighet på 76,2 RF.

Utvendig terreng må ha fall fra grunnmuren for å sikre god avrenning av overflatevann. Eventuelt må det utføres drenerende tiltak i terrenget for å lede overflatevann vekk fra boligen. Det bør vurderes å etablere krypgrunnsavfukter. Løse asfaltplater bør festes.

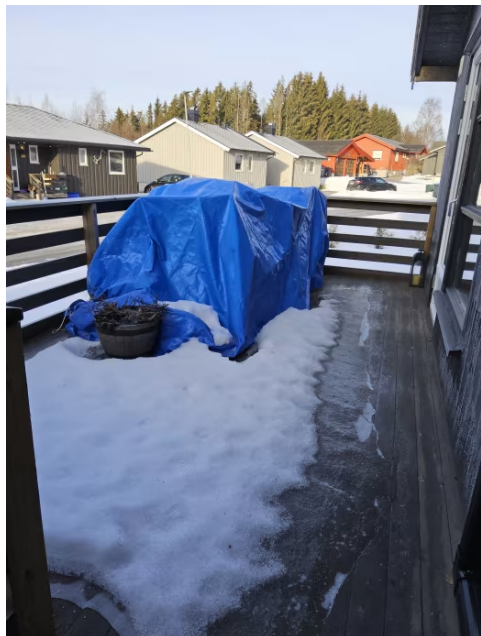
Rekkverket blir målt til 89 cm. og er lavere enn forskriftskravet på 100 cm.

Bilde viser terrasse.

For å lukke avviket bør høyden på rekkverket heves til dagens krav på 100 cm.

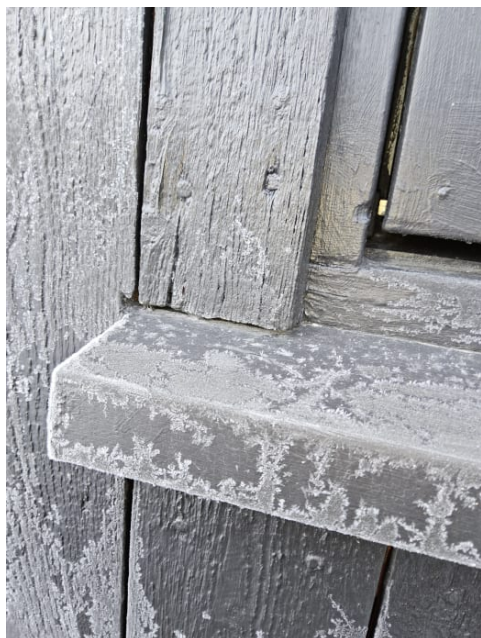
Bilde viser omramming mot vannbrett.

Enkelte omramninger er værslitte og bærer preg av å være utsatt for fukt. Det vurderes at det ikke er nødvendig med strakstiltak.

Jevnlig ettersyn anbefales, slik at tiltak kan iverksettes ved behov.

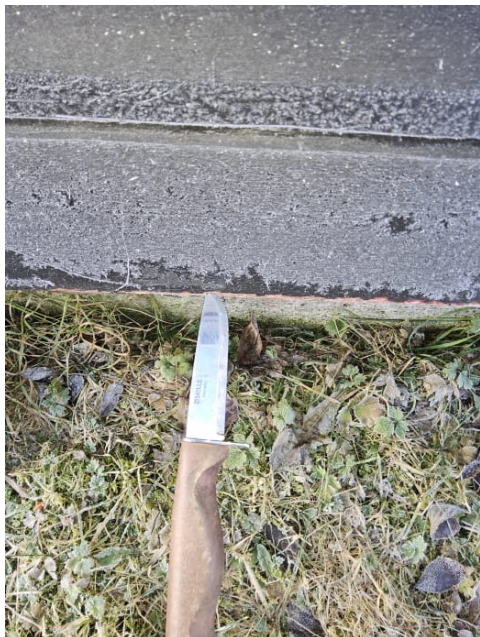
Bilde viser råteskade i nedre del av kledning.

Det registreres stedvis mindre råteskader i trekledning noe som kan settes i sammenheng med for kort avstand til terreng. Kledningen er ikke tilstrekkelig luftet.

Videre undersøkelser av fagkyndig anbefales.

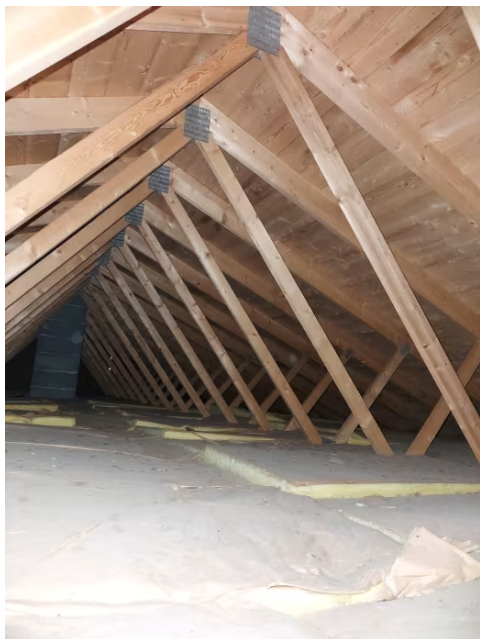
Bilde viser kaldtloft.

Spor etter gnagere er observert. Gnagere kan føre til skader på bygningen. Omfanget er uvisst. Det er lite ventilering av kaldtloft. Forholdet kan føre til økt fuktpåkjenning.

Tiltak i form av etablering av lufterventiler anbefales. Vedrørende spor etter gnagere bør det gjennomføres videre undersøkelser av fagkyndig for å kartlegge omfang og inntreksveier anbefales.

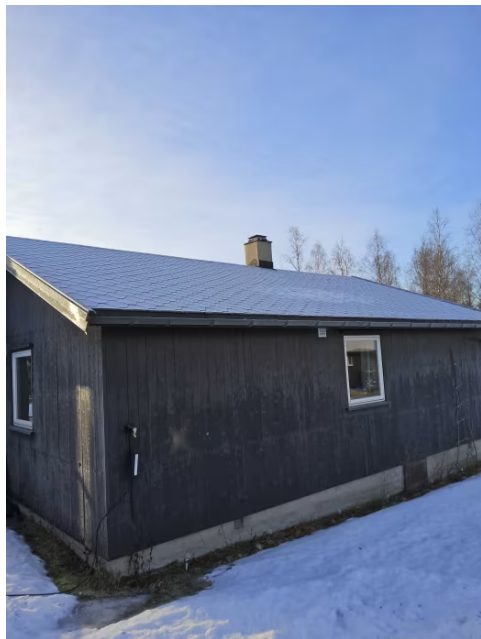
Det foreligger usikkerhet vedrørende yttertaket og undertakets alder. Ukjent alder tilsier at bygningsdelenes tilstand/gjenværende levetid også er ukjent.

Bilde viser takteking.

Basert på ovennevnte forhold anbefales jevnlig ettersyn slik at tiltak kan iverksettes ved behov.

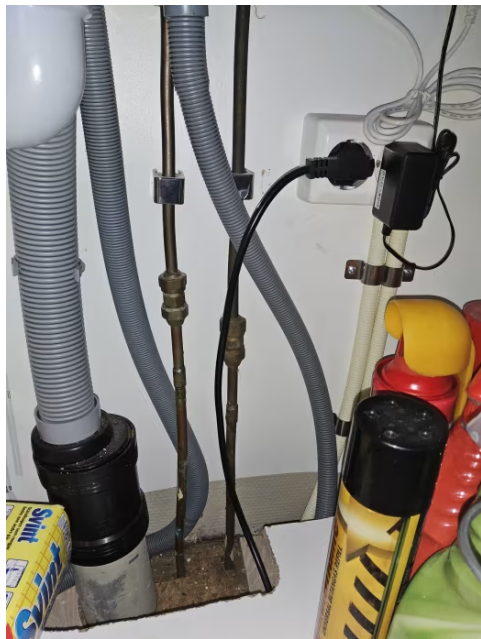
Stoppekran ble ikke påvist.

Vannrør er fra byggeåret og har nådd en alder hvor det vil være økt risiko for lekkasjer.

Bilde viser vannrør på kjøkken.

Det bør etableres tilgang til stoppekran.

Tiltak kan bli nødvendig. Forholdet bør holdes under oppsikt.

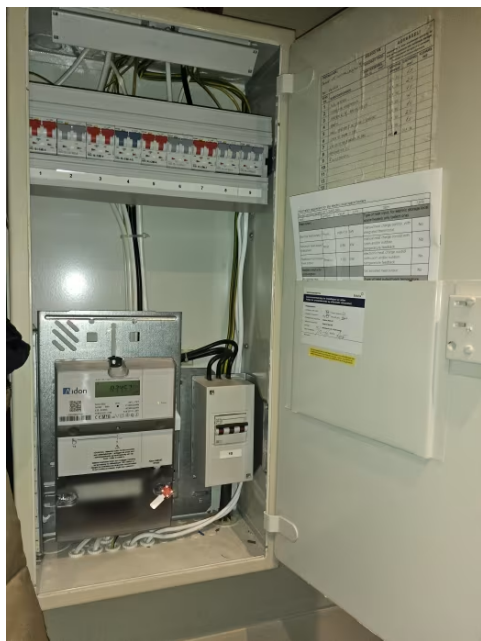
Det er ikke fremlagt samsvarserklæring på elektrisk arbeid/anlegg montert etter 01.01.1999.

Kursfortegnelse er ikke oppdatert og ikke i samsvar med antall sikringer.

Bilde viser sikringskap.

Pga manglende samsvarserklæring eller annen dokumentasjon og kursfortegnelse som ikke er oppdatert bør det gjennomføres en utvidet el-kontroll av en elektrofaglig person og nødvendige tiltak vurderes deretter.

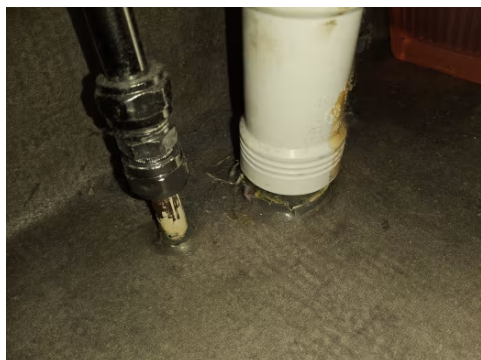
Grunnet plassering av dusjkabinett er det ikke mulig å foreta tilstrekkelig undersøkelse av sluket. Utførelse vedrørende tettedetaljer/tilstand er ukjent. Rørføringer gjennom gulv har ikke synlig membran / mansjetter over gulvet og det er ukjent om det er benyttet membran på veggflater.

Bilde viser rørgjennomføring i gulv.

Det anbefales å videreføre bruk av dusjkabinett for å begrense overflater for belastning med fritt vann. Løsningen/utførelsen rundt rørgjennomføringer gir fare for fukt inn i konstruksjoner. Lokal utbedring må vurderes.

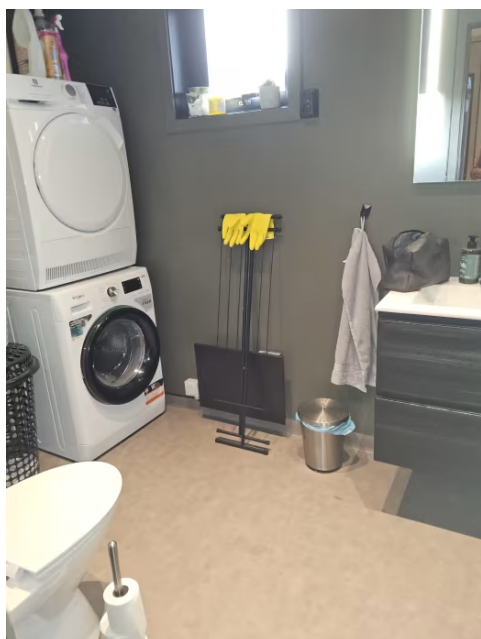
Fallforhold er ikke kontrollert under dusjkabinett pga manglende adgang for måling. Gulvet er flatt utenfor dusjkabinettet.

Bilde viser bad.

Jevnlig ettersyn anbefales slik at tiltak kan iverksettes ved behov. Det anbefales å videreføre bruk av dusjkabinett for å begrense overflater for belastning med fritt vann.
