# Tilstandsrapport

Stærvegen 47, 2209 KONGSVINGER

Befaringsdato: 19.01.2026

Oppdragsnr.: 22157-1141

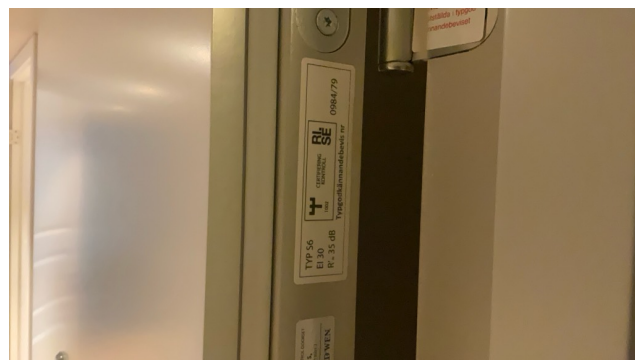
Brann og lyddør. EI 30 og 35dB

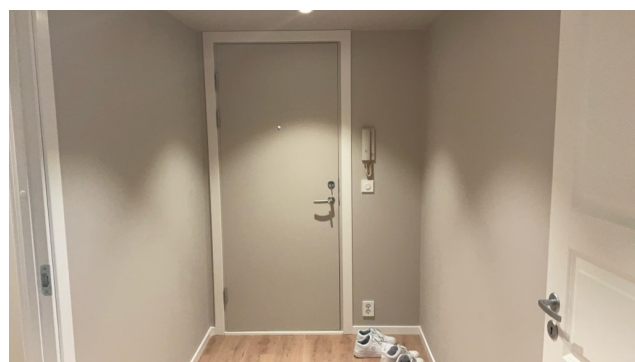
Hovedytterdør.

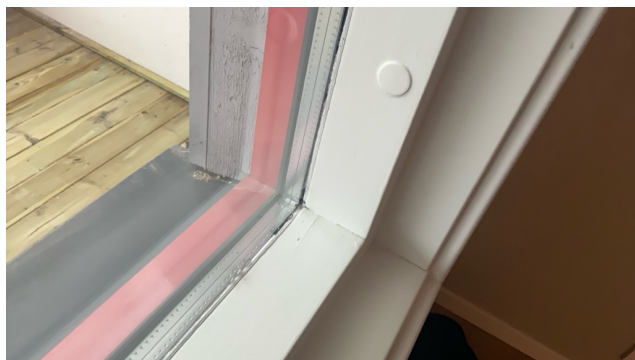
Vinduer med 2-lags glass.

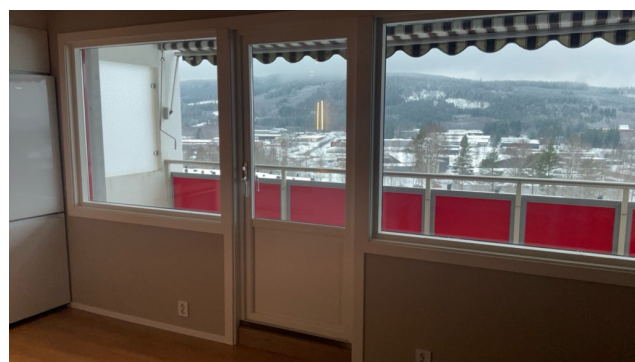
Malt terrassedør.

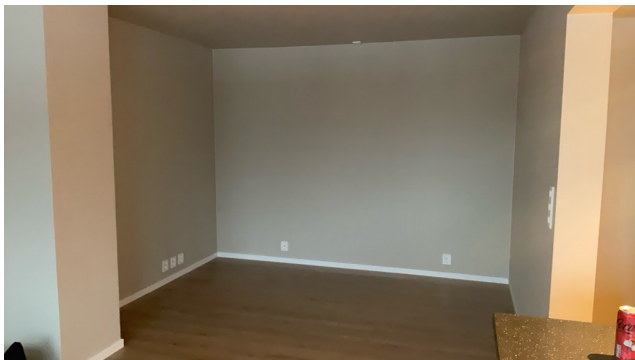
Malte glatte overflater.

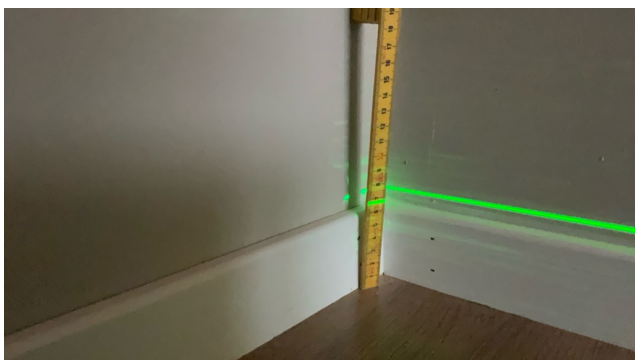
- Målt høydeforskjell på mellom 10 - 20 mm innenfor en lengde på 2 meter. Tilstandsgrad 2 gis med bakgrunn i standardens krav til godkjente måleavvik.

Det er målt 6,9cm ved utgangspunkt i hjørne i stue.

- For å få tilstandsgrad 0 eller 1 må høydeforskjeller rettes opp. Det vil imidlertid sjelden være økonomisk rasjonelt som et enkeltstående tiltak i en bolig som dette. Dersom boligen en gang skal renoveres, kan man vurdere slike tiltak.

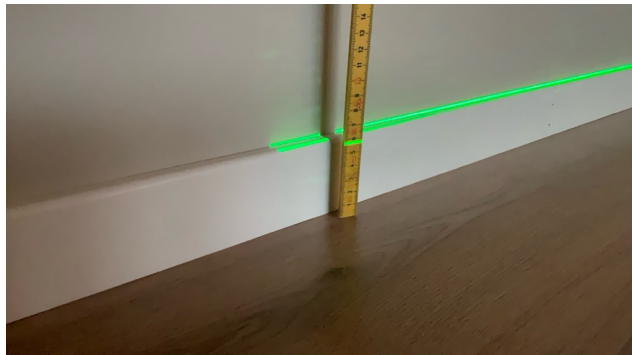
Det er målt 5,8cm 2m ifra utgangspunkt.

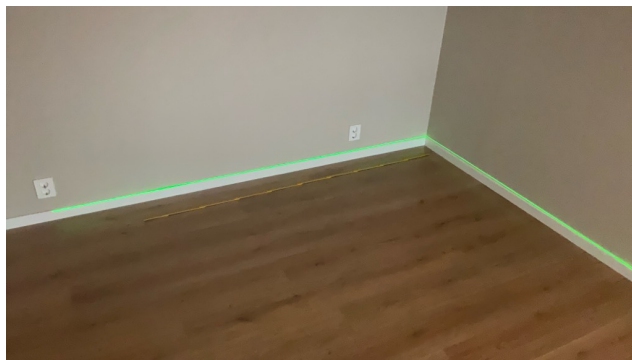
Meterstokk viser hvor avvik er registrert.

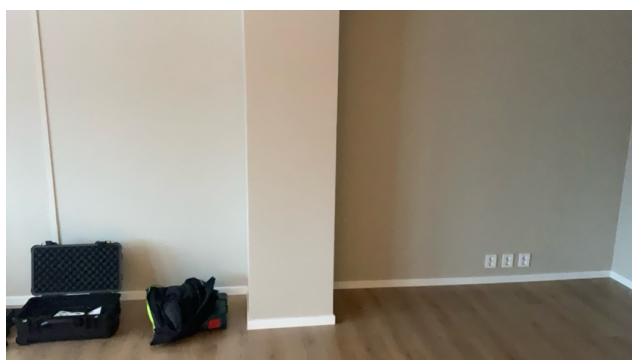
Pipe uten ildsted.

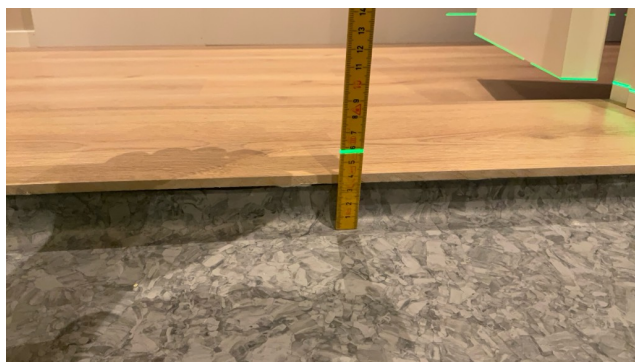
Det er målt 5,8cm på gulv ved terskel.

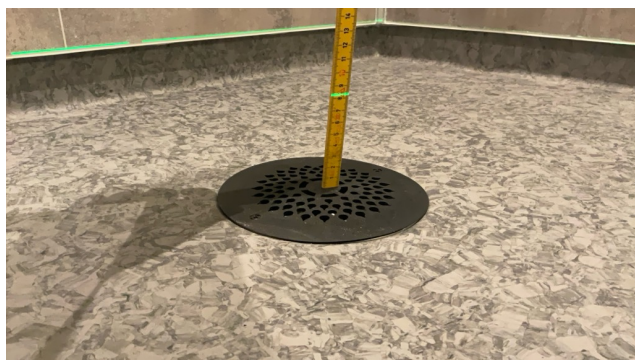
Det er målt 8,3cm på slukrist.

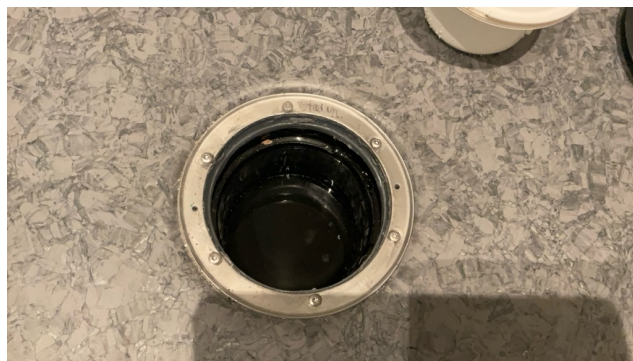
Plastsluk.

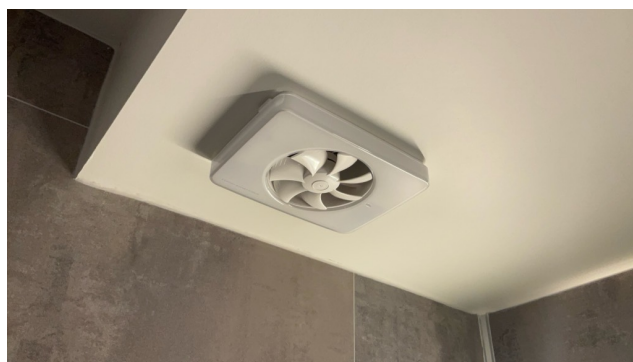
Elektrisk vifte.

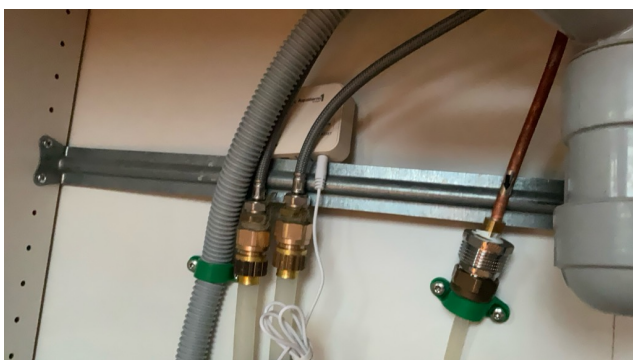
Vannstoppsystem.

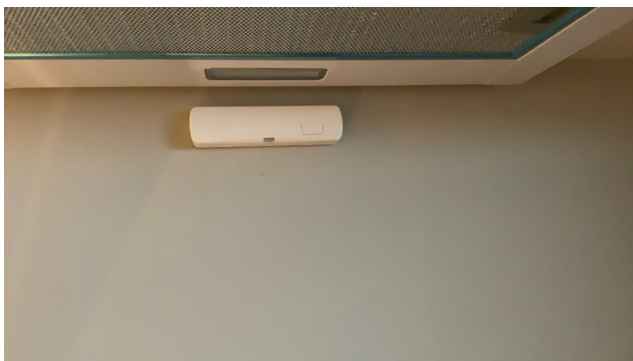
Komfyrvakt.

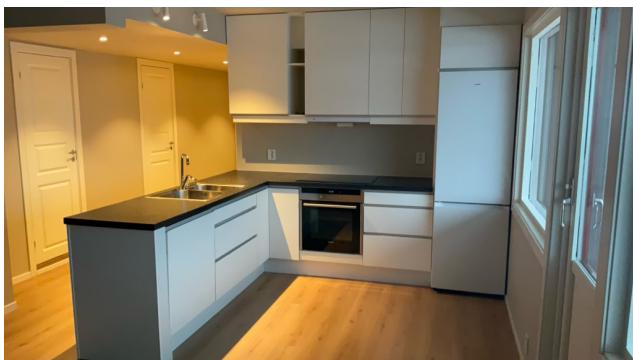
Kjøkken.

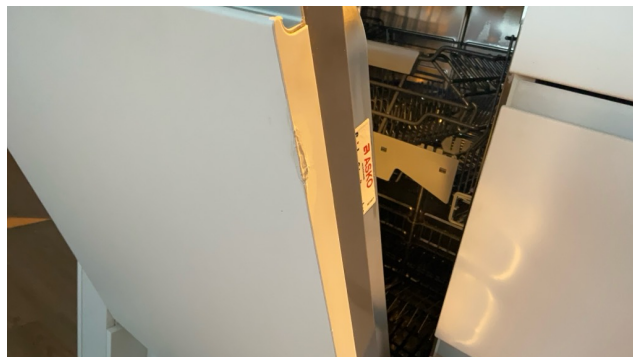
Kjøkkenet har innredning med glatte fronter. Benkeplaten er av laminat. Det er kjøl/fryseskap, oppvaskmaskin, induksjonstopp, stekeovn, vannstoppsystem og komfyrvakt. Det påvist en liten skade på front til oppvaskmaskin som er forsøkt fikset, men ikke nok til å sette annen tilstandsgrad.

Liten skade på front til oppvaskmaskin.

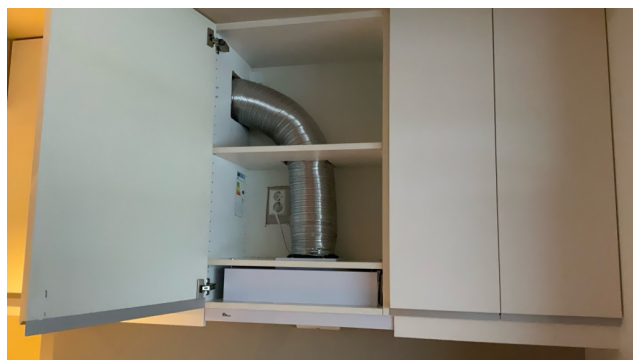
Kjøkkenventilator.

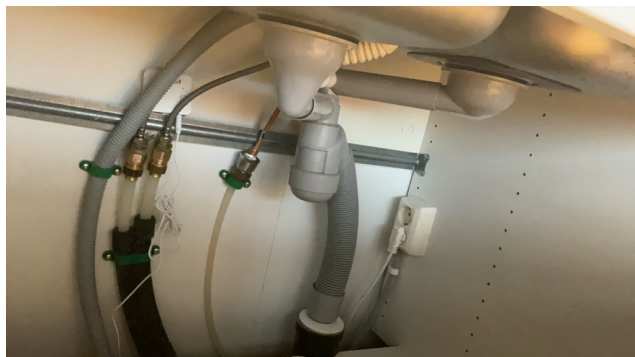
Avløpsrør i plast.

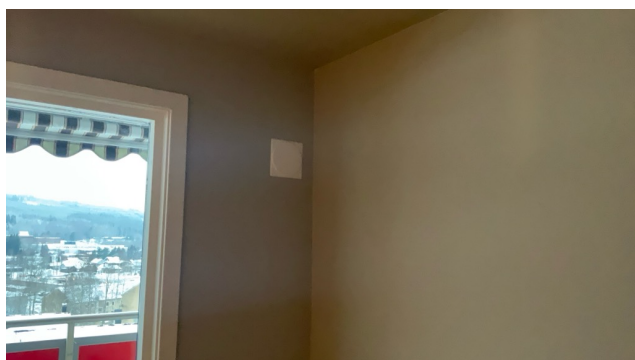
Ventil i vegg.

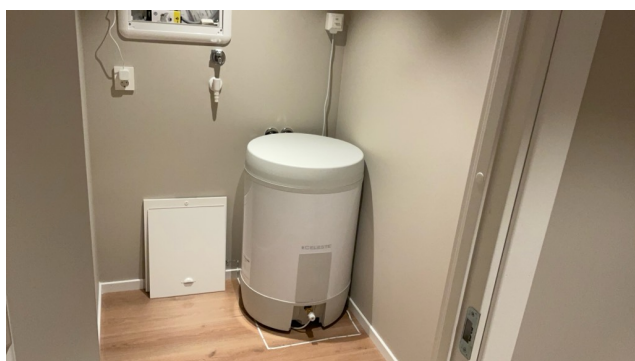
Bereider fra 2025.
