Tilstandsrapport

📍 Bygdaveien 151, 4333 OLTEDAL

Befaringsdato: 21.05.2024

Oppdragsnr.: 11348-1748

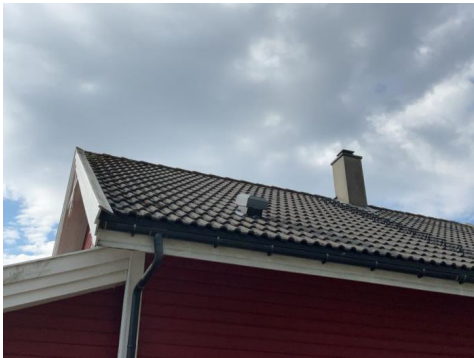
Taktekking har noe mosedannelser i overflater.

- Overvåk tilstanden jevnlig. For å få tilstandsgrad 0 eller 1 må tekkingen skiftes ut, men tidspunktet for når dette er nødvendig er vanskelig å si noe om.

Det anbefales rengjøring av mose fra takstein.

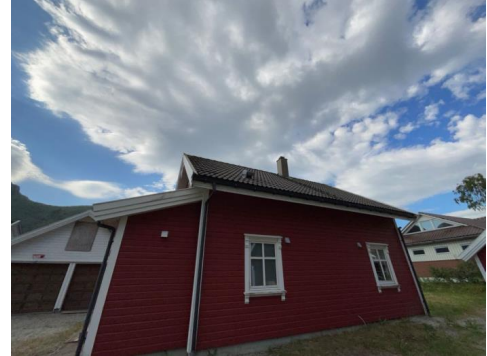
Det er ikke montert snøfangere på tak.

Det anbefales montering av snøfangere på tak over områder hvor ferdsel foregår vintertid.

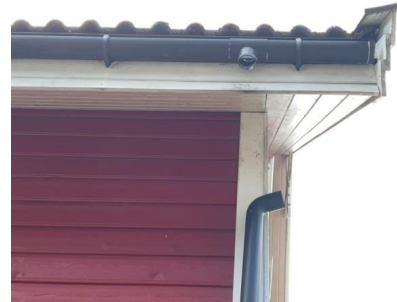
Takrenne og nedløp er ikke sammenkoplede.

Takrenne og nedløpsrør bør koples sammen.

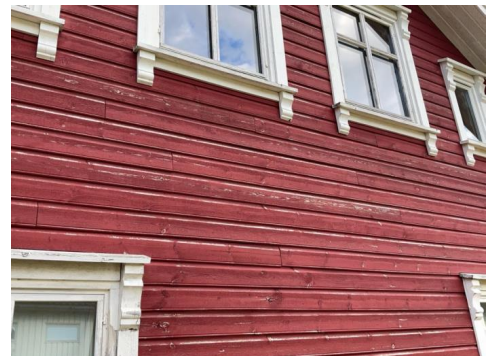
Utvendig kledning har malingslitasje i overflater.

Utvendig kledning bør skrapes og males/overflatebehandles på ny.

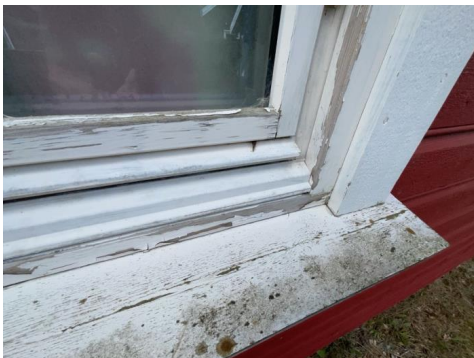
Utvendige karmer har avlass av maling flere steder.

Utvendige karmer og glasslister bør skrapes og males/overflatebehandles.
Sprosse til stuevindu bør festes.

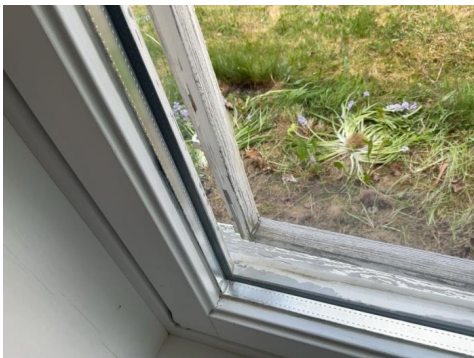
Løs utvendig sprosse til stuevindu.

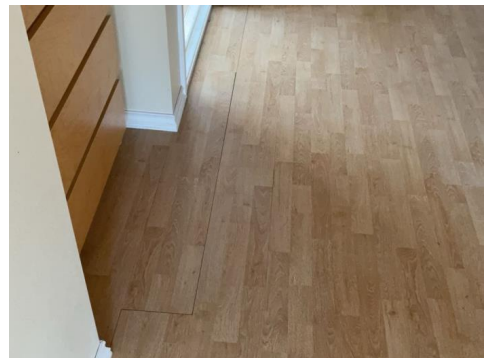
Gliper i laminatskjøter i gang.

For å oppnå TG1 må laminat i stue og gang utbedres.
Vegger på loft bør overflatebehandles.

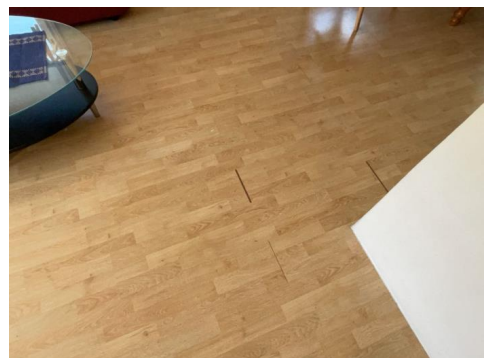
Gliper i laminatskjøter i stue.

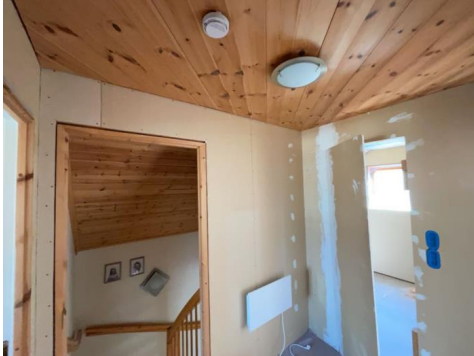
Bygningsplater/gipsplater på loft mangler overflatebehandling.

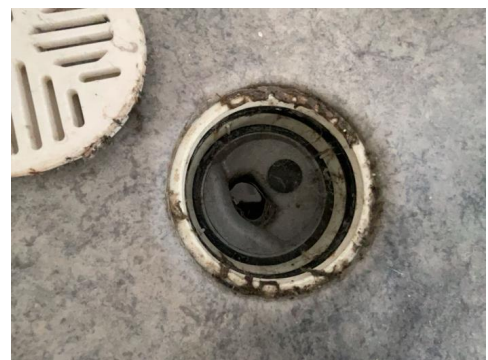
Plastsluk i gulv.

- Overvåk tilstanden jevnlig. For å få tilstandsgrad 0 eller 1 må slukløsningen skiftes ut og sannsynligvis må også membransjiktet skiftes/utbedres. Det er imidlertid vanskelig å si noe om tidspunktet for når dette er nødvendig.

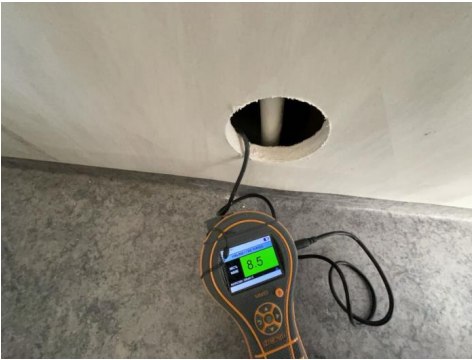
Hulltaking er foretatt i vegg mellom vaskerom og kjøkken, uten at det er avdekket unormale forhold i veggen.

Hulltaking er foretatt i vegg fra vaskerom mot kjøkken.

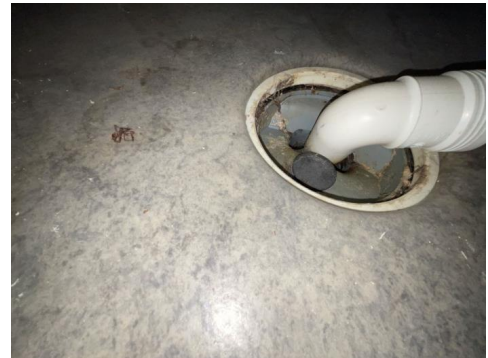
Sluk i gulv under dusjkabinett.

- Overvåk tilstanden jevnlig. For å få tilstandsgrad 0 eller 1 må slukløsningen skiftes ut og sannsynligvis må også membransjiktet skiftes/utbedres. Det er imidlertid vanskelig å si noe om tidspunktet for når dette er nødvendig.

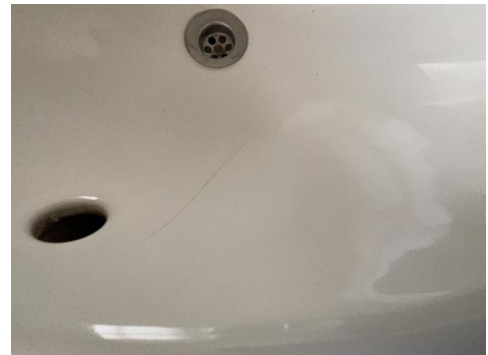
Riss/sprekk i servant i innredning.

For å oppnå TG1 må servant i innredning skiftes.

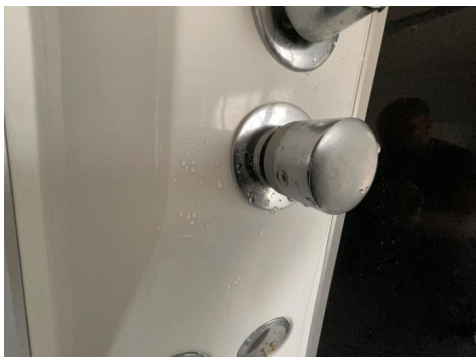
Det ble på befaringsdagen påvist lekkasje fra vrider i dusjkabinett.

Det ble på befaringdagen påvist lekkasje fra vrider i dusjkabinett.

Lekkasje fra vrider i dusjkabinett må utbedres.

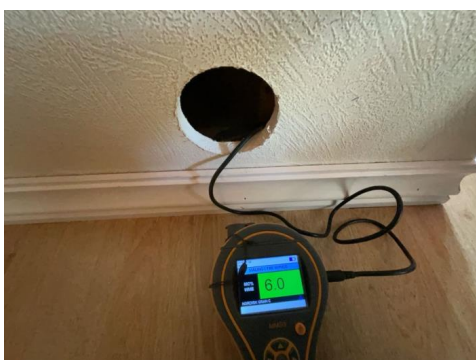
Hulltaking er foretatt i vegg fra tilstøtende gang, uten å påvise unormale forhold i veggen.

Hulltaking er foretatt i vegg ved trapp i gang.

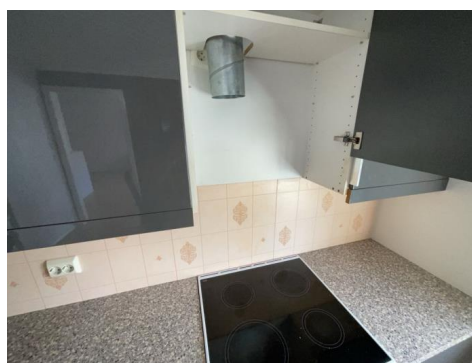
Kjøkkenventilator var fjernet på befaringdagen.

- Mekanisk avtrekk bør etableres.

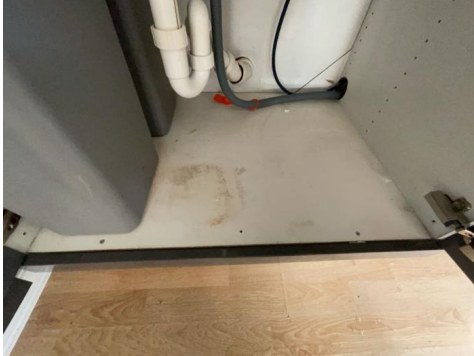
Det ble på befaringdagen satt trykk på vann etter samtale med eier. Det ble da registrert lyder som tyder på lekkasje i vegg eller under sokkel bak kjøkkeninnredning. Dette må undersøkes ytterligere. Lekkasje fra rør/hovedinntak i vaskerom.

Det var på befaringdagen vann i kjøkkenskap og drypping under sokkel når det ble satt trykk på vannrør.

Rørproppleg bør gjennomgås av fagmann/rørlegger. Lekkasje i området rundt kjøkken må lokaliseres og utbedres.

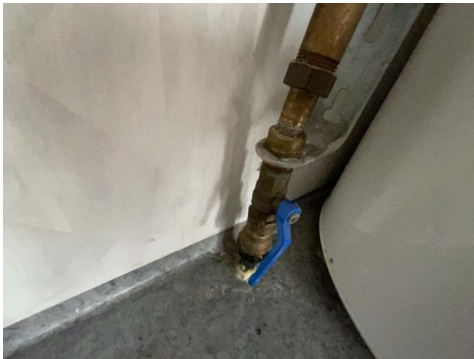
Det er registrert drypplekkasje fra hovedkrane i vaskerom.

Lekkasje fra hovedkrane i vaskerom må tettes. Kostnadsestimat er satt med grunnlag i de 2 registrerte avvik, og større kostnader kan forekomme hvis omfanget er større enn hva som er lokalisert.

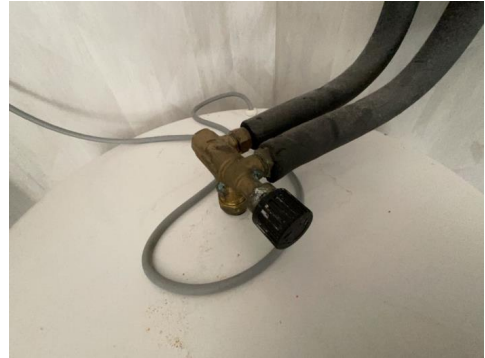
Lekkasje fra ventil i topp av bereder.

Det er påvist lekkasje fra ventil i topp av bereder.

Lekkasje fra ventil må utbedres.

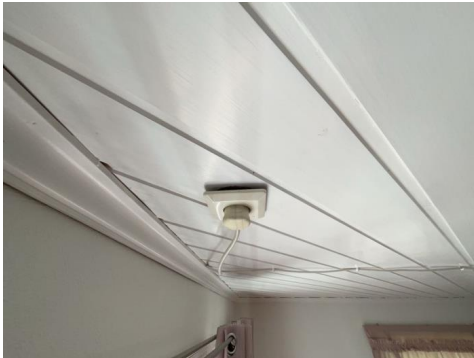
Løs stikk kontakt i himling stue.

Ja Med grunnlag i manglende samsvarserklæring samt noe løse stikk kontakter anbefales det en utvidet kontroll av det elektriske anlegget i forbindelse med eierskifte. Kostnadsestimat er satt med grunnlag i kontroll av anlegget, og det gjøres oppmerksom på at utvidet kontroll kan avdekke avvik som fører til økte kostnader.
