# Tilstandsrapport

Firemannsbolig

Månaveien 17, 3660 RJUKAN

# gnr. 126, bnr. 154

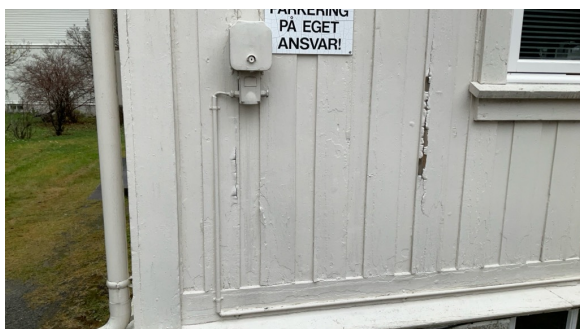
- Det må foretas tiltak for å lukke avviket.
- Uten tilstrekkelig lufting bak bordkledningen kan fuktighet som trenger inn bak bordene eller gjennom veggen innenfra ikke tørke opp. Dette skaper ideelle forhold for råtesopp og muggvekst.

Det er generelt behov for utvendig overflatebehandling.

Løs maling.

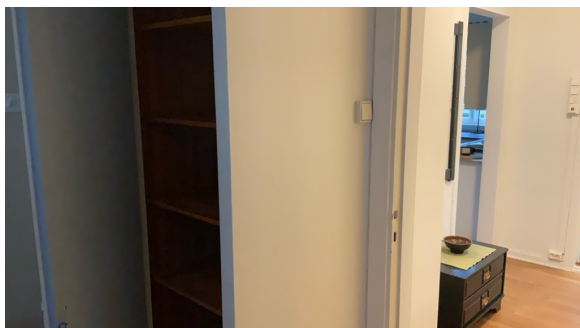
- Tidspunkt for piperehabilitering nærmer seg.

Skap mot pipevange.

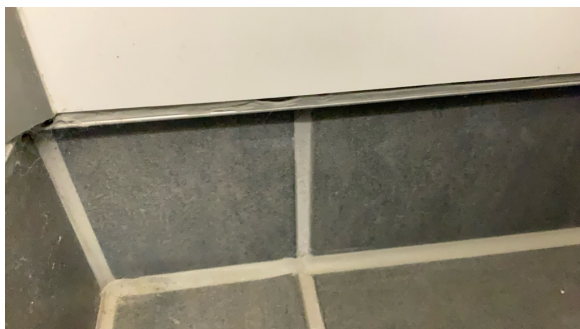
Liten slipp i Siliconfuge bør tettes for å unngå at plater trekker fukt og sveller.

Glipp i Silicontetting i nedre kant av våtromsplater.

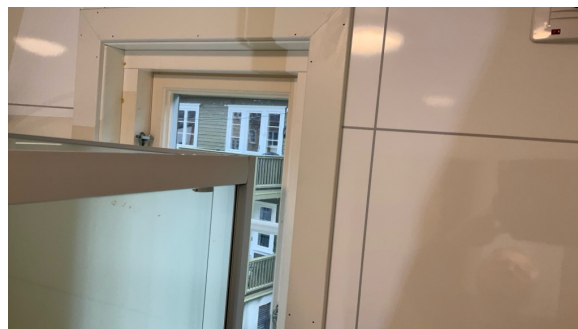
- Det er vindu/dør med ikke fuktbestandige materialer i våtsonen (ved vask, dusj, badekar, osv.), løsningen eller byggematerialet er uegnet.

Dersom det kommer fukt på vindu, kan det svulle og bli fuktskadd.

Vindu bad dusjkabinett.

- Uegnede materialer må fuktbeskyttes/utskiftes.

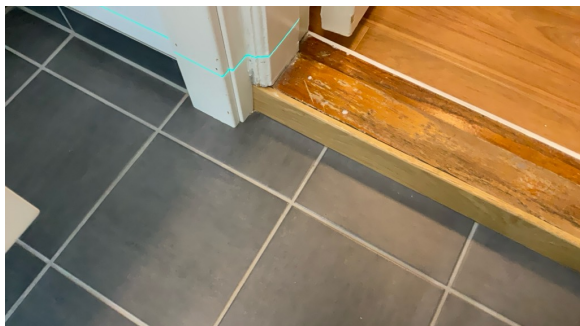
- Det er påvist avvik i krav til høydeforskjell/fall-løsning på våtrommet.

Dersom membran ikke er 25mm over topp luk, er det fare for lekkasje til tilstøtende rom ved en lekkasje. Da må tiltak iverksettes.

Ikke mulig å sjekke eventuell oppkant på membran ved dørterskel.

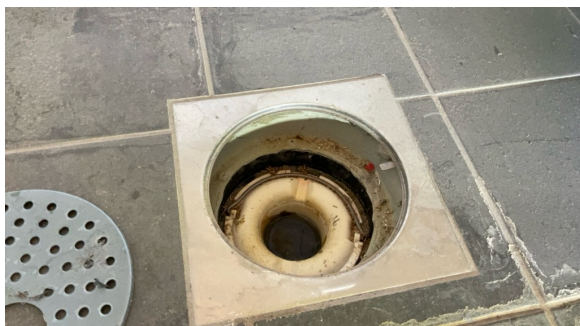
Sluk i gulv.

- Innhent dokumentasjon, om mulig.
- Dersom det ikke foreligger dokumentasjon i forhold til våtrommets utførelse kan det ikke med sikkerhet sies om våtrommet er bygget i henhold til gjeldende forskrifter og standarder på byggetidspunktet.

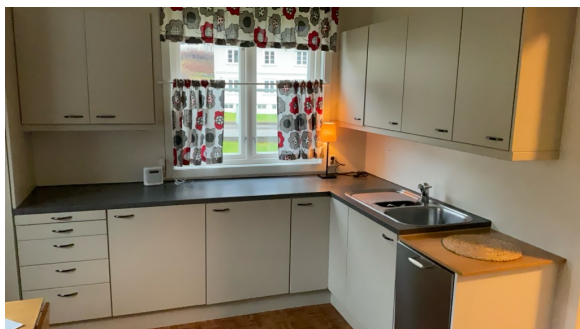
- Det er påvist skader på overflater/kjøkkeninnredning utover normal slitasjegrad.

Det er normal bruksslitasje på innredning. Det er noe fuktsvelling i skjøt på benkeplate og hengsler er noe slitt.

Kjøkkeninnredning.

- Det må påregnes lokal utbedring/utskiftning.

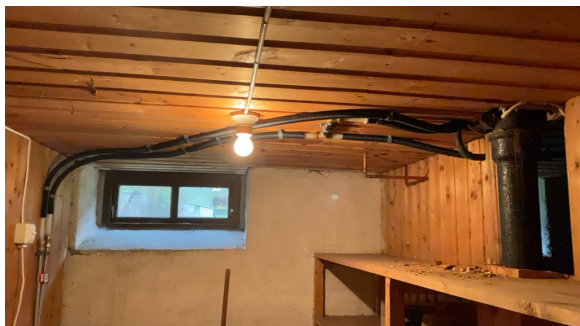
- Det er påvist at eventuelt lekkasjevann fra rør i rør system ikke ledes til sluk eller annen kompenserende løsning.

Rørøppløp kommer ut i bod hvor det ikke er sluk.

- Det bør foretas tiltak på anlegget som sikrer bedre løsning på eventuelt lekkasjevann fra rør i rør system.

Det bør monteres vannstoppersystem som stenger vannet ved en eventuell lekkasje.

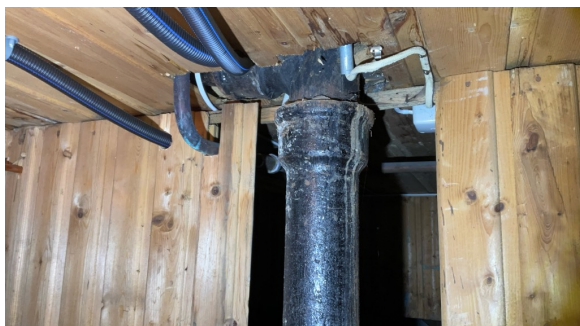
- Det er ikke behov for utbedringstiltak siden anlegget fungerer i dag, men ut ifra alder kan skader plutselig oppstå på eldre anlegg.
- Tidspunkt for utskiftning av avløpsrør nærmer seg.

Hovedstamme i støpejern.

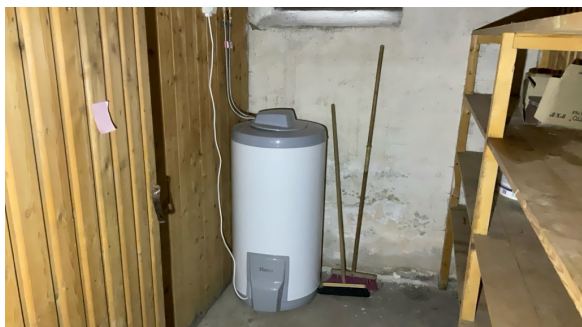
Bereder i kjellerbod.

- Det bør etableres tilfredsstillende avrenning eller lekkasjesikring ved varmtvannstank.

Det bør monteres vannstoppersystem som stenger vannet dersom det blir lekkasje fra bereder. Dette reduserer faren for fuktskader dersom det blir lekkasje fra bereder.
