# Tilstandsrapport

Boligbygg med flere boenheter
-

Bjarne Haugens gate 41, 1475 FINSTADJORDET
-

Befaringsdato: 14.10.2024

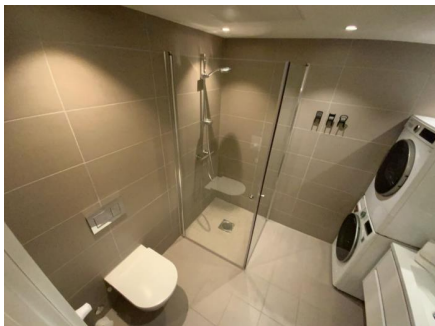
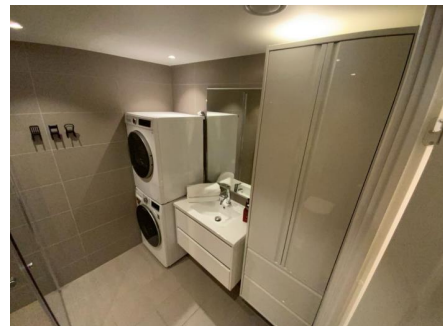
Aktuell byggeforskrift er teknisk forskrift 2017. Dokumentasjon: kontrollerklæringer.

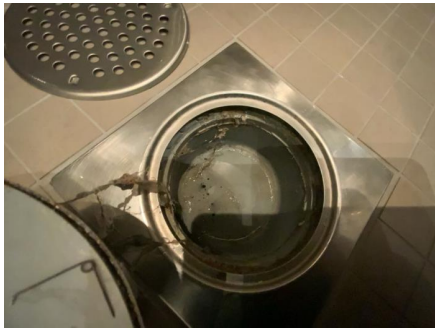
Det er plastsluk og smøremembran med dokumentert utførelse.

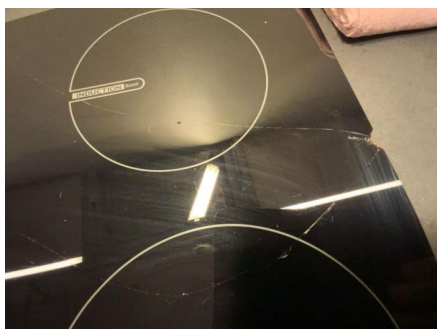
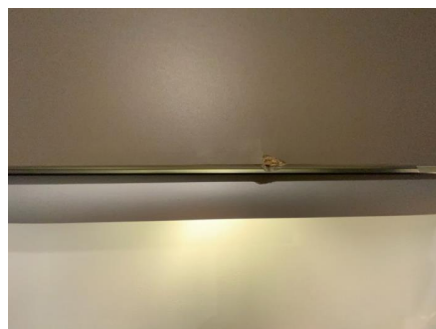
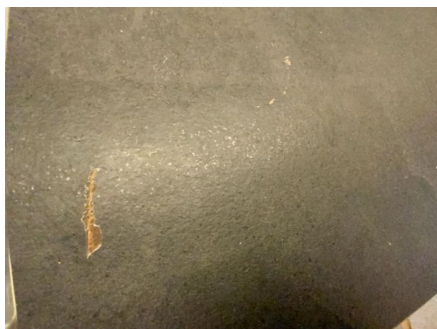
- Det er påvist skader på overflater/kjøkkeninnredning utover normal slitasjegrad.

Det er skade på dørrfront over avtrekksvifte og på laminatbenk. Induksjonsovn er sprekt og skadet.

- Påviste skader må utbedres.

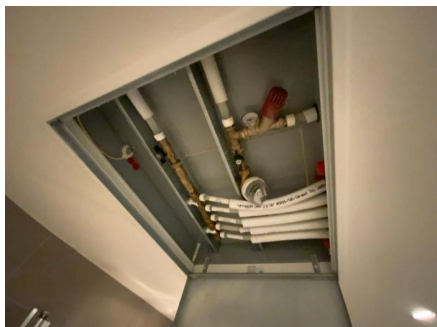
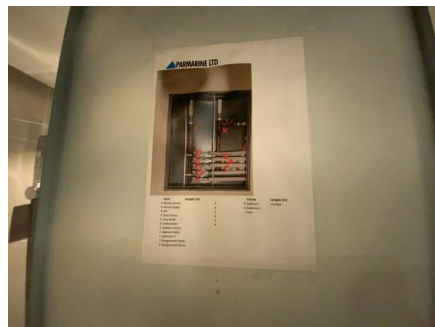
Innvendige vannledninger er av plast (rør i rør). Det er besiktiget i rørskap.
