# Tilstandsrapport

Fritidsbolig

Grense Jakobselv veien 355, 9911  
JARFJORD

# gnr. 33, bnr. 1, fnr. 42

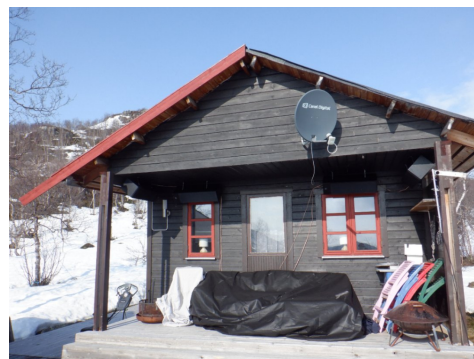
- Det er begrenset/dårlig ventilering av takkonstruksjonen.
- Det er ingen lufting i konstruksjonen.
- Hele takkonstruksjonen er gjenbygget. Det er ingen mulighet til vurdering utover alder og observasjoner fra underliggende etg.

Gjenbygget takkonstruksjon.

- Det må gjennomføres ytterligere undersøkelser.
- Innhent dokumentasjon, om mulig.
- Lufting/ventilering må etableres.

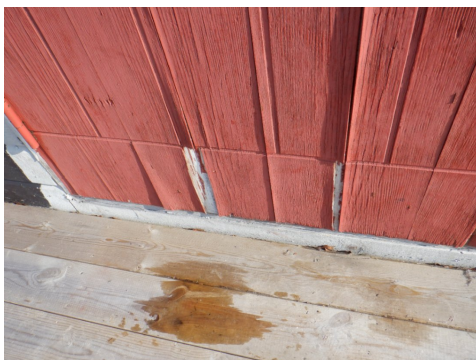
- Det er påvist avvik rundt innsettsdetaljer.
- Karmene i dører er værslitte utvendig og det er sprekker i trevirket.

Dør er værslitt

- Det bør gjøres tiltak for å lukke avviket.
- Det må påregnes noe vedlikehold og at enkelte dører må skiftes ut.

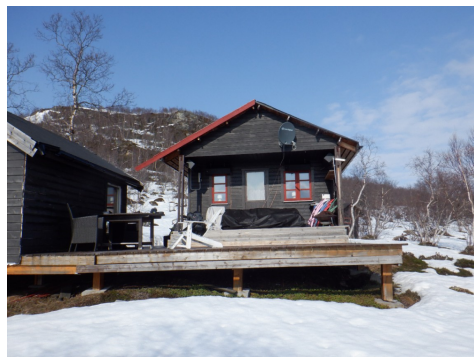
Det er ikke montert rekkverk.

- Lokal utbedring må utføres.
- Rekkverk må monteres for å lukke avviket.

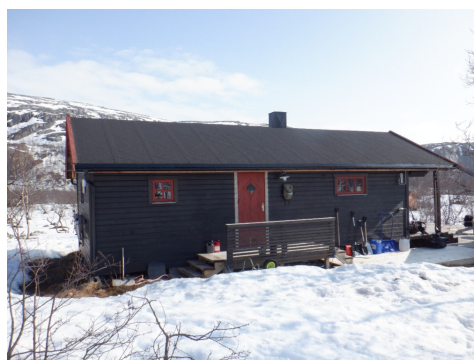
Det er ikke montert rekkverk i trapp.

- Rekkverk må monteres for å lukke avviket.

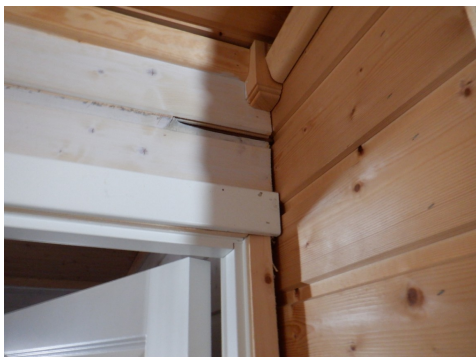
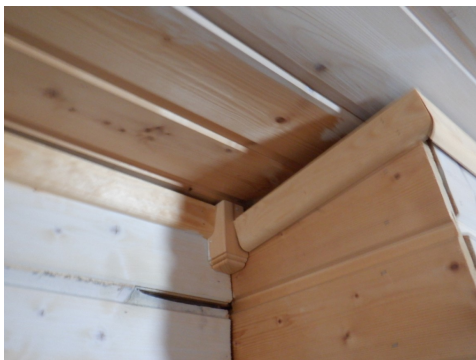
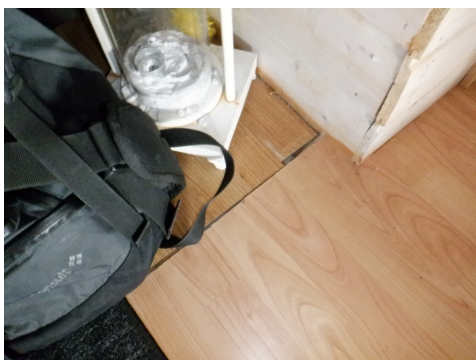
Listverk mangler og er ikke ferdigstilt. Laminat på gulv  
mangler listverk.

Listverk bør utbedres.

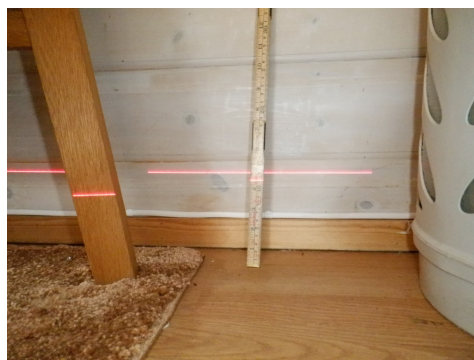
- Det er målt høydeforskjell på mellom 15-30 mm gjennom hele rommet. Tilstandsgrad 2 gis med bakgrunn i standardens krav til godkjente måleavvik.
- Målt høydeforskjell på over 20 mm innenfor en lengde på 2 meter. Tilstandsgrad 3 gis med bakgrunn i standardens krav til godkjente måleavvik.

Målt høydeforskjell på 21mm innenfor en lengde på 2 meter.

- For å få tilstandsgrad 0 eller 1 må høydeforskjeller rettes opp. Det vil imidlertid sjelden være økonomisk rasjonelt som et enkeltstående tiltak i en bolig som dette. Dersom boligen en gang skal renoveres, kan man vurdere slike tiltak.

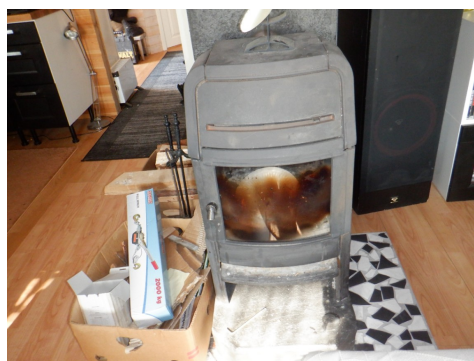
Det er påvist brennbart materiale nærmere enn 300 mm fra sotluke/feiluke.

Ildfast plate mangler på gulvet under sotluke/feiluke på pipe.

- Det anbefales å montere ildfast plate under luker på pipe.
