Tilstandsrapport

📍 Bratthenget 29B , 4846 ARENDAL

Befaringsdato: 30.04.2026

Oppdragsnr.: 22652-1057

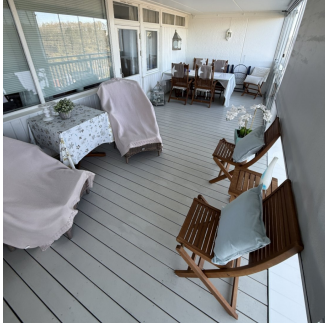
Innglasset balkong med tredekke.

Overflater har normal slitasje iht. alder.

Innglasset balkong

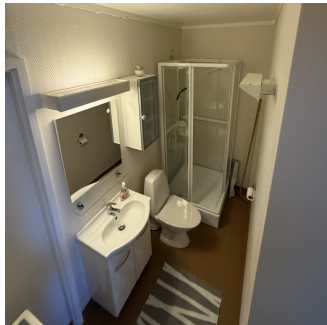
Gulvet er relativt flatt med kun lokalt fall til sluk, belegg har sprukket opp flere steder og teknisk levetid på belegget er passert.

En samlet TG 3 for rommet er satt med bakgrunn i alder, manglende tetthet i membranen og ikke tilstrekkelig fall til sluk.

Bad

- Våtrommet må totalrenoveres. Alle forhold med tettesjikt, våtsone, sluk m.m. må dokumenteres.

Kostnadsestimatet gjelder avretting med flytsparkel på gulv for tilstrekkelig fall til sluk, nytt belegget på gulv og i våtsoner på vegg.

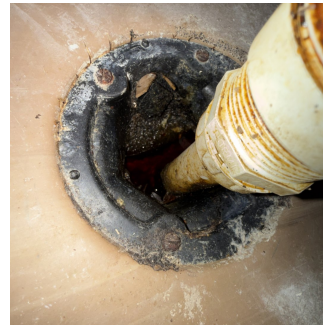
Sluk under dusjkabinett

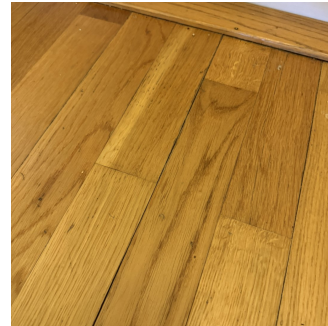
Det er noe misfarging og oppsprekking i gulvet ved vasken.

Vannspøl

Hovedsakelig estetisk.

Misfargin og glippe skjøten på parkett.

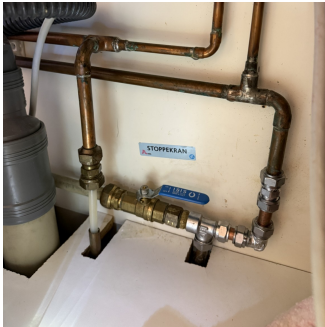
- Mer enn halvparten av forventet brukstid er passert på innvendige vannledninger.

Stoppekran

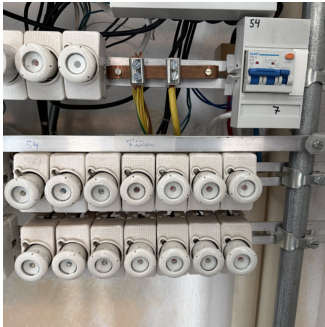
Sikringsskap montert i felles gang en halv etasje opp i fra leiligheten bak dør.
Hovedsikring 25 ampere, 7 kurser.

El-skap

Ja Anbefaler en kontroll av EL. anlegget hvert 5 år.
