Tilstandsrapport

📍 Bratthenget 29B , 4846 ARENDAL

Befaringsdato: 30.04.2026

Oppdragsnr.: 22652-1057

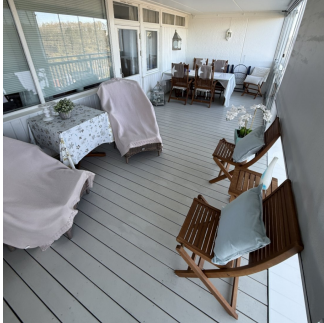
Innglasset balkong med tredekke.

Overflater har normal slitasje iht. alder.

Underliggende tekking er ikke inspisert grunnet manglende tilgang.

Innglasset balkong

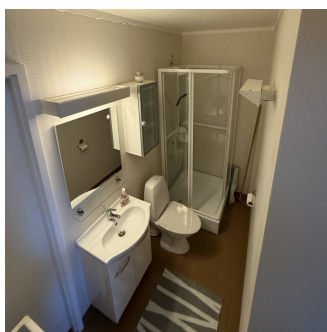
- Våtrommet må oppgraderes for å tåle normal bruk etter dagens krav.

Gulvet er relativt flatt med kun lokalt fall til sluk, belegget har sprukket opp flere steder og teknisk levetid på belegget er passert.

En samlet TG 3 for rommet er satt med bakgrunn i alder, manglende tetthet i membranen og ikke tilstrekkelig fall til sluk.

Manglende oppgradering av våtrommet medfører høy risiko for at konstruksjonene ikke vil tåle vanlig bruk av vann eller lekkasjer. Selv om det er dusjkabinett, er det fortsatt en betydelig risiko for at våtrommets konstruksjoner ikke tåler eventuelle lekkasjer. Dette kan føre til fuktskader på tilstøtende konstruksjoner.

Bad

Våtrom må oppgraderes.

Kostnadsestimatet gjelder avretting med flytsparkel på gulv for tilstrekkelig fall til sluk, nytt belegget på gulv og i våtsoner på vegg.

Resterende vegger utføres med tapet.

Montering av nytt baderomsutstyr.

Utskifting av vannrør og avløp/sluk er ikke medberegnet og må vurderes.

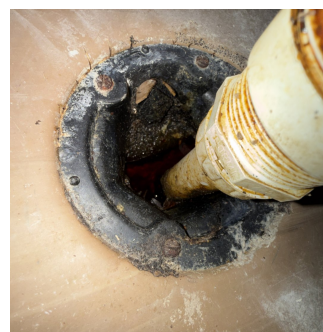
Sluk under dusjkabinett

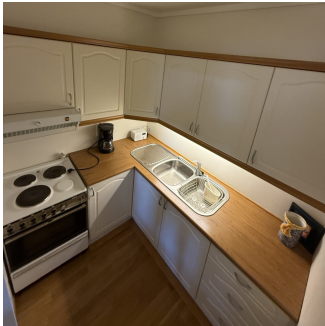
Kjøkken

Overflater og innredning har generelt normal slitasje i henhold til alder.
